**Asunto: Respuesta al radicado de entrada CDMB No. 5703 de 2024.**

En atención al radicado del asunto, mediante el cual se solicita “*visita técnica de inspección ocular por una perforación para encontrar agua, se desconoce si cuentan con permisos por parte de la Autoridad Ambiental(...)*”, nos permitimos comunicarle que personal adscrito al Grupo Élite Ambiental para la Sostenibilidad – GEA, de la Subdirección de Evaluación y Control Ambiental – SEYCA, de la Corporación Autónoma Regional para la Defensa de la Meseta de Bucaramanga – CDMB, realizó visita técnica de inspección ocular el día 07 de mayo de 2024, en la vereda Cantalta del municipio de Girón – Santander, sitio georreferenciado con coordenadas N: 6°56'42.77" E: -73°11'46.51", en donde se evidenció lo siguiente:

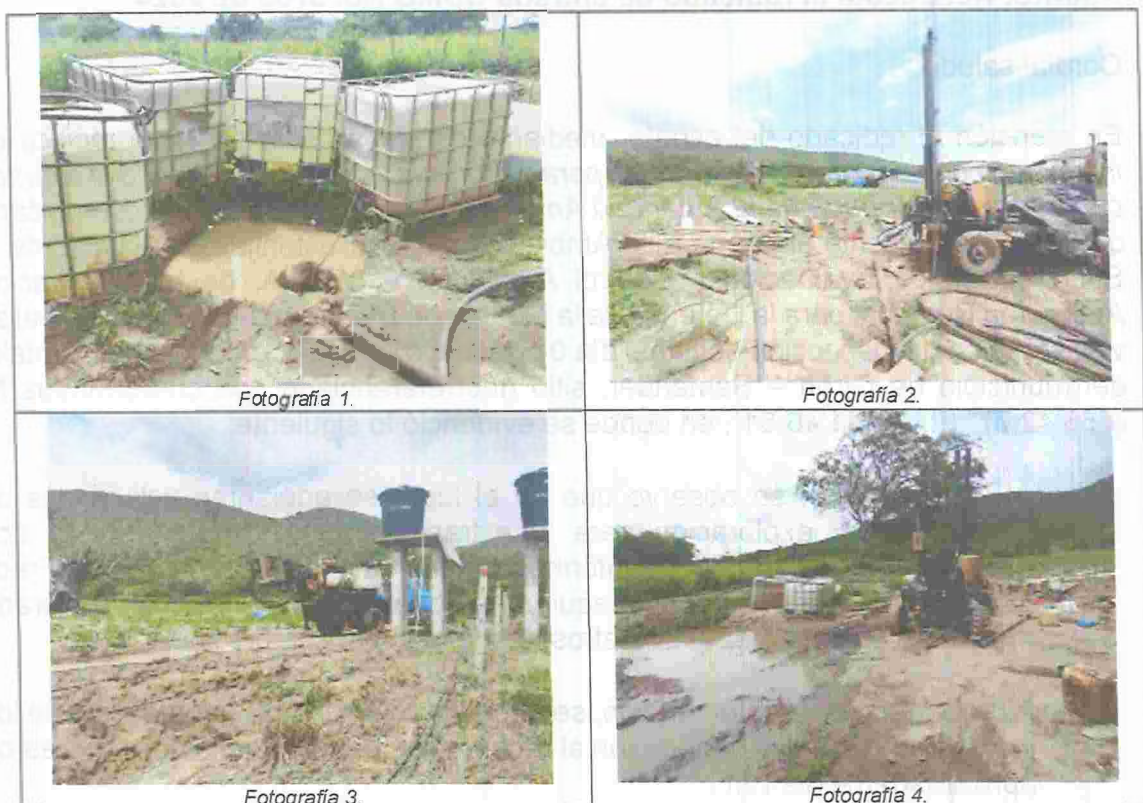
- Al llegar al sitio, se observó que en el lugar se adelantan actividades de prospección y exploración para la extracción de agua subterránea con maquinaria tipo perforadora, informando quien atiende la visita (señor Fredy Carreño, operario de la maquinaria) que a la fecha ha perforado aproximadamente diez (10) metros desde la superficie del suelo.

- A un costado de la intervención, se observa un pozo para la detección de los lodos producto de la perforación al recurso suelo, que cuenta con un área de aproximadamente 1 m<sup>2</sup>.

- Apertura de una zanja sobre el terreno para recircular agua producto de la lubricación de la perforación, hasta un pozo de almacenamiento tipo artesanal con medidas de 1x1 metro.

- A un costado del terreno, se encontraron veinticuatro (24) tubos de PVC de 2 pulgadas de diámetros y longitud de tres (3) metros, con acoples en sus extremos. De igual manera, se observaron cuatro (4) tanques de contenedores IBC, con base metálica con capacidad de 1.000 litros.
