Asunto: Respuesta al radicado de entrada CDMB No. 20394 de 2024.

En atención al radicado del asunto, mediante el cual denuncia "(...) reportar una intervención a una zona de principal importancia ambiental DRMI, para la construcción de bodegas" nos permitimos comunicarle que personal adscrito al Grupo Élite Ambiental para la Sostenibilidad – GEA, de la Subdirección de Evaluación y Control Ambiental – SEYCA, de la Corporación Autónoma Regional para la Defensa de la Meseta de Bucaramanga – CDMB, practicó visita técnica de inspección ocular el día 24 de octubre de 2024, en el sector La Libertad, Municipio de Bucaramanga, sitio georreferenciado con coordenadas N: 7°5'43.029" E: -73°26.599", encontrando lo siguiente:

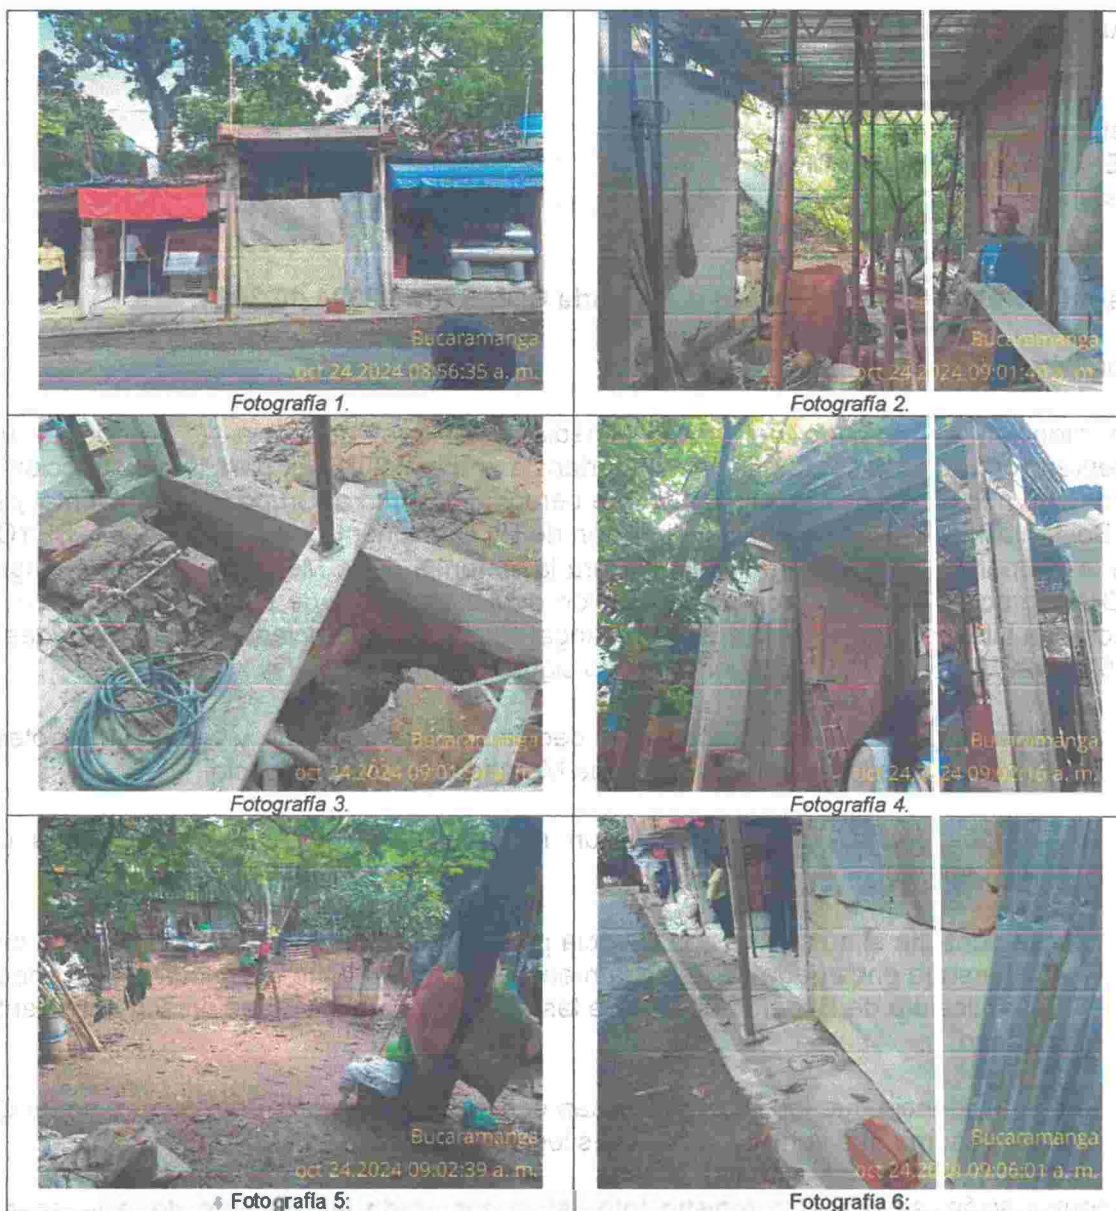
- Una hilera de locales comerciales dedicados a la venta de víveres y abarrotes a los cuales se les denomina Plaza de Mercado La independencia.
- Se observa la construcción de un nuevo local en donde ya funcionaba uno previamente.
- Se consulta si se cuenta con licencia para la construcción de dicho local a lo cual, la persona encargada de la plaza manifiesta que no. Que esos locales pertenecen a la alcaldía de Bucaramanga, que las personas que los manejan son conscientes de eso.
- Se evidencia que los locales cuentan con servicio de agua domiciliario, por lo que se presume que son construcciones legales.

Se adjunta a continuación el registro fotográfico capturado al momento de la inspección ocular, el cual muestra la construcción de un nuevo local en la zona de principal importancia ambiental DRMI, ubicada en el sector La Libertad, Municipio de Bucaramanga, sitio georreferenciado con coordenadas N: 7°5'43.029" E: -73°26.599".

Por lo expuesto, y teniendo en cuenta que al momento de la inspección ocular no se observaron afectaciones ambientales aparentes, no se considera pertinente adelantar requerimiento y/o proceso administrativo sancionatorio por parte de esta Autoridad Ambiental; no obstante, de conformidad con la ejecución de una construcción sin licencia, esta autoridad se permite remitir copia de la presente comunicación al municipio de Bucaramanga, en cumplimiento de la Resolución 754 de 2014 y la Ley 1801 de 2016, por el cual debe ejercer el control de la situación denunciada, para que tomen las medidas pertinentes a que hayan lugar.
