CDMB_03415
31/03/2025

Asunto: Respuesta al radicado de entrada CDMB No. 3524 de 2025.

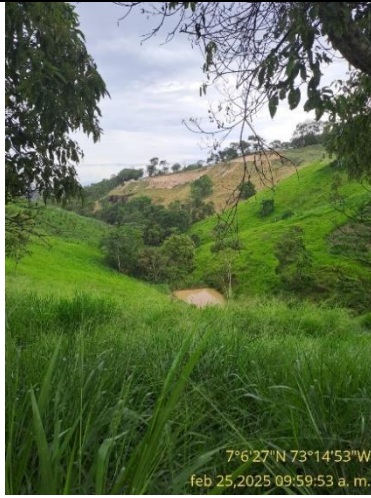
- Se llega al lugar de la queja en donde se observa primero un lago pequeño, georreferenciado con coordenadas **7°6'29.82"N-73°14'52.64"E**. Sin embargo, no se encuentra maquinaria amarilla presente en el lugar al momento de la inspección ocular.

- Se indaga con una persona vecina del lago y afirma no tener muy claro la fecha en que se apertura dicho lago, pero puede ser hace 6 meses. Dice que últimamente se ha incrementado la presencia de zancudos en su casa y puede coincidir con la apertura de dicho lago.

Fotografía 1. Lago 1

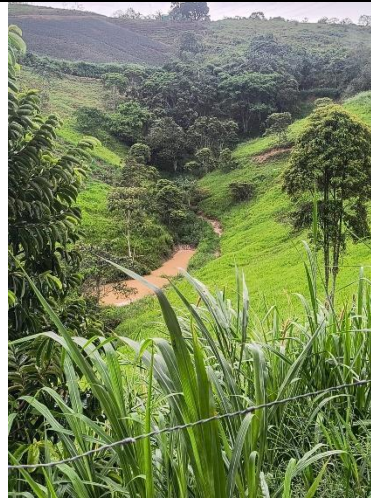
Fotografía 2. Lago 1

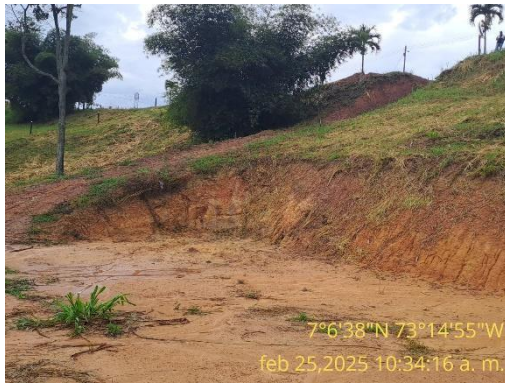
- En la parte baja del lote se encuentra una explanación que presenta un descapote del terreno, en donde, según el encargado de la obra, el dueño tenía planeada la construcción de una piscina pero que al parecer había desistido de esa construcción y que planeaba cultivar en esa zona.

Fotografía 3. explanación

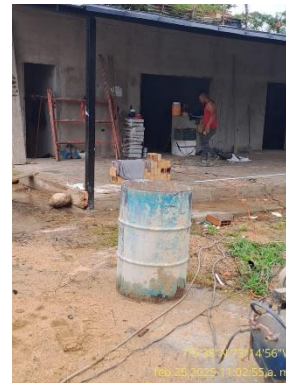
- Posteriormente se encuentra una casa en reforma y se le pregunta al encargado de la obra por los pozos sépticos de la casa informando que solo se encuentra la excavación pero que no se ha trabajado recientemente en ellos. Por lo tanto, se le informa al encargado que para la construcción de dichos pozos se deben reubicar y solicitar

Fotografía 4. Casa reforma

permisos de vertimientos de suelos y todos aquellos que sean requeridos ante esta entidad ambiental.

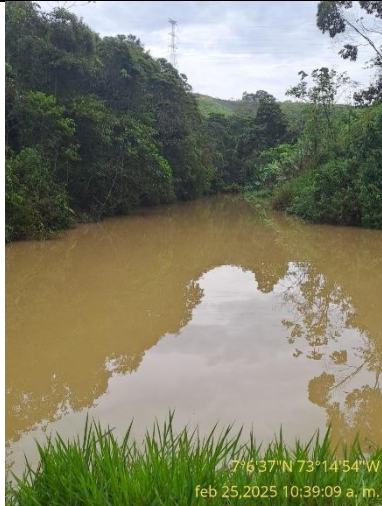
- A 80 m, aproximadamente, del sitio en donde se tiene destinada la instalación y/o construcción de los pozos sépticos, se encuentra un lago de mayor extensión que el primero, localizado en las coordenadas **7°6'36.70"N - 73°14'53.60"E**. En donde no se observan marcas de maquinaria amarilla y cuenta con vegetación, por lo que se pudo inferir en sitio que se trata de un lago de apertura antigua.

Fotografía 7: Lago 2

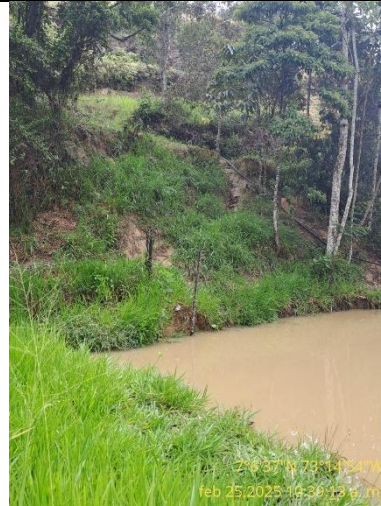
Fotografía 8: Lago 2

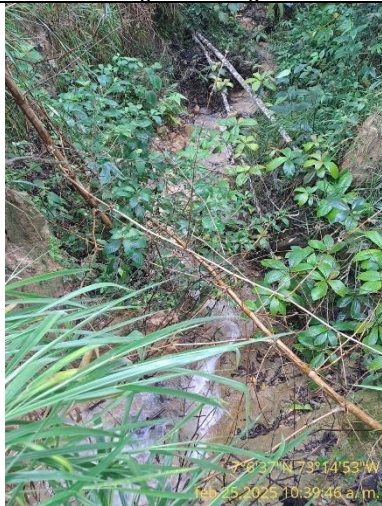
- Se observa que aguas debajo de los lagos, la fuente hídrica cuenta con un caudal muy reducido, el cual, debió verse aminorado debido a los represamientos de las aguas para la conformación de los dos lagos.

Fotografía 9: fuente hídrica aguas debajo de los lagos

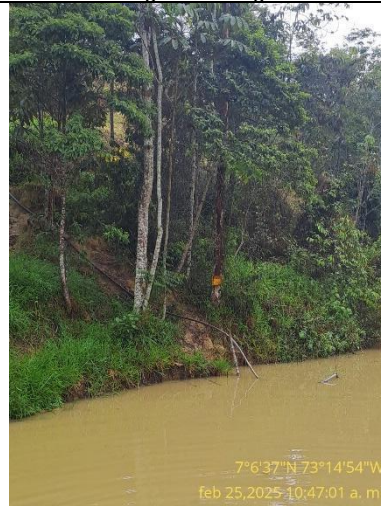
- En un costado del lago mencionado en el punto anterior, se observa una manguera de captación de aguas que se dirige hacia un predio que se encuentra en parcelación denominado Lagos de Santo Domingo. Por tal motivo se verificó en la base de datos de la entidad por concesiones y permisos de intervención del cauce de la fuente hídrica innominada identificada con el código **13506** pero no se encontraron registros de ningún permiso otorgado.

Fotografía 10: punto de captación

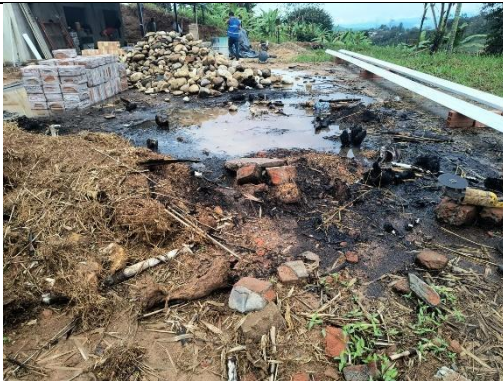
- Junto a la casa en reforma se evidencian restos de quema de la biomasa de algunos individuos arbóreos que no son posible identificar, se indaga con el encargado acerca de esos residuos y comunica que eran raíces de unos árboles frutales que habían arrancado. Se le informa que las quemas no se encuentran permitidas bajo ninguna circunstancia.

Fotografía 11: Residuos de la quema

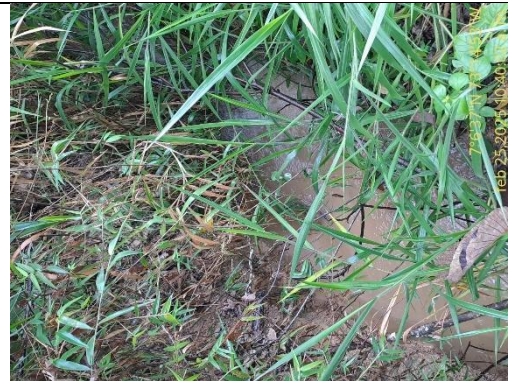
- Se llega al sitio de las excavaciones encontrando dos huecos de 2,00mx1,00m y 1,00m de profundidad aproximadamente, localizados dentro de la ronda de protección de una fuente hídrica, la cual, después de verificar en la cartografía de la entidad se encontró que se trata de una fuente innominada, identificada con código **13506**.

Fotografía 12: Fuente hídrica identificada con código
