CDMB_04145
10/04/2025

Asunto: Respuesta al radicado de entrada CDMB No. 1325 de 2025.

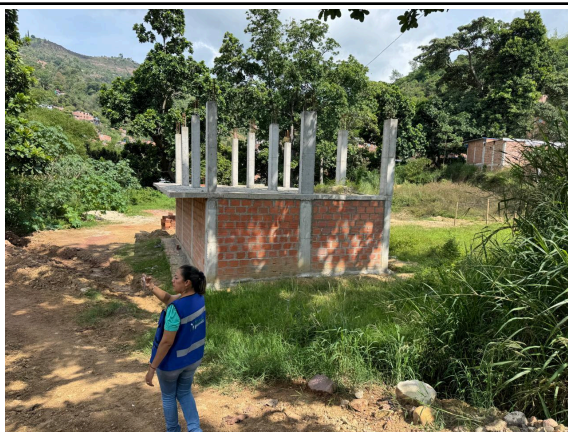
- Se observa un proceso de construcción de vivienda en mampostería de un nivel con placa y columnas para presuntamente seguir construyendo más pisos. No se encontraba personal trabajando en la obra.

Fotografía 1. Proceso de construcción cerca a la fuente hídrica.

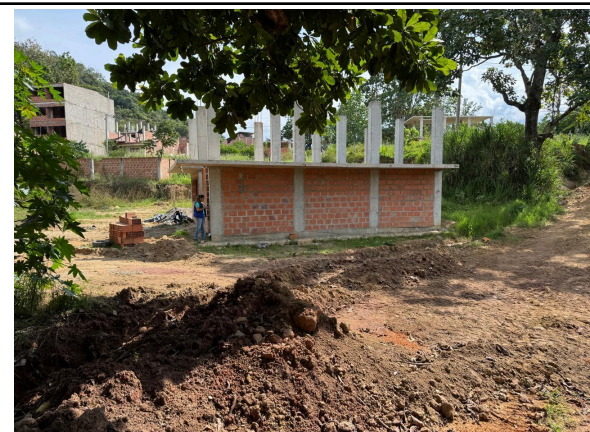
Fotografía 2: Proceso de construcción cerca a la fuente hídrica.

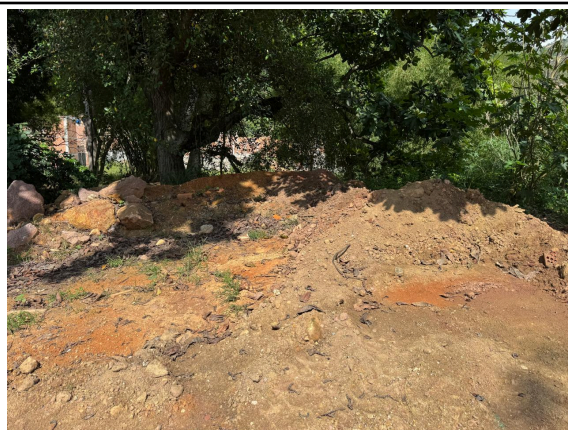
- Se observa movimiento de tierra para actividades de relleno y nivelación en un área aproximada de 2.000 m². Esta intervención se llevó a cabo dentro de la ronda de protección de la fuente hídrica denominada Quebrada Guatiguará.

Fotografía 3. Área objeto de relleno con RCD

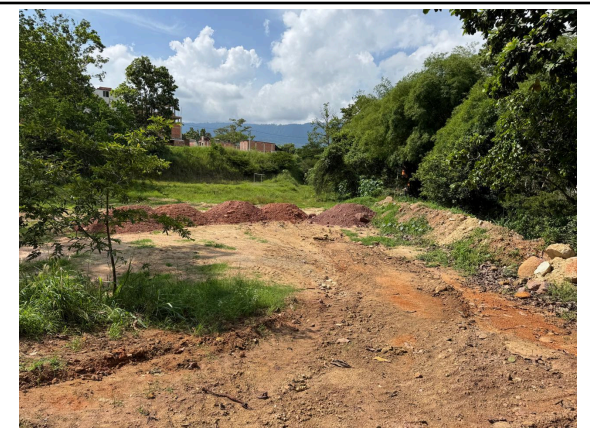
Fotografía 4. Área objeto de relleno con RCD

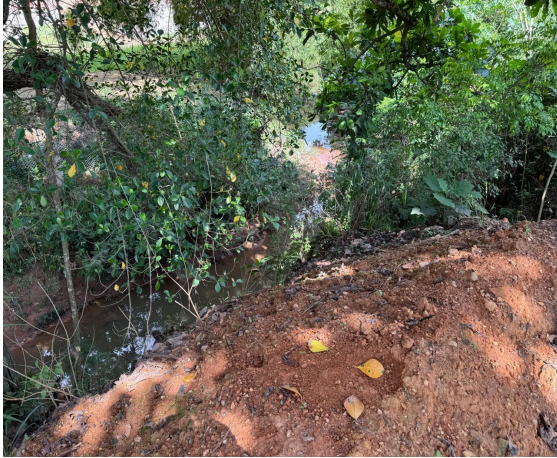
Fotografía 5: Relleno hasta el borde de fuente hídrica

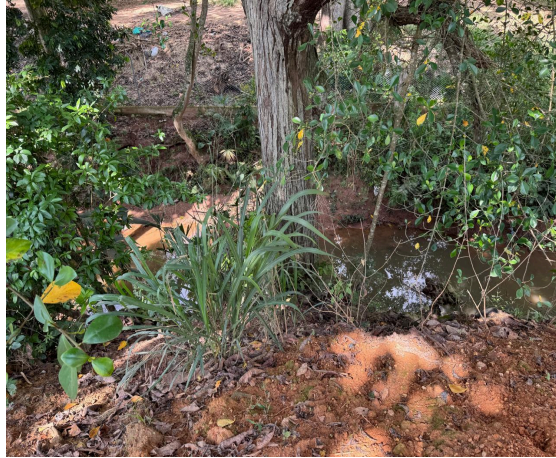
- El material de RCD (Residuos de Construcción y Demolición) producto de la intervención realizada, se dispuso al costado del área antes mencionada, que corresponde a un talud con una inclinación aproximada de 60 grados. No se implementaron medidas adecuadas de control o contención para el agua de escorrentía, lo que provocó el arrastre de material hacia la parte inferior, donde se encuentra la Quebrada Guatiguará, ubicada a menos de 10 metros del sitio intervenido.

Fotografía 6: Relleno hasta el borde de fuente hídrica y arrastre de material de RCD al cauce.

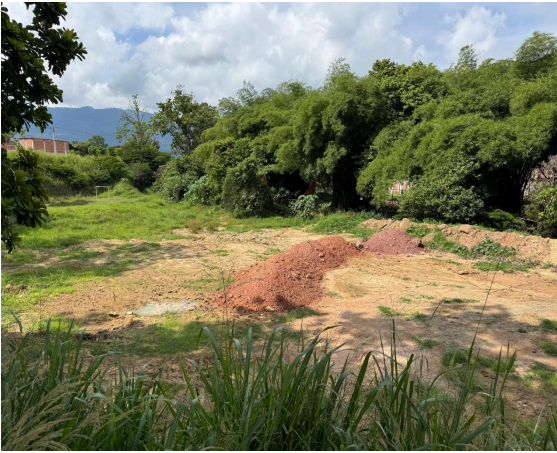
Fotografía 7: Área objeto de relleno con RCD

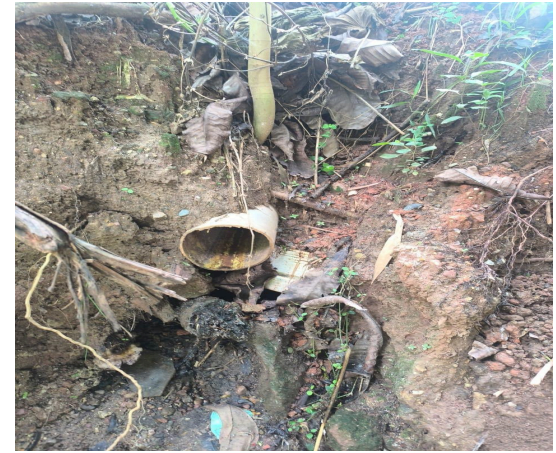
- Sobre las coordenadas **N: 6°59'41.57"** y **E: -73°05'04.639"**, se encuentra una tubería de 10" que descarga ARD, las cuales son conducidas por el recurso suelo hasta la fuente hídrica denominada como **Quebrada Guatiguará**.

Fotografía 8: Tubería de descarga de ARD

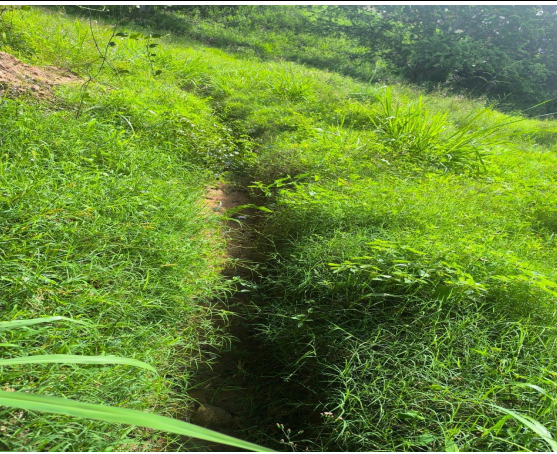
- Se identificaron dos zanjas en el área donde se llevaron a cabo las actividades de relleno y nivelación, las cuales, presuntamente, cumplen la función de transportar aguas lluvias.

Fotografía 9: Zanga conducción de aguas lluvias

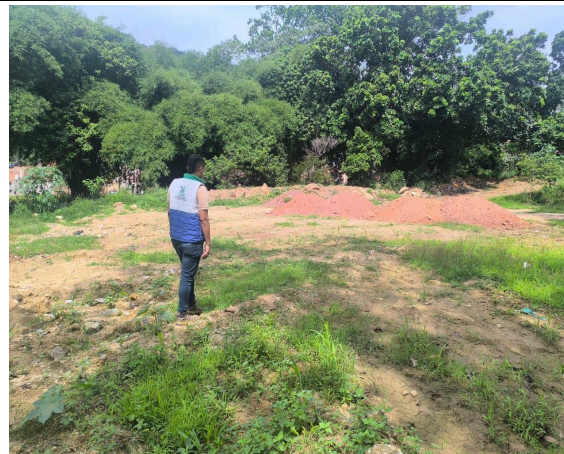
Fotografía 10: Área de intervención.

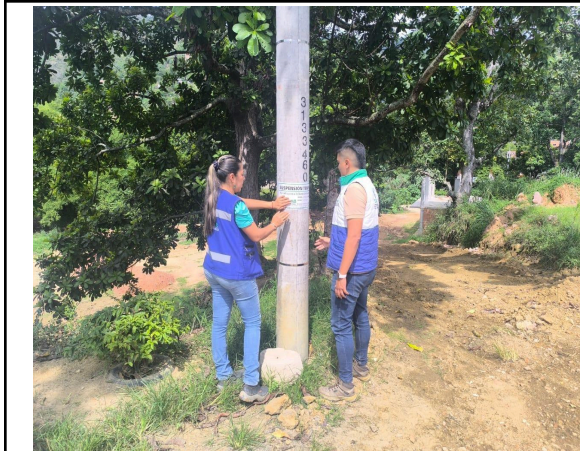
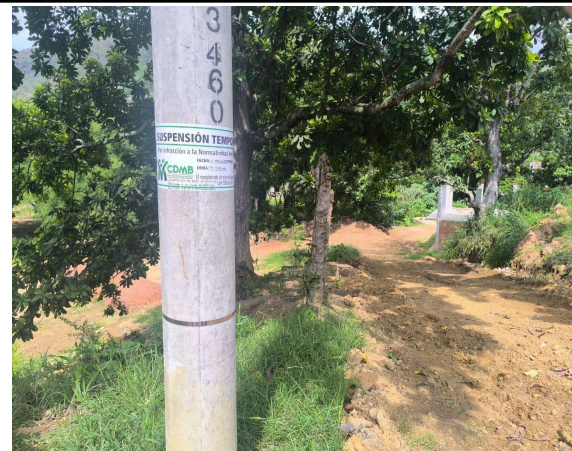
Fotografía 11: Sello en ingreso al área intervenida.

Fotografía 12: Sello en ingreso al área intervenida.

Ahora bien, con ocasión a la visita de inspección ocular practicada del 21 de marzo de 2025, se procede a imponer medida preventiva No. 010, consistente en la suspensión temporal de actividades de disposición de RCD en sitio no autorizado, de lo cual esta Autoridad Ambiental se encuentra elaborando el respectivo informe técnico para la identificación y valoración de una presunta afectación y/o infracción ambiental, este será remitido al Grupo de Defensa Jurídica Integral de la CDMB, con el fin de que si a bien lo consideran inician proceso administrativo sancionatorio, de conformidad con lo establecido en la Ley 1333 de 2009, modificada por la Ley 2387 de 2024.
