**CDMB\_04808**  
**21/04/2025**

**Asunto: Respuesta al radicado de entrada CDMB No. 2476 de 2025.**

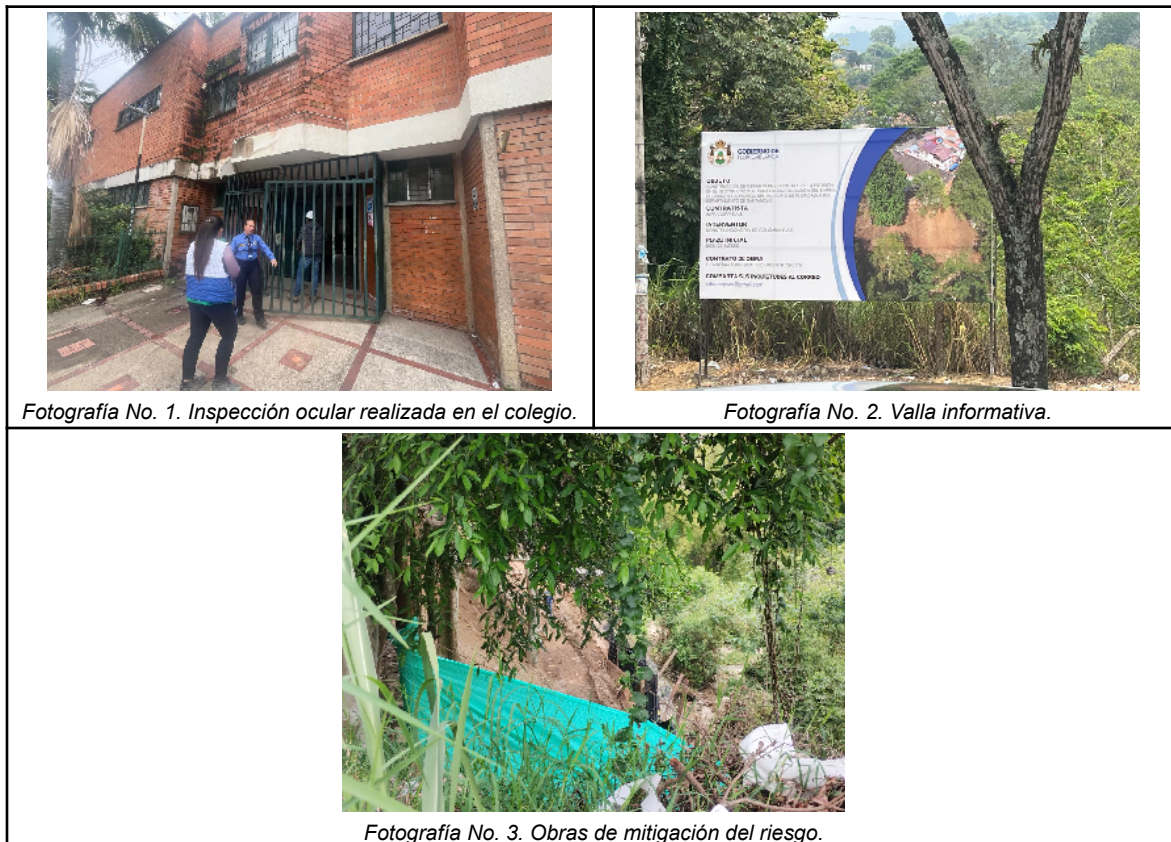
- Frente al tema del arreglo de los jardines y zonas verdes de la institución se indicó que no cuentan con jardinero y que no han realizado limpieza o mantenimiento de estas áreas, haciendo énfasis en que el colegio no se encuentra en uso; de igual manera, durante la inspección ocular no se evidenció acopio de residuos vegetales o disposición inadecuada de los mismos.

- Se indicó que actualmente el plantel educativo está a cargo de la Administración Municipal de Floridablanca, para su adecuación, remodelación y puesta en funcionamiento, evidenciando que en la parte posterior de la institución se

adelantan obras de mitigación del riesgo, observando una valla del municipio de Floridablanca que informa construcción de obras para el control de la erosión en el sector oriental para la consolidación del barrio El Carmen y aledaños del municipio de Floridablanca.

En concordancia con lo expuesto y teniendo en cuenta que en el sitio no se observaron afectaciones ambientales aparentes, no se considera pertinente adelantar alguna actuación de tipo administrativo sancionatorio y/o requerimiento por parte de esta Autoridad Ambiental; no obstante, se considera pertinente remitir copia de la presente comunicación a la Subdirección de Gestión del Riesgo y Seguridad Territorial – SURYT de la CDMB, para que revisen la situación y las actuaciones adelantadas por el municipio, con el fin de mitigar el riesgo que se ha presentado en la zona, una vez hecha la revisión, se solicita que adelanten las actuaciones correspondientes, de conformidad con lo
