CDMB_05905
08/05/2025

Asunto: Respuesta al radicado de entrada CDMB No. 2564 de 2025.

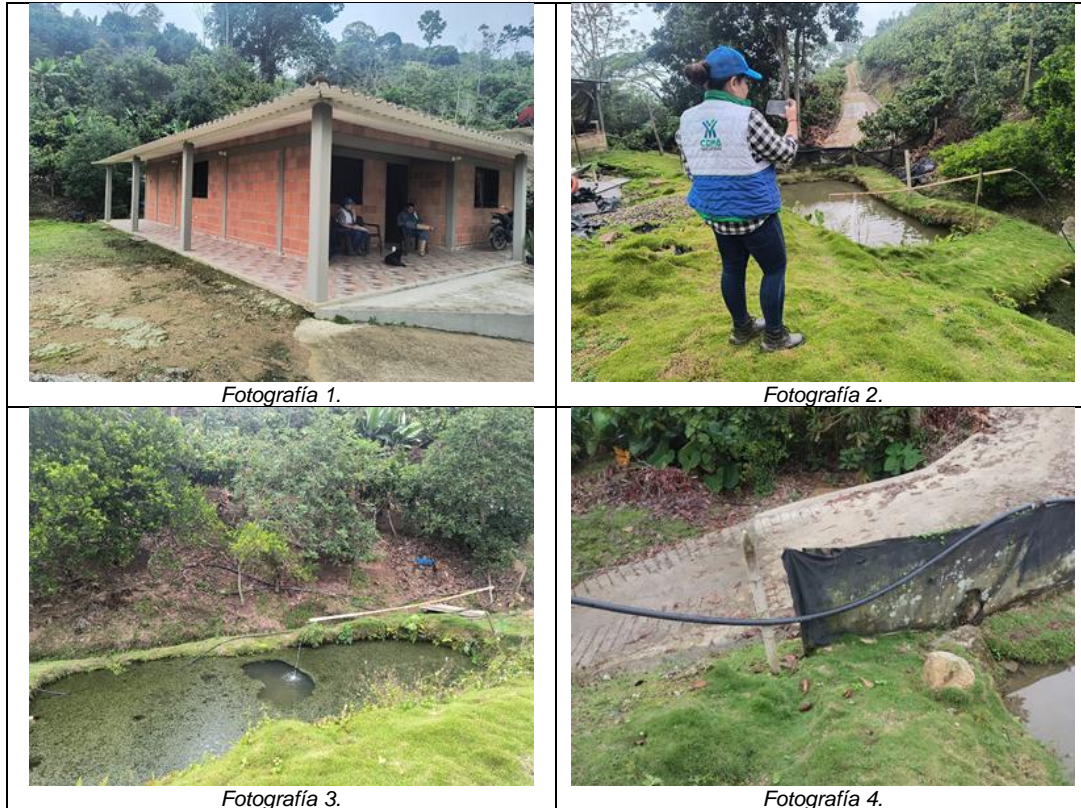
- Conformación de dos lagos en tierra para actividad piscícola (engorde), los cuales, de acuerdo con lo informado por parte del señor Roberto Jaimes, fueron construidos hace aproximadamente 3 años; asimismo, se indicó que al momento de la inspección ocular se encontraban 150 individuos de tilapia, que son para consumo de la vivienda. Los lagos en mención, se encuentran ubicados aproximadamente a 1 metro (costado izquierdo aguas abajo) de un flujo de agua que discurre por el sector, el cual, una vez revisada la cartografía de la entidad, se verificó que corresponde a la fuente hídrica innominada, identificada con código **320160302**.

- En cuanto a la captación de agua para el desarrollo de la actividad, se indicó que se abastecen de la fuente en mención a través de mangueras plásticas de diferentes diámetros, aportando resolución *903 del 14 de septiembre de 2018*, sin embargo, una vez revisado dicho permiso se verificó fue otorgado a la señora Nohemy Jaimes Montañez, para consumo humano, por lo que se considera que se realiza una captación ilegal de agua para el desarrollo de las actividades en comento, toda vez que no se ajusta al uso y persona otorgada.

- En cuanto al desfogue de los lagos, se realiza sobre la canaleta perimetral de aguas lluvias de la vía de acceso a la vereda sin ningún tipo de tratamiento y sin contar con el respectivo permiso de vertimientos, lo que podría ocasionar fallas estructurales de la misma.

- Continuando con el recorrido, se observó una vivienda de un nivel en mampostería (ladrillo liso) con cubierta en teja de fibrocemento Eternit, ubicada a menos de 5 metros de la fuente hídrica en comento, de lo cual se indica que las aguas residuales son conducidas a un sistema séptico, ubicado a un costado de la vía.

A continuación, se presenta registro fotográfico capturado al momento de la inspección ocular:

Por lo expuesto, esta Autoridad Ambiental, se encuentra elaborando el respectivo informe técnico para la identificación y valoración de una presunta afectación y/o infracción ambiental, el cual se remitirá al Grupo de Defensa Jurídica Integral de la CDMB, con el fin de que se estudie la viabilidad de iniciar proceso administrativo sancionatorio, de conformidad con lo establecido en la Ley 1333 de 2009, por las intervenciones evidenciadas, las cuales se desarrollaron en la franja de protección de la fuente hídrica innominada, identificada con código **320160302**, así como por el vertimiento de aguas residuales directamente sobre el recurso suelo y captación ilegal de agua, sin contar con los respectivos permisos otorgados por parte de esta Autoridad Ambiental.

Adicionalmente, se remite al Alcalde del Municipio de Lebrija, para que se identifique, se evalúe, se gestione y se mitigue el posible riesgo que podría presentar la vía de acceso a la vereda, por el desfogue de los lagos ubicados en el predio identificado con cédula catastral No. **00-00-0006-0718-000**, teniendo en cuenta el artículo 14 de la Ley 1523 de 2012, "(...) El alcalde, como conductor del desarrollo local, es el responsable directo de la implementación de los procesos de gestión del riesgo en el distrito o municipio, incluyendo el conocimiento y la reducción del riesgo y el manejo de desastres en el área de su jurisdicción."
