CDMB_07204
23/05/2025

Asunto: Respuesta a su radicado de entrada CDMB No. de 1770 de 2025

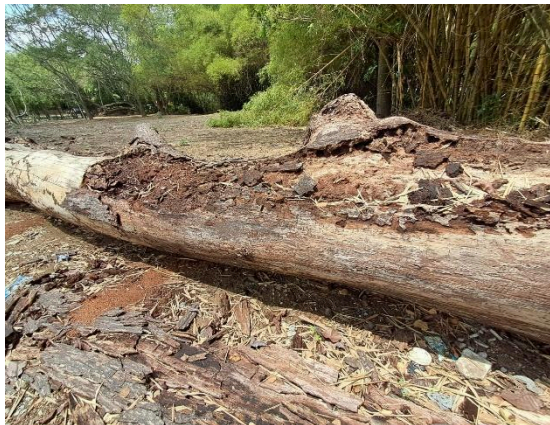
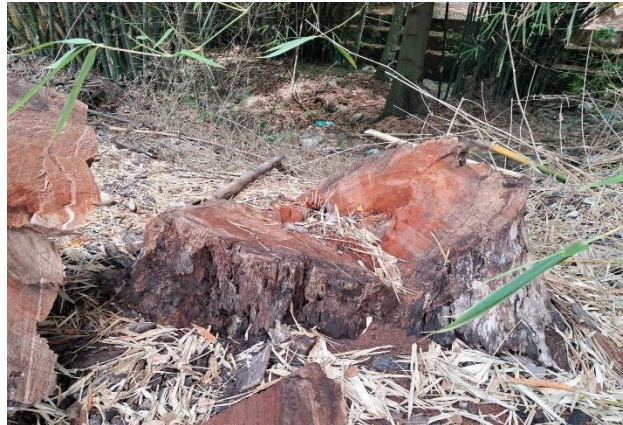
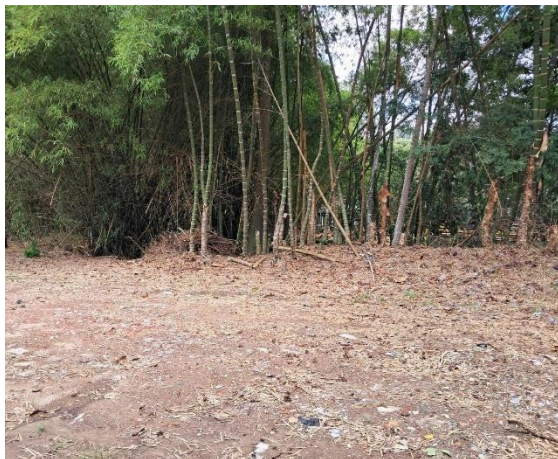
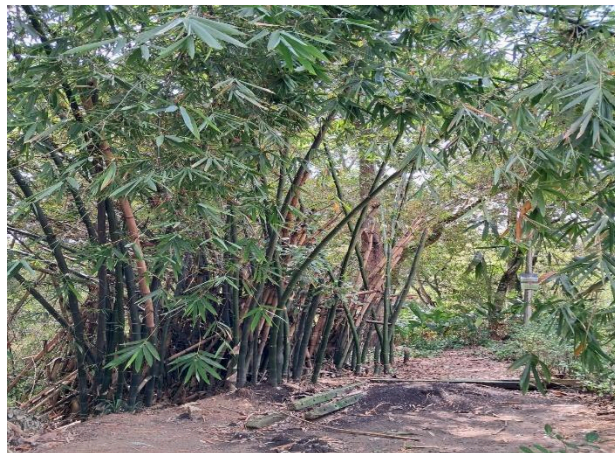
- ✓ Vestigio de un tocón de la especie de Caracolí con diámetro mayor a 50 centímetros aproximadamente, biomasa fustal intervenida se encuentra al interior del predio sin uso ya que se observó con problemas fitosanitarios de podredumbre.
- ✓ No se observaron vestigios de otros árboles talados.
- ✓ Se observaron algunos árboles en pie, en buen estado fisiológico es decir sin ninguna lesión relacionada con fractura, anillado y /o podas en su estructura anatómica.
- ✓ Sobre el suelo superficial se observó que carece de cobertura vegetal y el mismo se encuentra compactado.
- ✓ Se observó material vegetal residual en trozas dentro del área de intervención.
- ✓ En la parte posterior del predio se observó drenaje hídrico el cual cuenta con cobertura de gramínea (Guadua) sin intervención aparente.

Por lo anterior es importante comunicar que el árbol talado de la especie Caracolí se presume fue intervenido por el mal estado fitosanitario en el que se encontraba, lo cual en la ocurrencia del tiempo por fenómenos naturales como lluvias, vientos podría la probabilidad de colapsar, así las cosas, con el fin de prevenir y mitigar los escenarios de riesgo se actuó conforme a los principios de protección y precaución establecidos en los numerales 2 y 8 del artículo 3 de la Ley 1523 de 2012, las cuales están orientadas a prevenir y mitigar los escenarios de riesgo, la Corporación Autónoma Regional para la Defensa de la Meseta de Bucaramanga (CDMB),

De acuerdo a la identidad del titular del predio, se consulto en el sistema integrado de correspondencia de la entidad y el propietario no gestiona la autorización necesaria, por consiguiente la Entidad procederá a imponer la reposición de la biomasa intervenida con el fin de recuperar el recurso flora afectado.

Respuesta. Con el fin de que la fuente hídrica denominada Zapamanga con código 1130, mantenga la preservación de la faja protectora se requerirá al propietario del predio para que de conformidad a la normatividad establecido en el decreto único reglamentario del sector ambiente 1076 del 2015, y la Resolución 1294 de 2009 de la CDMB y los artículos 58 y 95, todo propietario de predio debe tener obligaciones de responsabilidad para conservación del predio privado.
