**CDMB\_07888**  
**03/06/2025**

**Asunto: Respuesta al radicado de entrada CDMB No 7919 de 2025.**

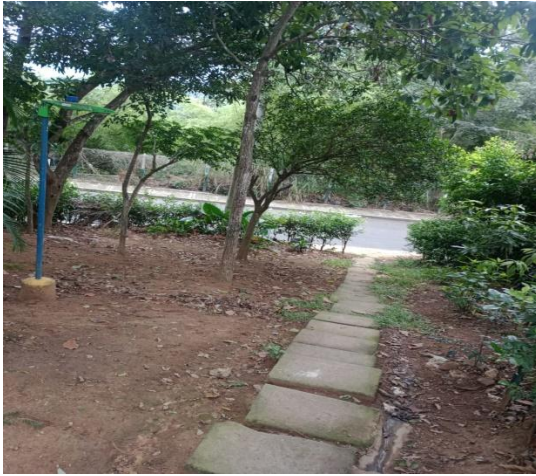
Fotografía 1. Zona verde ubicada en la calle 104 con carrera 7ª barrio El Porvenir del municipio de Bucaramanga

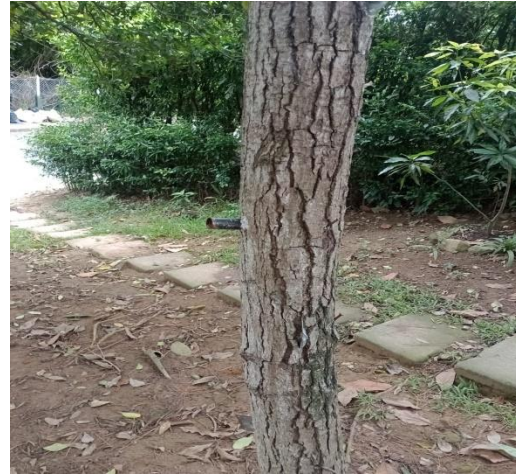
- Zona verde compuesta en su interior por individuos arbóreos forestales y frutales con diámetros superiores a 10 cm de DAP (Diámetro a la altura del Pecho) y alturas entre 5 metros y 10 metros aproximadamente, así como especies ornamentales o tipo jardín.
- Se evidencia un individuo arbóreo identificado como: Aguacate (*Persea americana*), al cual le fue incrustado cinco (05) láminas de acero en diversas zonas del fuste o tronco.
- Al momento de la inspección técnica no se encuentran personas en flagrancia realizando intervención a los recursos naturales.
- Conforme a lo informado al momento de la inspección técnica personas indeterminadas insertaron dichos objetos, en diferentes partes del tronco del árbol con el fin de causar su muerte.

Fotografía 2. Individuo arbóreo con láminas de acero incrustadas para presunto envenenamiento al interior de la zona verde ubicada en la calle 104 con carrera 7ª barrio El Porvenir del municipio de Bucaramanga.

Por lo expuesto y como resultado de la inspección técnica realizada, la CDMB como Autoridad Ambiental, dentro del marco de las funciones asignadas en la Ley 99 de 1993 en aras de salvaguardar los recursos naturales y con el fin de prevenir, controlar los factores de deterioro ambiental, garantizando su desarrollo sostenible, remite la presente comunicación al municipio de Bucaramanga (Secretaría de Infraestructura) en calidad de propietario, para que realice el retiro de manera inmediata de los objetos incrustados en el fuste o tronco del individuo arbóreo identificado como Aguacate (*Persea americana*), ubicado al interior de la zona verde (espacio público) en la calle 104 con carrera 7ª barrio El Porvenir del municipio de Bucaramanga, sitio georreferenciado con coordenadas **N:** 7°04'58.54" y **E:** -73°07'53.64"; cota: 893 m.s.n.m., actividades requeridas para evitar el secamiento y posible muerte de la especie forestal frutal.

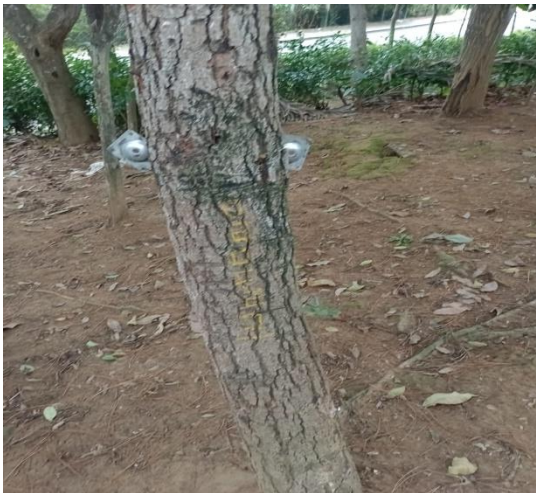
Fotografía 3. Individuo arbóreo con láminas de acero incrustadas para presunto envenenamiento al interior de la zona verde ubicada en la calle 104 con carrera 7ª barrio El Porvenir del municipio de Bucaramanga.

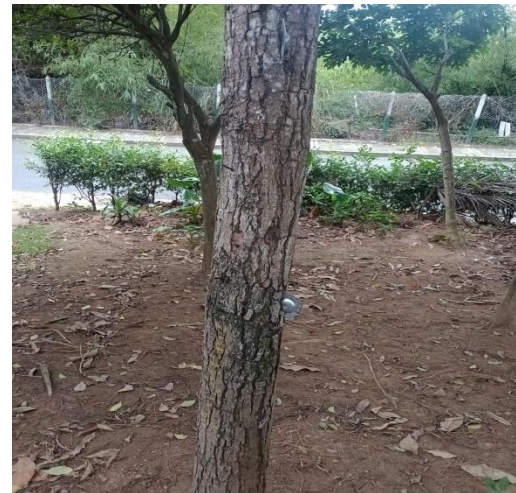
Fotografía 4. Individuo arbóreo con láminas de acero incrustadas para presunto envenenamiento al interior de la zona verde ubicada en la calle 104 con carrera 7ª barrio El Porvenir del municipio de Bucaramanga.
