CDMB_07892

Asunto: Respuesta al radicado de entrada CDMB No. 6996 de 2025.

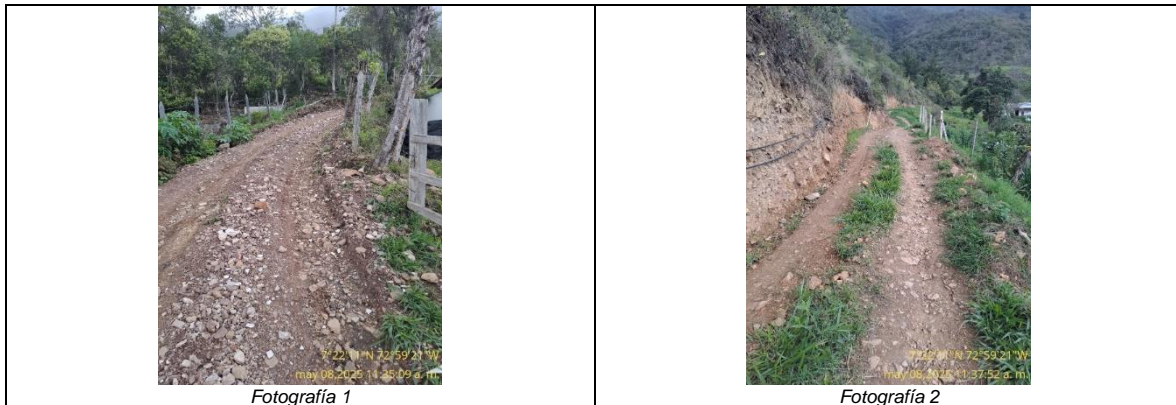
- Se llega al final de una placa huella en donde se localiza una caballeriza y una finca a partir de la cual se inicia una vía, conformada, presuntamente de manera reciente.
- Se realiza el recorrido de la vía de 191m de longitud aproximadamente, desde el inicio hasta la finca en donde se pregunta por el señor Luis Castillo pero no dan razón del señor.
- Se realiza el recorrido total de la vía en búsqueda del punto georreferenciado en la denuncia pero no fue posible encontrarlo, posiblemente debido al margen de error que se maneja en la georreferenciación. Sin embargo no fue posible evidenciar algún tubo por medio del cual se canalizará una presunta fuente hídrica.
- Durante el recorrido tampoco se evidencia la presencia de fuente hídricas cercanas.

No obstante, una vez una vez localizada la vía georreferenciada en la cartografía de la entidad, se encuentra que el eje vial es atravesado por una fuente hídrica innombrada, identificada con el código **6610**, por lo cual se le solicita al denunciante anónimo o la secretaría de ambiente del municipio de Suratá un número celular o un correo del señor Luis Castillo, presunto infractor con el fin de hacerle un requerimiento sobre el manejo de la fuente hídrica precitada y en caso de requerirse realizar una nueva visita con acompañamiento.
