CDMB_07921

Asunto: Respuesta al radicado de entrada CDMB No. 8642 de 2025.

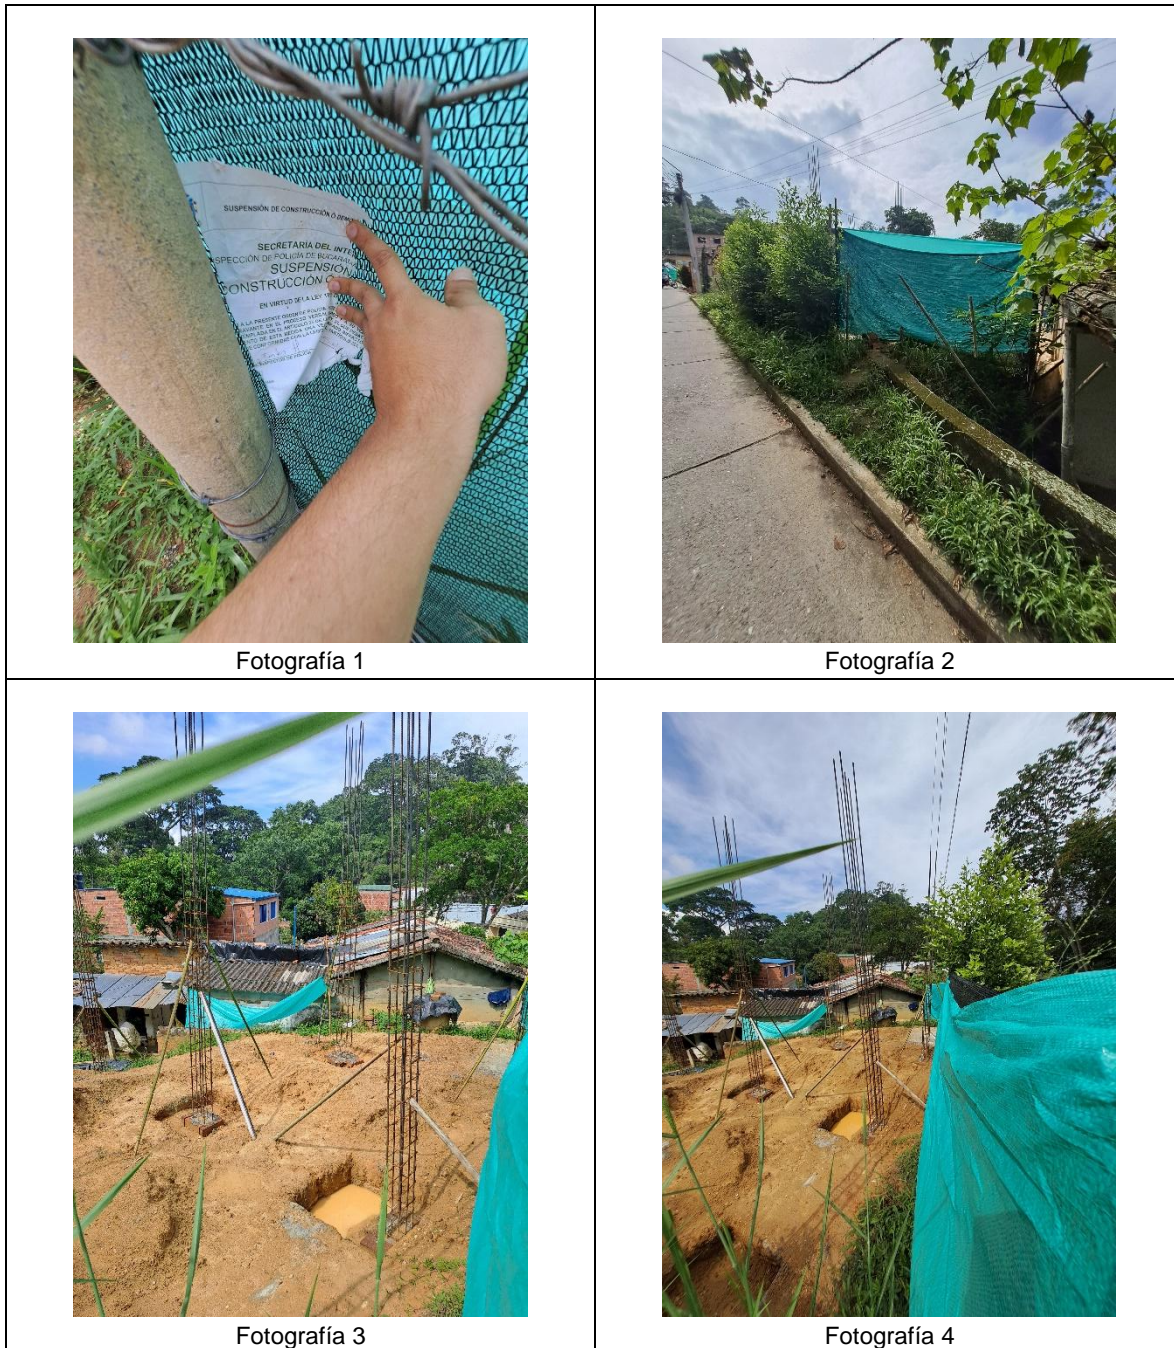
- Se encuentra un cerramiento en lona negra y tela verde dentro de un lote delimitado con alambre de púas y horcones de madera.
- En una esquina del cerramiento se observa un sello de suspensión de construcción impuesto por la secretaría del interior de Bucaramanga, sin embargo se encuentra muy deteriorado y no se logra obtener mayor información
- Dentro del cerramiento se encuentra una obra de construcción suspendida, en donde se alcanzó a adelantat la excavación seis zapatas aisladas, las cuales no se tiene claridad si fueron fundidas, ya que al momento de la visita de inspección ocular, se encontraban con agua por las lluvias.
- También se observa el acero de refuerzo de las columnas sin fundir arrancando de las zapatas mencionadas.
- En el lugar no se observan afectaciones a ningún recurso natural, como agua, suelo o aire.

Por lo anteriormente expuesto, al momento de la visita de inspección ocular, no se evidenció ninguna infracción ambiental, por tanto esta autoridad ambiental, no considera necesario iniciar algún proceso en contra de los responsables de estos trabajos. Adicionalmente, no se considera pertinente remitir el caso al Municipio de Bucaramanga, quienes son los que
