CDMB_08250
05/06/2025

Asunto: Respuesta a radicado de entrada CDMB No. 4111 de 2025

En atención al radicado del asunto, mediante el cual solicitó: "...visita técnica para determinar qué casas del conjunto Altamira Siete, Pinar del Lago y Altamira Reservado, están haciendo vertimiento de aguas negras a los canales de escorrentía de aguas lluvias"; nos permitimos informar que personal adscrito al Grupo Élite Ambiental para la Sostenibilidad – GEA, de la Subdirección de Evaluación y Control Ambiental – SEYCA, de la Corporación Autónoma Regional para la Defensa de la Meseta de Bucaramanga – CDMB, practicó visita técnica de inspección ocular el día 12 de marzo de 2025, en los conjuntos residenciales Altamira Siete, Pinar del Lago y Altamira Reservado en la vereda Holanda, del municipio de Piedecuesta, sitios georreferenciados con coordenadas N: 6°54'3.4657" y E: -73°1'41.5591"; N: 6°53'56.2732" y E: -73°1'37.3977" y N: 6°54'0.3957" y E: -73°1'39.8739" respectivamente, con el fin de realizar la verificación correspondiente, en donde se evidenció lo siguiente:

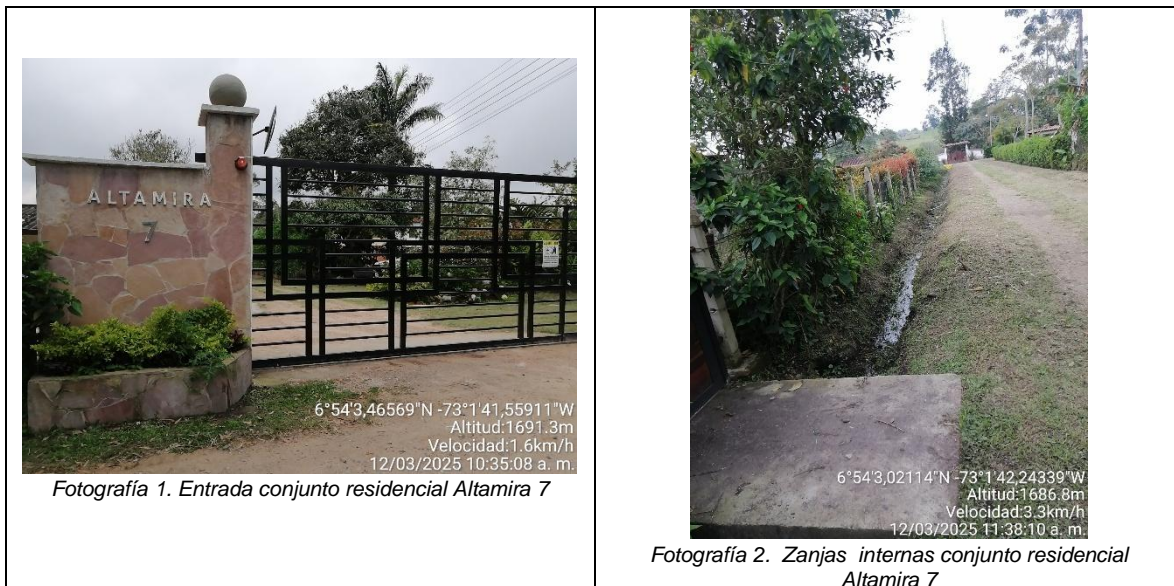
Fotografía 1. Entrada conjunto residencial Altamira 7

Fotografía 2. Zanjas internas conjunto residencial Altamira 7

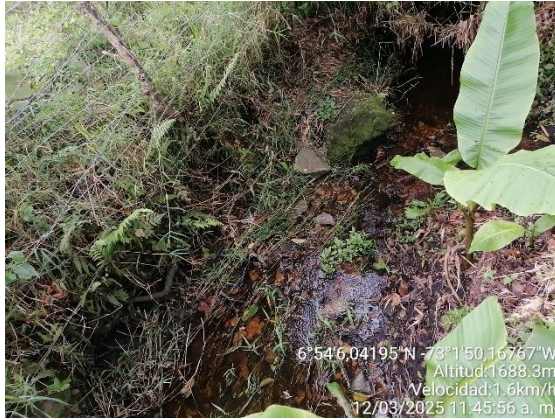
Fotografía 3. Zanja de desembocadura interna conjunto residencial Altamira 7

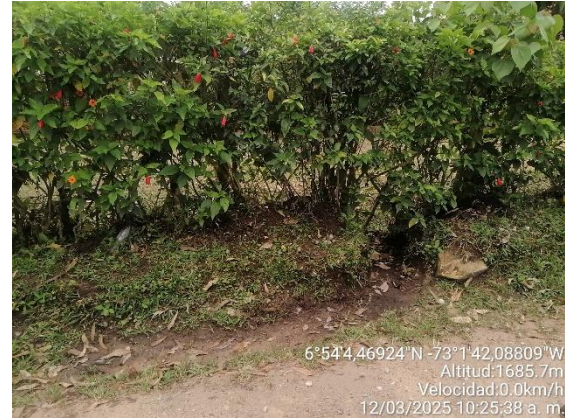
Fotografía 4. Zanja externa conjunto residencial Altamira 7

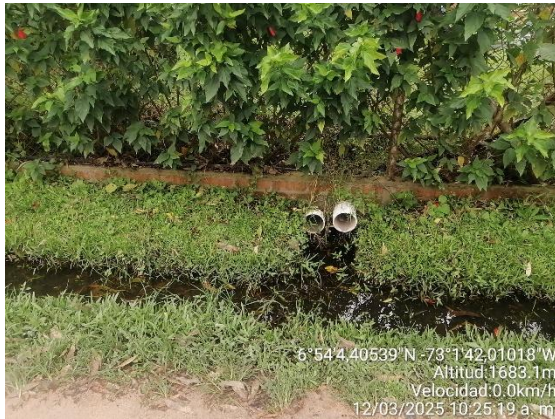
Fotografía 5. Salida de aguas lluvias del conjunto residencial Altamira 7 a zanja externa en la vía

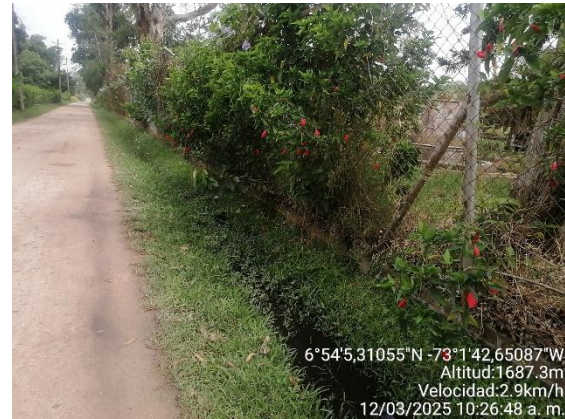
Fotografía 6. Zanja externa de la vía frente a conjunto Altamira 7

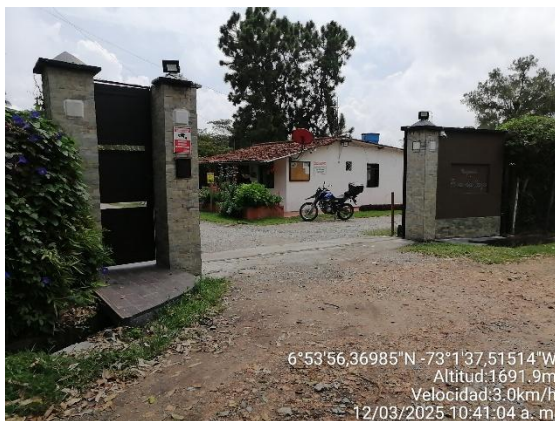
Fotografía 5. Entrada conjunto Pinares del Lago

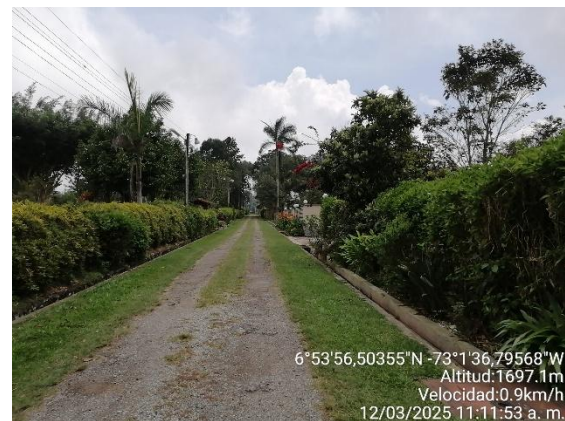
Fotografía 6. Zanjas internas conjunto Pinares del Lago

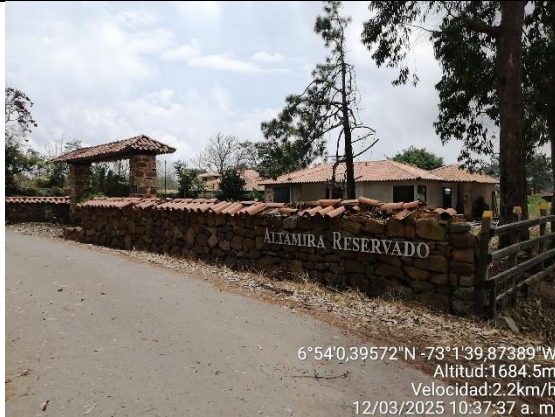
Fotografía 5. Inicio predios Altamira Reservado

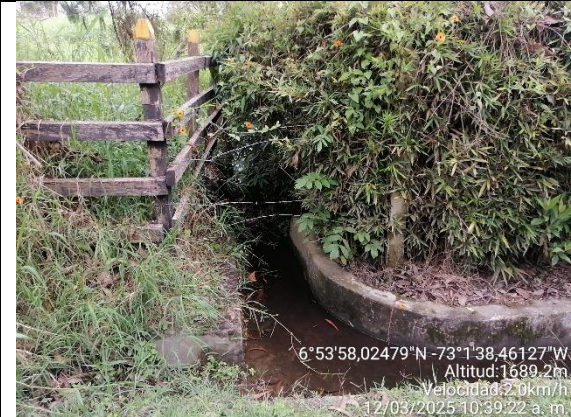
-
- Al realizar recorrido por la parte externa del conjunto Pinar del Lago, en la vía colindante, se encontró el punto donde confluyen las aguas lluvias del conjunto Altamira Reservado, con las del conjunto Pinar del Lago; éstas no presentaban malos olores que reflejaran presencia de aguas residuales. Dichas aguas discurrían por la orilla de la vía a través de zanjas en concreto y en tierra hasta llegar a la coordenada N: 6°53'51.3491" y E: -73°1'31.6586, donde por canalización subterránea atraviesan la vía y salen a una zanja en tierra que las desemboca en un lago artificial que se observa a 200 metros aproximadamente.
-

Fotografía 6. Unión de zanja de aguas lluvias Altamiras Reservado y conjunto Pinares del Lago

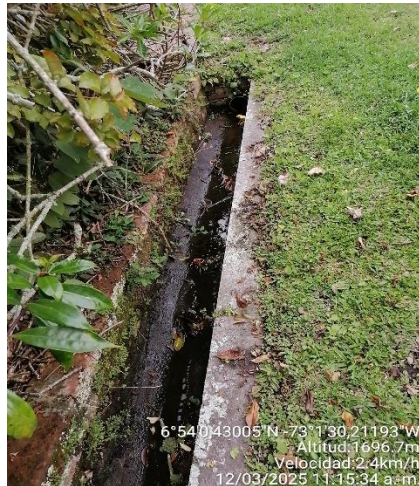
Fotografía 5. Terminación de zanja donde cruza la vía desde lateral conjunto Pinares del Lago a zanja hacia el lago

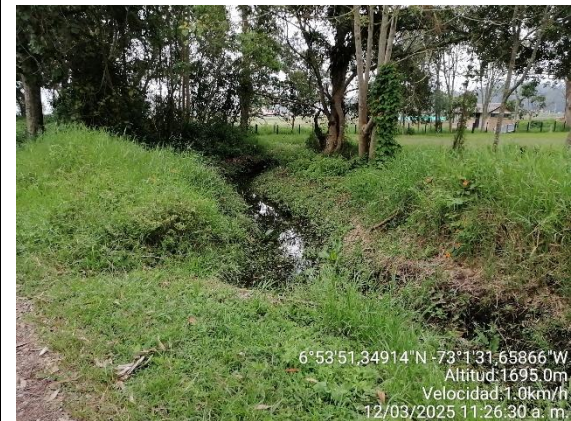
Fotografía 6. Zanja que lleva todas las aguas recolectadas en la zanjas de la vía hacia el lago artificial

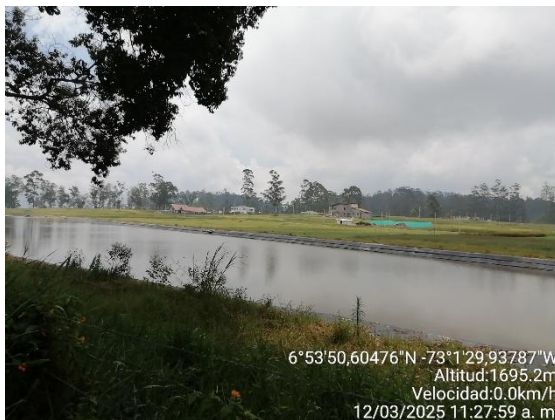
Fotografía 5. Lago artificial donde desembocan las aguas lluvias recolectadas de varios conjuntos y de la vía
