CDMB_09562
17/06/2025

Asunto: Respuesta al radicado de entrada CDMB No. 7916 de 2025

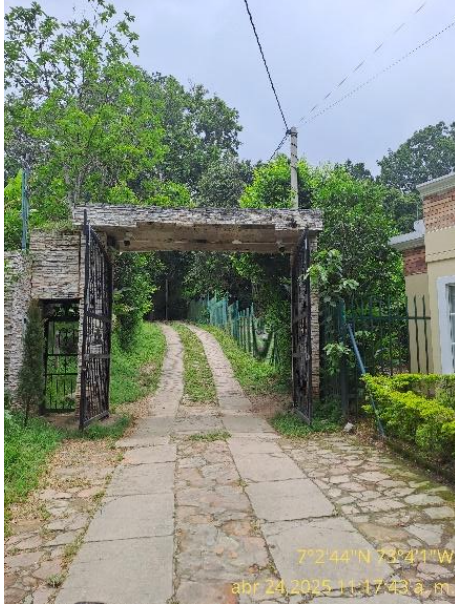
- Se realizó la visita al sitio, donde se identificó un portón metálico con columnas de concreto, ubicado en las coordenadas **7°2'44.578"N -73°4'0.926"W**. Al momento de la inspección, el portón se encontraba abierto. Este elemento restringe el libre tránsito de los residentes de la finca El Porvenir y, según información obtenida en el lugar, fue instalado por la señora Mérida Herrera.

Fotografía 1. Porton instalado por la Señora Mérida Herrera impidiendo la libre circulación de las personas a las que les ha vendido

Finalmente, se procede a remitir el presente oficio a la inspección de policía, quienes son los que tienen el deber de dirimir y prevenir los conflictos de convivencia entre los vecinos a causa de los trabajos que llegue a realizar alguno, en este caso la afectación causada en la vía de acceso a los predios de los vecinos y la instalación del portón que impide el libre tránsito de los residentes del predio según la información suministrada por quien atendió la visita.

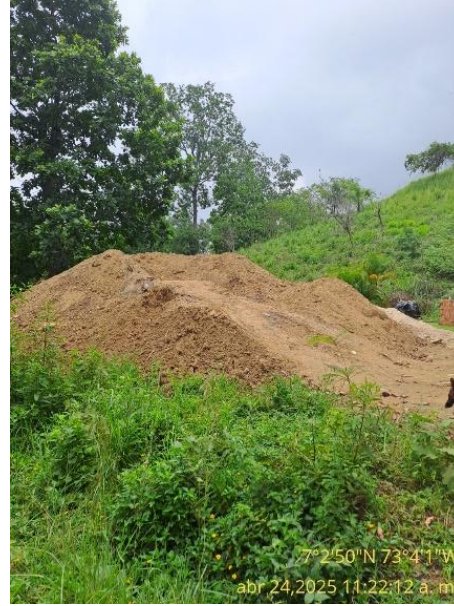
- En el mismo predio, en las coordenadas **7°2'49.770"N -73°4'3.262"E**, se identificó la acumulación de material RCD, producto del movimiento de tierras para la apertura de la vía. Este material presenta riesgo de dispersión hacia la

ronda de protección de la fuente hídrica innominada, identificada con el código 121483801.

Fotografía 2. Acumulación de material RCD producto de los movimientos de tierra, dispuestos en un punto del predio.

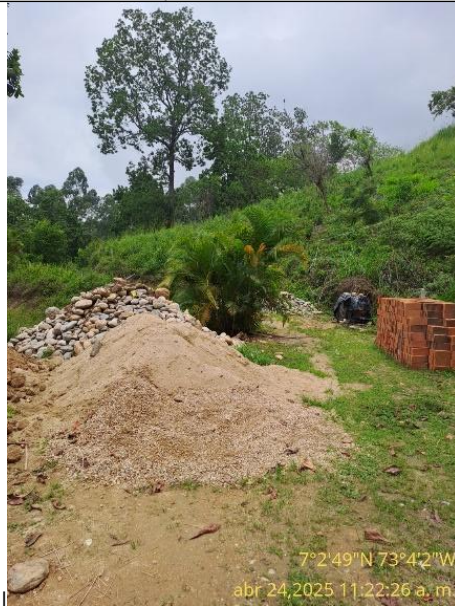
Fotografía 3: Materiales de construcción piedra rajón, arena y ladrillos

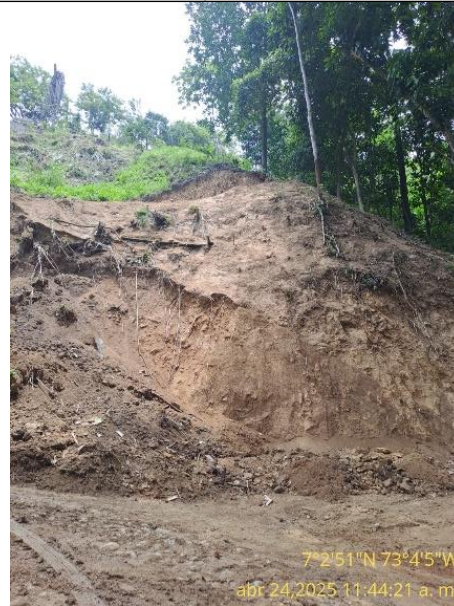
- Se observó la existencia de una vía carretable de reciente conformación, la cual inicia en la base de una montaña y carece de los permisos de licencia para movimientos de tierra. La vía tiene una longitud aproximada de 30 metros y una pendiente del 43%. No se halló maquinaria trabajando ni estacionada en el sitio; sin embargo, de acuerdo con testimonios de la comunidad, la retroexcavadora fue retirada el 23 de abril de 2025.

Fotografía 4: moviemintos de tierra.

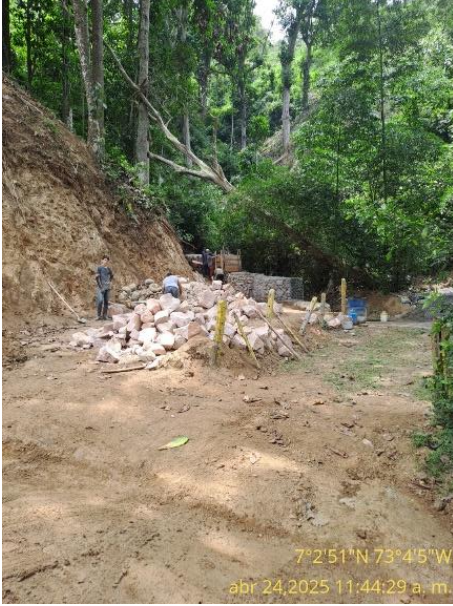
Fotografía 5 Sitio de construcción de los gaviones

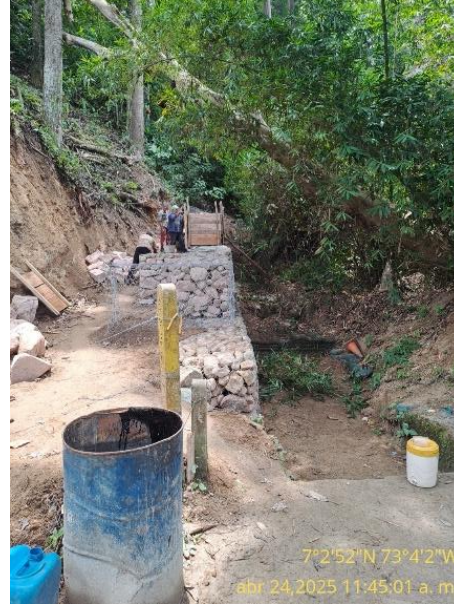
- En el punto georreferenciado 7°2'52.478"N -73°4'0.991"E, se encontró una obra activa correspondiente a la construcción de un muro de contención de gaviones de piedra rajón sobre el cauce de la fuente hídrica innominada código 121483801, sin el permiso correspondiente de ocupación de cauce. Por tal motivo, se procedió a suspender inmediatamente la obra.

Fotografía 6: gaviones sobre el cauce de la fuente hídrica

- Finalmente, se impuso la medida preventiva No. 19, con el objetivo de suspender de manera inmediata las labores de construcción del muro de gaviones y los movimientos de tierra. El responsable debe resolver esta situación a la mayor brevedad posible para prevenir cualquier desastre.

En lo referente, en la parte del predio donde se presenta la actividad de los movimientos de tierra y la construcción de muro de los gaviones dentro del cauce de la fuente innominada identificada con código 121483801, esta Autoridad Ambiental presentó un informe técnico para iniciar un proceso sancionatorio a los responsables de la infracción y/o afectación ambiental el cual se remitió a la Oficina de Defensa Jurídica Integral de la CDMB, para las actuaciones correspondientes, de conformidad con lo establecido en la Ley 1333 de 2009.

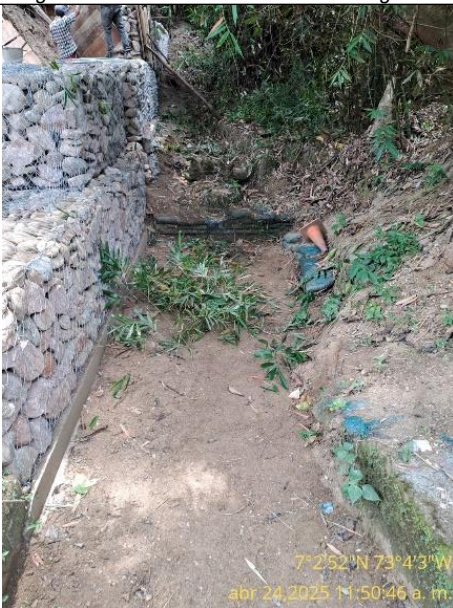
Fotografía 7: cauce de la fuente hídrica

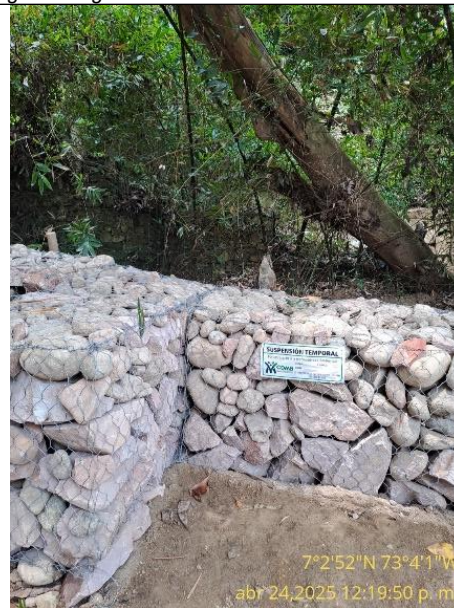
Fotografía 8: Calcomanía de la medida preventiva pegada en un gavión

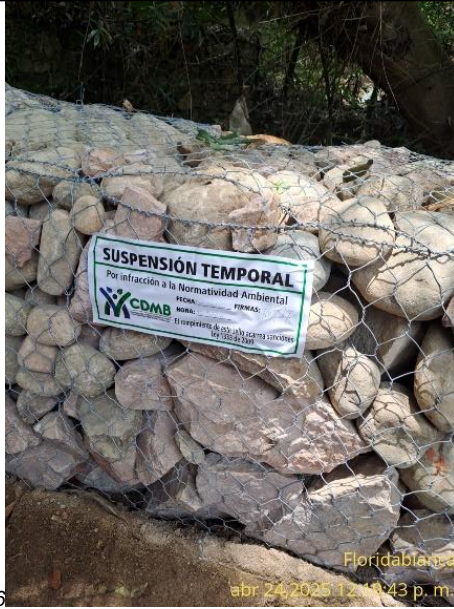
6
Floridablanca
abr 24, 2025 12:13:43 p. m.
Fotografía 9: Medida preventiva No. 19 de 2025

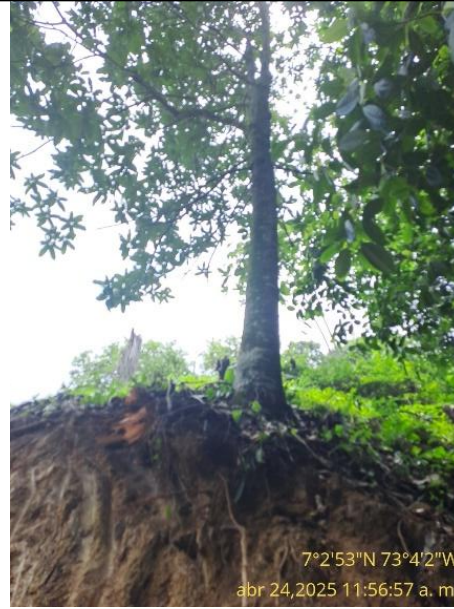
7°2'53"N 73°4'2"W
abr 24, 2025 11:56:57 a. m.
Fotografía 10: árbol con la zona radicular expuesta.

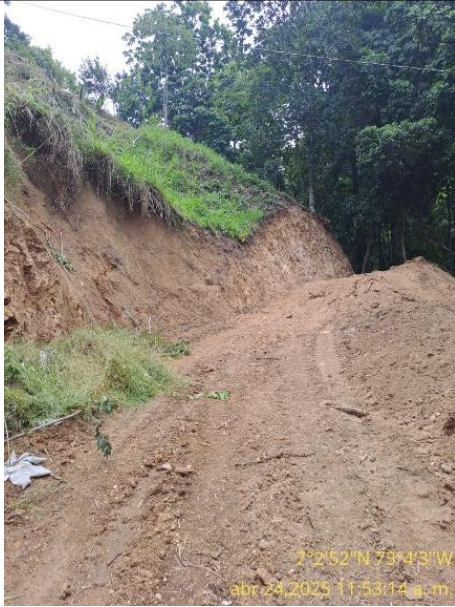
- La apertura de la vía generó taludes con alturas entre 3,00 y 4,00 metros, sin obras de contención, lo que representa un riesgo de remoción en masa y amenaza la estabilidad de una vivienda ubicada en la cima de la montaña.

7°2'52"N 73°4'3"W
abr 24, 2025 11:53:14 a. m.
Fotografía 11: banca de la vía conformada y taludes generados

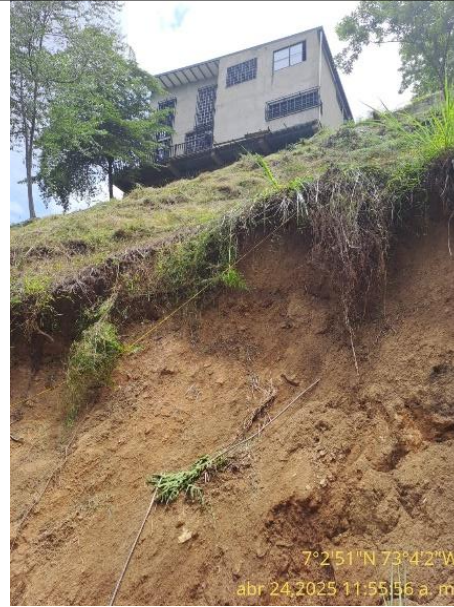
7°2'51"N 73°4'2"W
abr 24, 2025 11:55:56 a. m.
Fotografía 12: vivienda en construcción en la cima de la montaña

Con respecto a la construcción de la vivienda, nos permitimos remitir copia de la presente comunicación a la Alcaldía Municipal de Floridablanca, para que conforme a sus funciones y competencias realice las verificaciones e intervenciones que considere pertinentes dentro del predio teniendo en cuenta la información mencionada y la normatividad vigente.

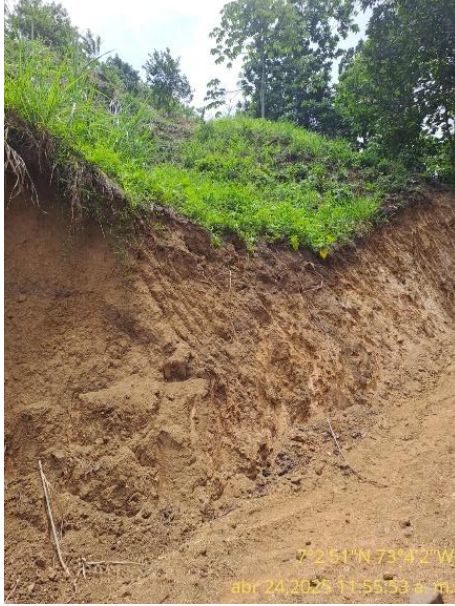
Fotografía 13: Taludes generados

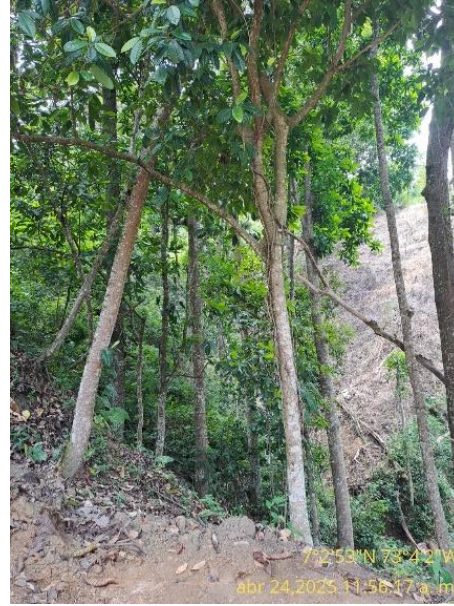
Fotografía 14: árboles ubicados en el sitio en donde llegó la vía.

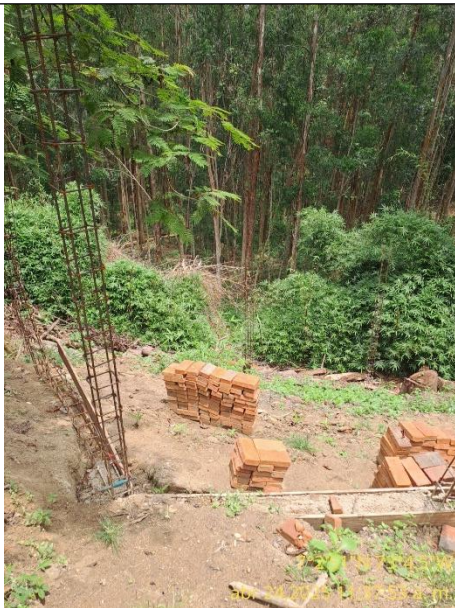
- En el sitio de la obra de la vivienda se encontraron materiales de construcción como acero figurado, acero rectos, arena, cemento y ladrillos. Y se había adelantado fundida de la cimentación

Fotografía 15: Ladrillos y varilla en el sitio de la obra

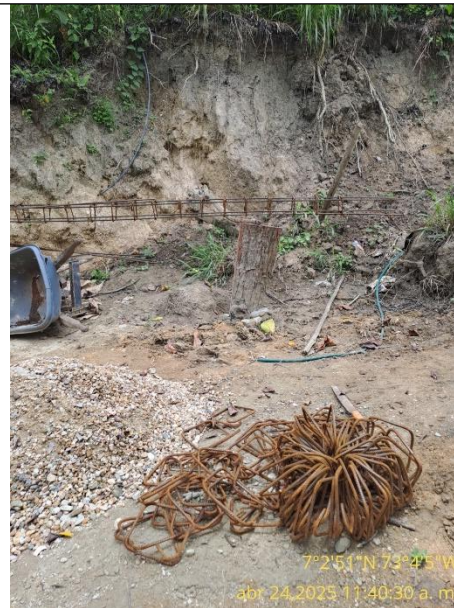
Fotografía 16: Acero figurado esparcido por el sitio de la obra

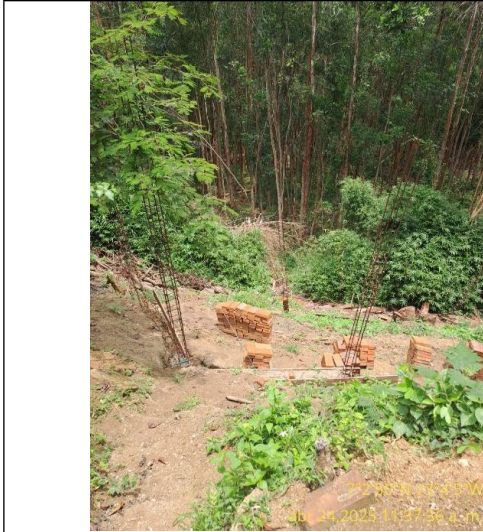
Fotografía 17: varillas de la obra

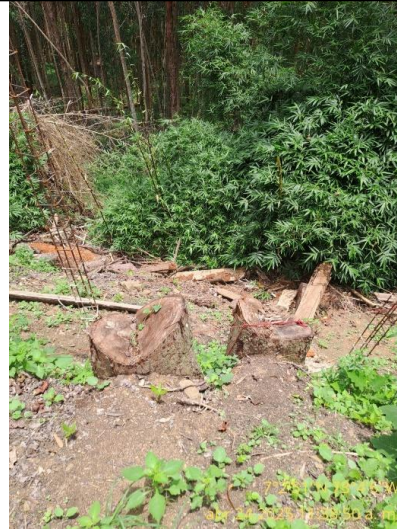
- En otro punto del predio, se halló una obra de vivienda en fase de cimentación, que se encontraba paralizada al momento de la inspección ocular. En donde se observaron dos tocones de madera que indica la tala de dos árboles de gran tamaño.

Fotografía 18: Tocones producto de la tala

Por lo expuesto a lo correspondiente a la obra de la vivienda que se encuentra paralizada, esta Autoridad Ambiental se encuentra elaborando el respectivo informe técnico para la identificación y valoración de una presunta infracción y/o afectación ambiental, el cual se remitirá a la Oficina de Defensa Jurídica Integral de la CDMB, para las actuaciones

correspondientes, de conformidad con lo establecido en la Ley 1333 de 2009, por la tala de los dos árboles que se encontraron en sitio.
