**CDMB\_11217**  
**07/07/2025**

**Asunto: Respuesta a radicado de entrada por VITAL 0600000000000188587 de 2025**

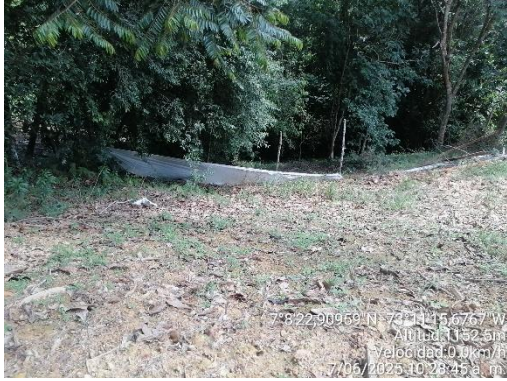
- Al recorrer el lote se evidencia que el material de excavación que se encuentra dispuesto y conformado en el predio muestra diferentes temporalidades de intervención, distinguiéndose una sección que ya está en proceso de revegetalización o recuperación vegetal y otra que corresponde a una intervención más reciente que carece de cobertura vegetal.

**Fotografía 7. Material dispuesto en ladera con presencia de vegetación por restauración natural**

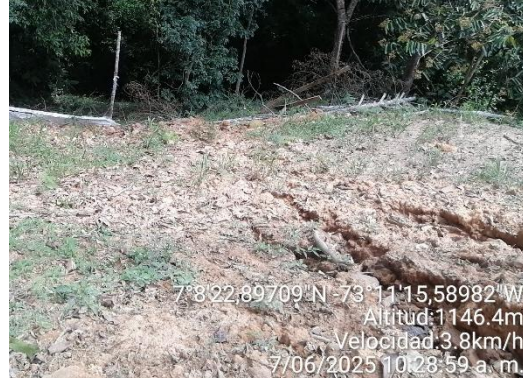
**Fotografía 8. Surcos en material dispuesto generados por escorrentía del agua**

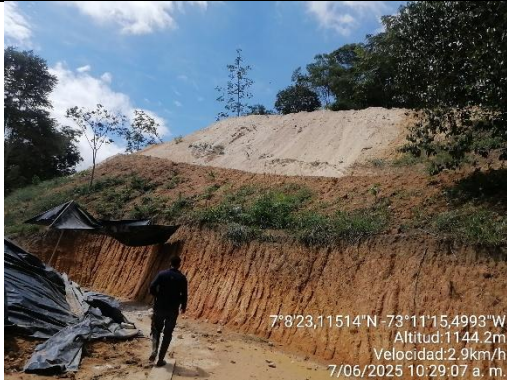
aparentemente correspondería a la apertura de una vía (*Ver fotografía 5*) y la tercera que queda en la parte baja del lote donde se ve un corte reciente del talud cuyo material extraído está siendo dispuesto en la ladera abajo del punto de intervención en donde se observaron también sacos con el mismo tipo de material extraído, apilados a modo de barrera de contención lateral y también hay una parte del acopiado en la explanación, donde también se encontraron sacos de material granular.

**Fotografía 9. Corte de talud en terraza 3**

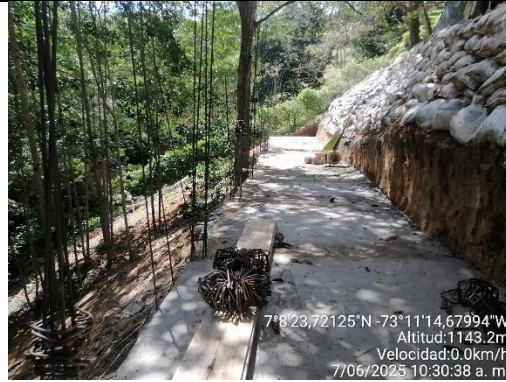
- En esta misma terraza o explanación se identificó la construcción de una placa de concreto con varillas y armaduras de acero que según la forma en que están siendo dispuestas podría usarse para la construcción de columnas o la zarpa para un muro de concreto. Sobre el talud que está en la parte de arriba de dicha obra se observa lo que sería un muro en sacos de material apilados como medio de contención del material que fue dispuesto en la parte de arriba.

**Fotografía 10. Obra en construcción en Terraza 3**

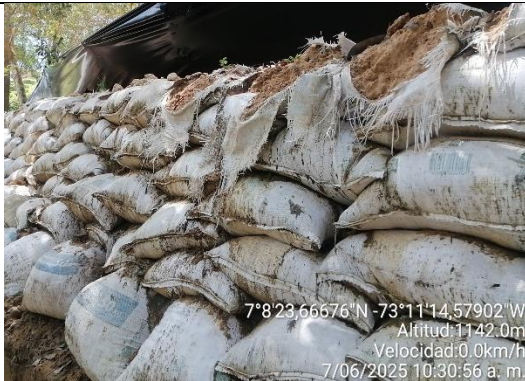
**Fotografía 11. Contención sobre corte de la terraza 3 con muro en sacos de suelo apilados deteriorados**

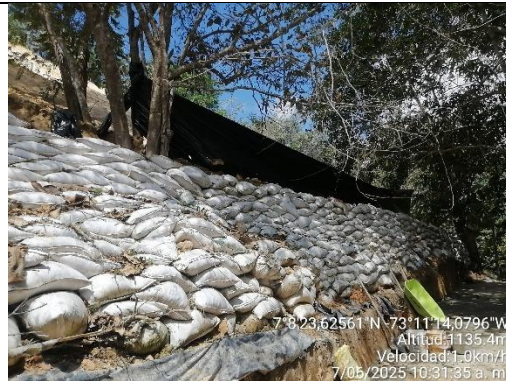
- También se observó metros debajo de donde se están realizando las actividades de corte y excavación más recientes, la ubicación de una barrera de protección en palos de madera y polisombra y plástico, sin embargo, dichas barreras no están cumpliendo con su objetivo en su totalidad ya que en algunas partes presentan deterioro o no soportan la cantidad de material que están reteniendo.

**Fotografía 12. Medida de contención de material excavado sobre ladera vista desde terraza 3 hacia arriba**

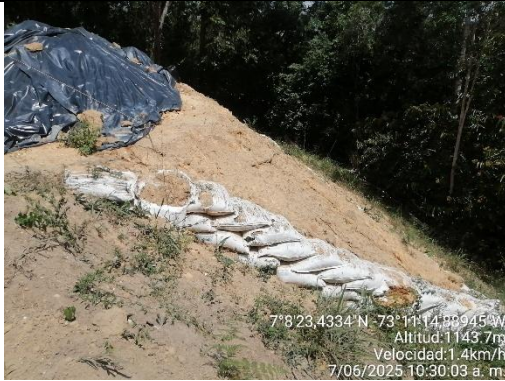
**Fotografía 13** Hilera de sacos de suelo apilados desde base de la terraza 3 hacia abajo

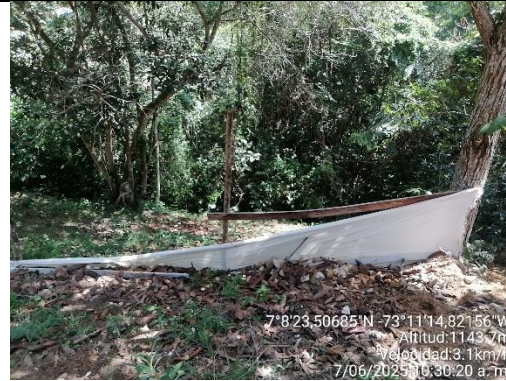
**Fotografía 14.** Medida de contención material de excavación en parte baja del predio paralela a la terraza 3

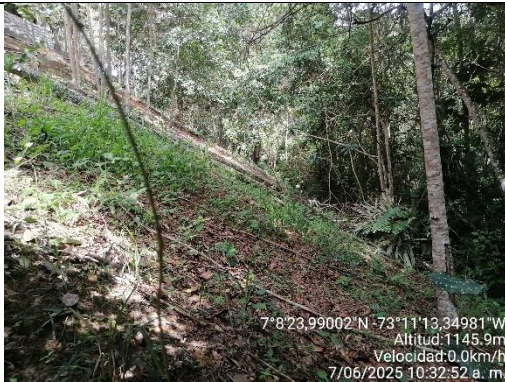
**Fotografía 15** Vista predio parte baja hacia arriba

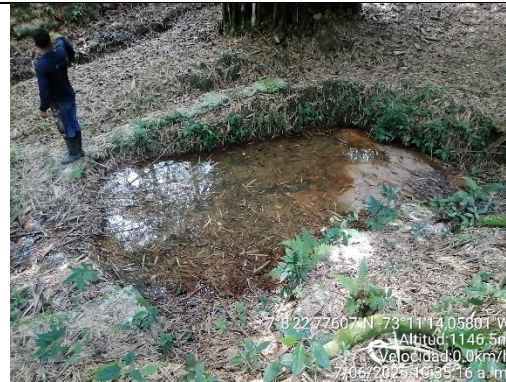
**Fotografía 16.** Poceta de agua y en la parte superior izquierda paso de fuente hídrica

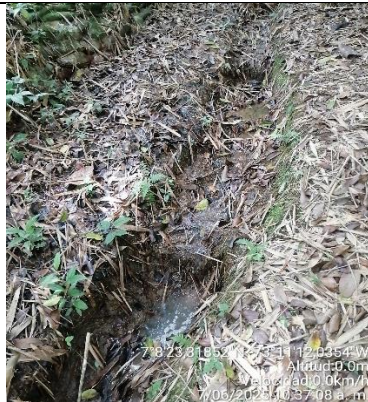
- Se realizó inspección en la parte más baja del predio donde se observó el paso de una fuente hídrica de bajo caudal en el que el agua que discurría presentaba apariencia más limpia o más turbia en algunos puntos.

**Fotografía 17** Fuente hídrica evidenciada en terreno en su punto de inspección 1

En el momento de la inspección ocular, de acuerdo a la topografía del terreno, su pendiente y a los lugares donde se encontró la disposición del material, la fuente hídrica que se ubicó visualmente fue el arroyo que pudo observarse en las fotografías 17 y 19; sin embargo al momento de realizar la consulta con la Subdirección de Ordenamiento y Planificación Integral del Territorio – SOPIT de la CDMB, en la cartografía de la Entidad se identificó la fuente hídrica innominada identificada con código ID 9612, la cual se encuentra a 40 metros aproximadamente de un margen lateral de la parcela y cuya topografía presenta pendientes altas.

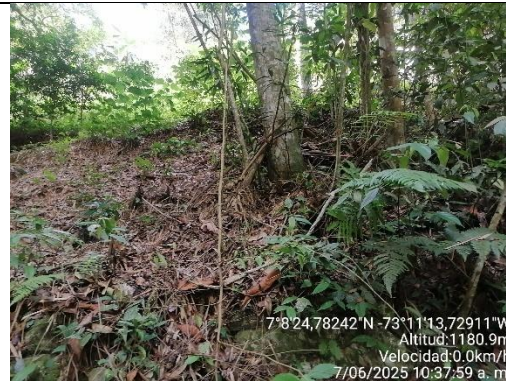
**Fotografía 18.** Vista desde punto 1 de inspección de la fuente hídrica hacia parte alta del predio

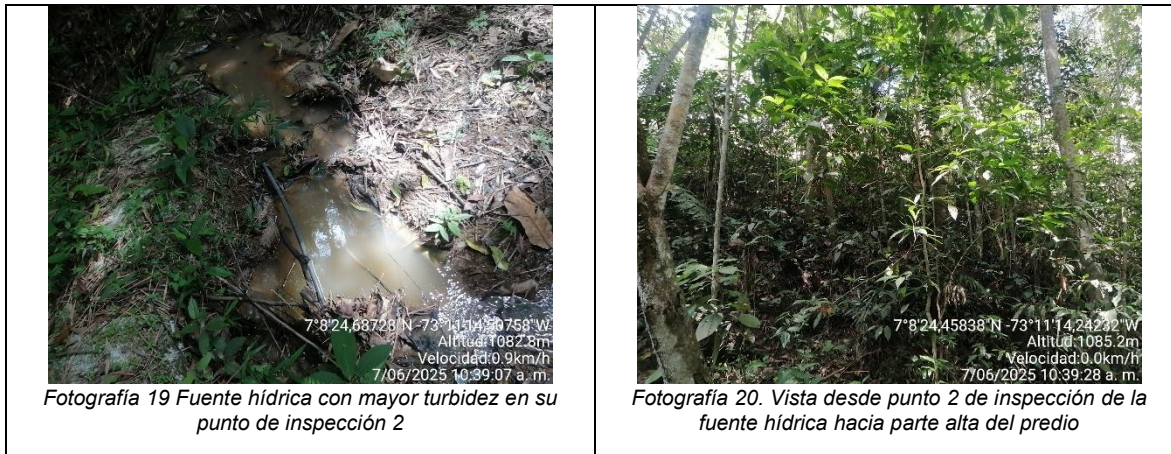
Fotografía 19 Fuente hídrica con mayor turbidez en su punto de inspección 2

Fotografía 20. Vista desde punto 2 de inspección de la fuente hídrica hacia parte alta del predio
