Asunto: Respuesta a los radicados de entrada CDMB No. 8542, 8928 y 9462 de 2025.

Visita técnica realizada el día 09 de mayo de 2025:

Punto 1: Parcela 4, manzana C, sitio georreferenciado con coordenadas N: 6°57'31.71" E: - 73°02'18.46":

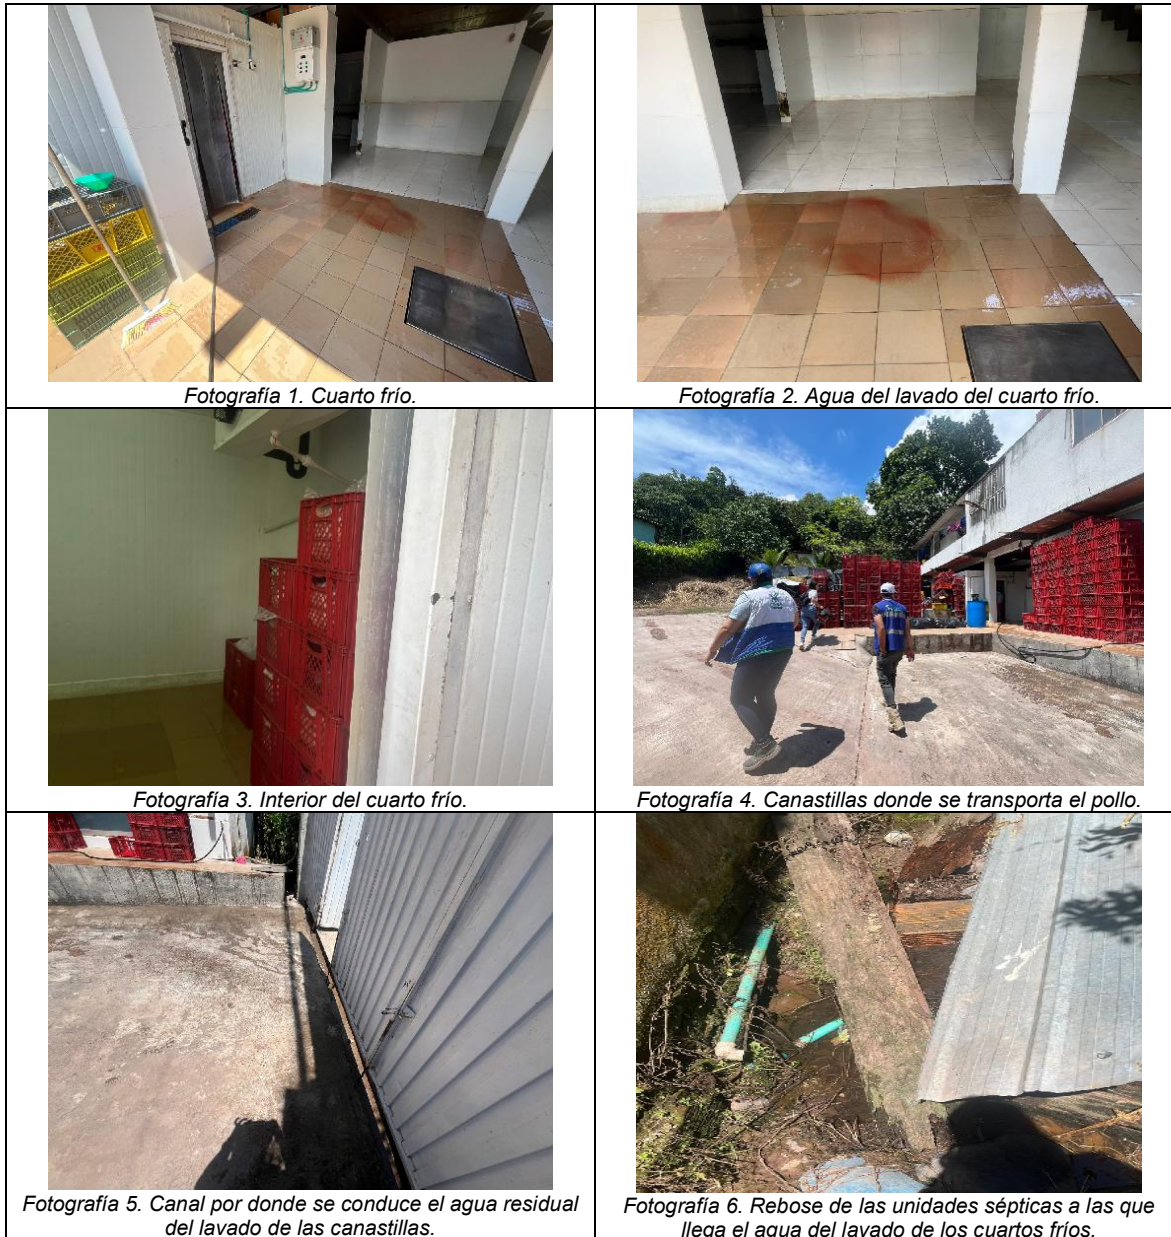
- En la parte externa de la vivienda se evidenciaron canastillas plásticas, las cuales son utilizadas para transportar el pollo en los vehículos refrigerados, hasta los puntos donde se va a realizar la venta del mismo. De igual manera, se evidenció que en esta zona se realiza lavado de las canastillas, observando que en este punto no existen desagües o tuberías que conecten a un sistema séptico, por lo que el agua residual producto del lavado de las canastas se descarga directamente sobre el recurso suelo y se conducen por un canal de aguas lluvias, ubicado a un costado de la vía de acceso a la vereda.

- En cuanto al cuarto frío, se informó que se realiza lavado del mismo cada 2 o 3 días, y se indicó que la descarga se conduce hacia un sistema séptico a través de un canal subterráneo, llegando a dos unidades, en donde de acuerdo a lo informado por la señora Jenny Quintero, posteriormente se infiltra en el terreno; sin embargo, en este punto se observó rebose de las unidades y se percibieron olores característicos de las aguas residuales.

- Contiguo al portón de acceso al predio se encontraba un contenedor plástico, en el cual disponen residuos de la actividad (bolsa plástica capuchona). En este punto se percibieron olores ofensivos característicos de la actividad y proliferación de vectores (moscas).

de un baño, cocina y zona de ropas, el cual conecta a una trampa de grasas, tanque séptico, filtro anaerobio y campo de infiltración. De lo anterior, se hace énfasis en que la actividad que se desarrolla en el predio y que genera aguas residuales no domésticas (lavado del cuarto frío y de las canastillas en las cuales se transporta el pollo), no cuenta con documentación de legalidad para realizar vertimiento de ARnD directa sobre el recurso suelo.

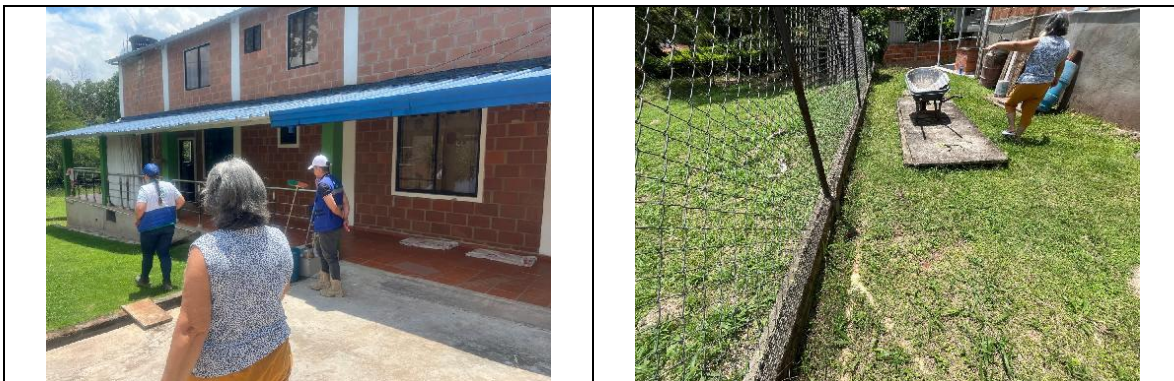
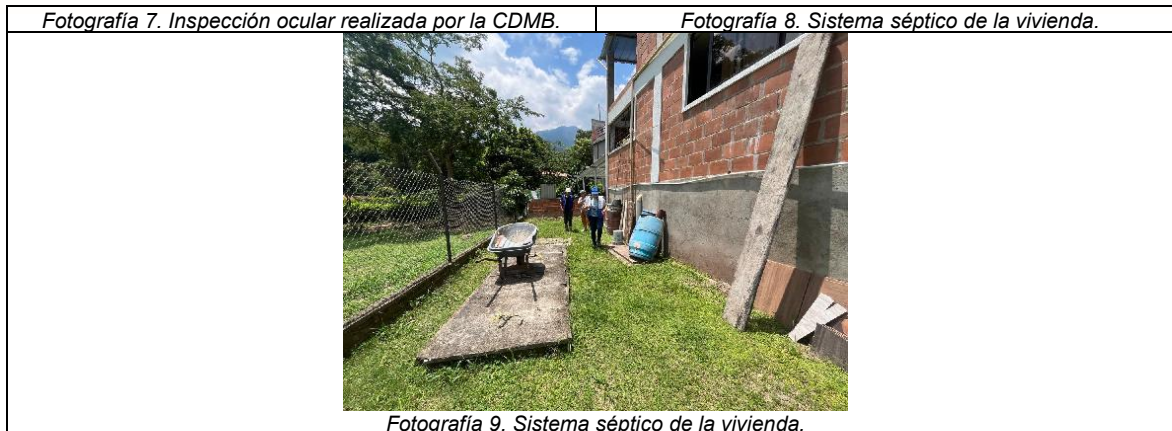
- En la parte posterior de la vivienda, se encuentra el sistema séptico de la misma, el cual, de acuerdo a lo informado por la señora María Helena, se compone de tres unidades en concreto (trampa de grasas, sedimentador y filtro anaerobio de flujo ascendente), adicionalmente, se indicó que al sistema se le realiza un tratamiento biológico, mediante el uso de microorganismos que degradan la materia orgánica.

- Al momento de la inspección ocular no fue posible verificar el funcionamiento del sistema séptico, toda vez que se encontraba sellado; sin embargo, en el lugar no se evidenciaron vertimientos del mismo o reboses, así como tampoco se percibieron olores característicos de las aguas residuales.

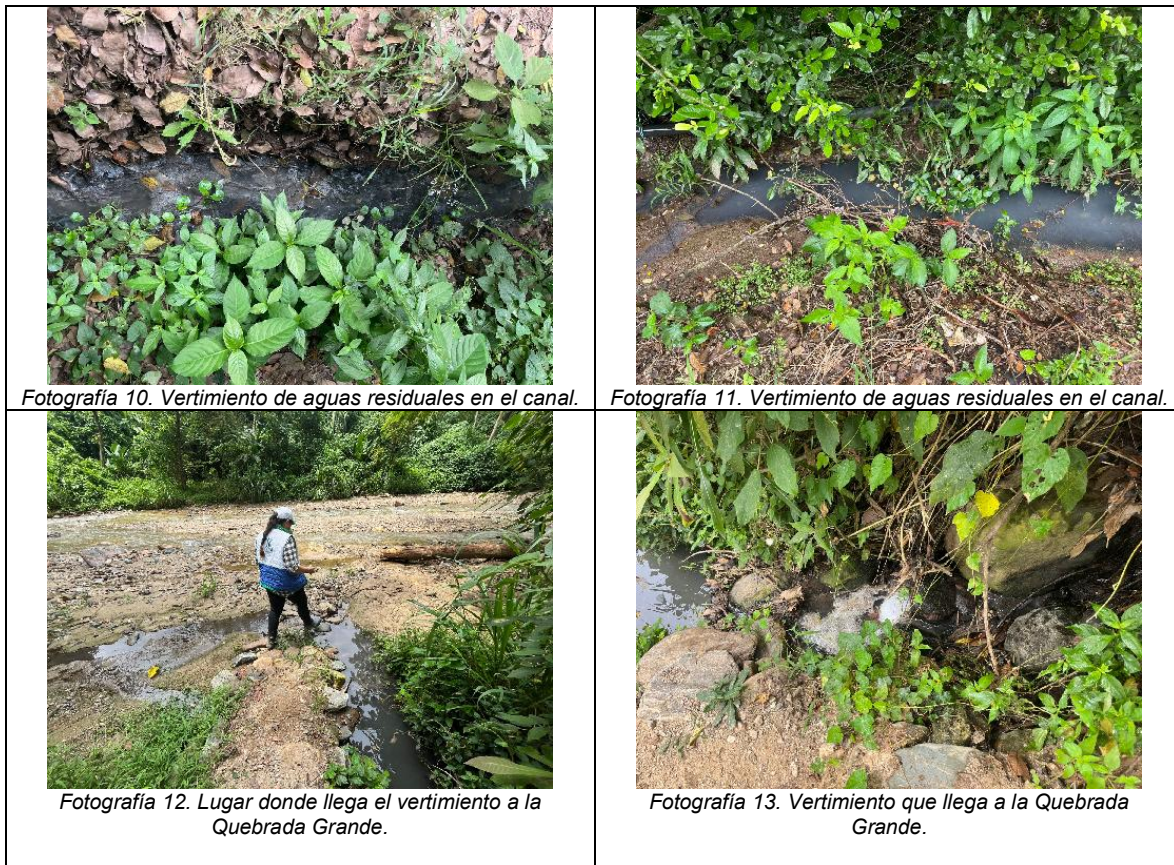
- En atención a comunicación recibida por parte de la Oficina Asesora de Planeación de Piedecuesta, quienes informaron vertimiento de aguas residuales en una cuneta que comunica a varios predios en el sector 1 de Ciudad Teyuna, se realizó recorrido en la zona en comento, iniciando en las coordenadas N: 6°57'32.50" E: - 73°02'17.09", en donde existe una zanja en tierra, ubicada a un costado de la vía de acceso a Ciudad Teyuna 1, a través de la cual se conducen las aguas lluvias del sector, sin embargo, este canal presentaba descarga de aguas residuales, generando olores ofensivos y proliferación de vectores (moscas y mosquitos).

- Se realizó un recorrido de aproximadamente 200 metros, continuando por la zanja, con el fin de identificar el punto donde se realiza la descarga de las aguas residuales, verificando que este canal finalmente llega a la fuente hídrica denominada Quebrada Grande, identificada con código **95**, generando contaminación de dicho cuerpo de agua.

- Al momento de la visita técnica no fue posible identificar el punto exacto del cual provenía la descarga, por lo cual, se consideró pertinente programar nueva inspección ocular al lugar, con el objetivo de realizar prueba de tintas e identificar con exactitud el sitio que genera el vertimiento de aguas residuales.

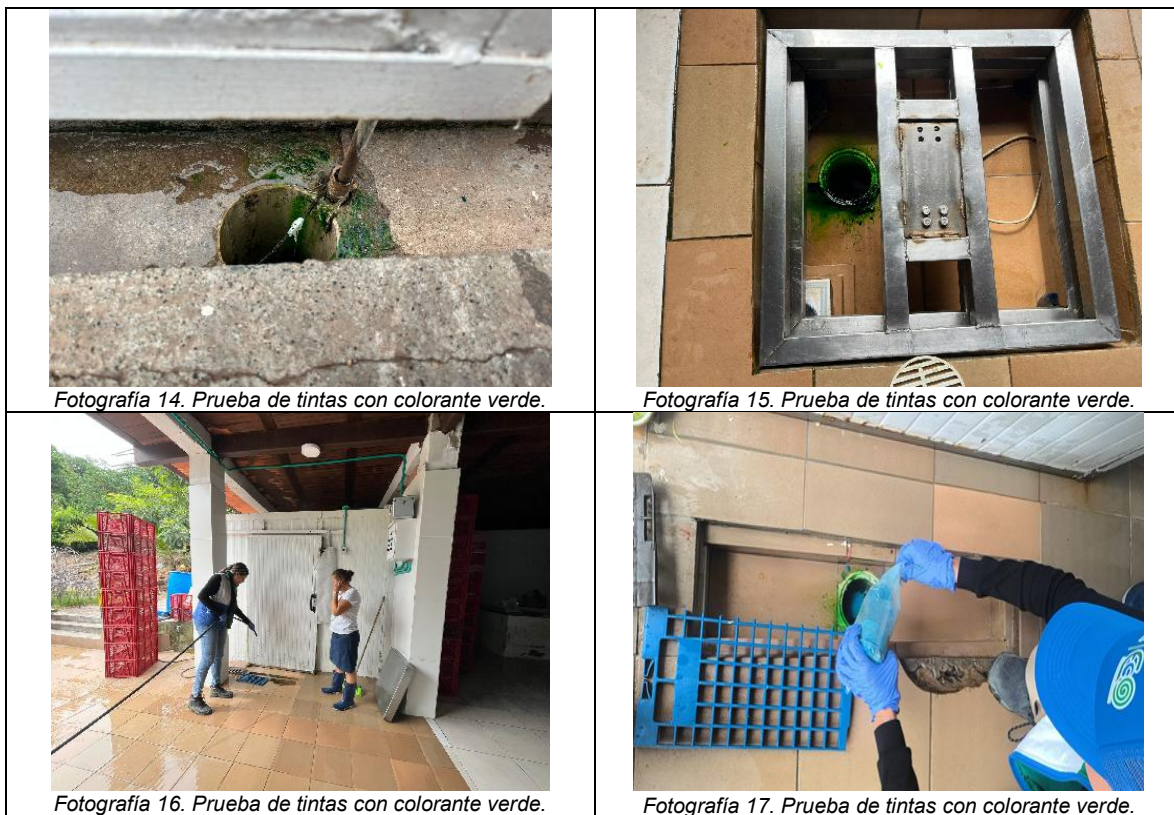
- Se llegó al predio donde se encuentra ubicada la empresa Avipal, con el fin de llevar a cabo una prueba cualitativa de coloración (trazado de tintas), utilizando colorante verde, el cual fue introducido en las tuberías que recogen las aguas residuales no domésticas – ARnD del lavado del cuarto frío y de la zona donde se realizan el lavado de las canastillas. Esto con el fin de verificar hacia donde se conducen las ARnD de la actividad y el destino final de las mismas, de lo cual, realizada la prueba de color, se comprobó que el vertimiento es descargado directamente y sin ningún tipo de tratamiento en la zanja en tierra mencionada anteriormente, la cual desemboca finalmente en la Quebrada Grande.

- En el mismo sentido, se evidenció que el sistema séptico de la vivienda se encuentra colapsado, generando vertimiento directo de aguas residuales hacia el mismo canal, el cual, finalmente llega a la quebrada Grande.
- En la parte superior del predio, se observaron dos (02) tocones de la especie forestal identificada como Cedro (*Cedrela odorata*) los cuales presentaban diámetros de 45 y 55 centímetros.
- De conformidad con lo evidenciado durante la inspección ocular, el personal técnico de la CDMB consideró procedente imponer medida preventiva No. 033 de fecha 05 de junio de 2025, consistente en la suspensión temporal del vertimiento de aguas residuales no domésticas sobre el recurso suelo y que finalmente llegan a la Quebrada Grande, toda vez que no cuentan con documentación de legalidad, a saber, permiso de vertimiento.

Respecto al tema de la empresa Avipal, desde el Grupo Élite Ambiental se remitió informe técnico al Grupo de Defensa Jurídica Integral de la CDMB, mediante SINCA **36434**, para las actuaciones correspondientes, de conformidad con lo establecido en la Ley 1333 de 2009 y Ley 2387 de 2024, a efectos de estudiar la viabilidad de iniciar proceso administrativo sancionatorio en contra de las personas que se consideran presuntamente como infractores y/o responsables por las actividades de vertimiento de ARnD y ARD sobre los recursos suelo y agua, así como por la tala de especies forestales de Cedro.

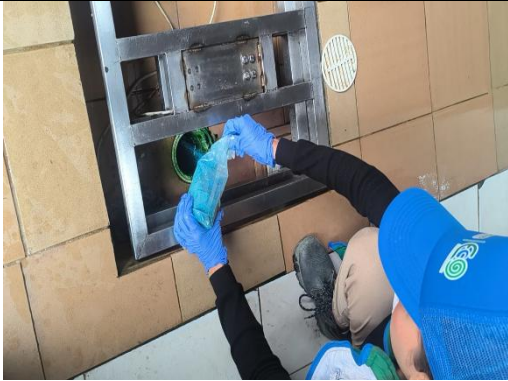
Fotografía 18. Prueba de tintas con colorante verde.

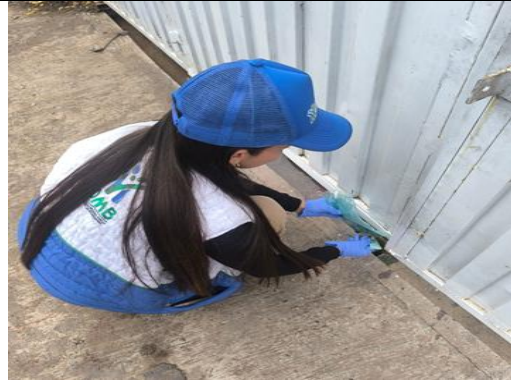
Fotografía 19. Prueba de tintas con colorante verde.

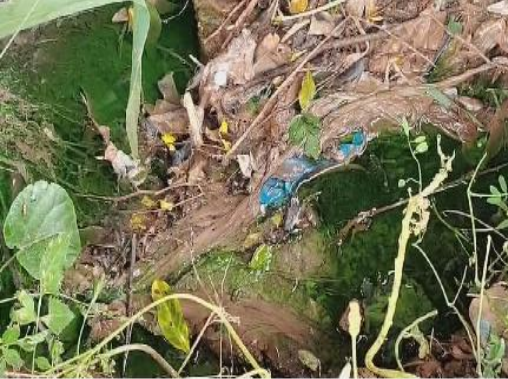
Fotografía 20. Prueba de tintas con colorante verde.

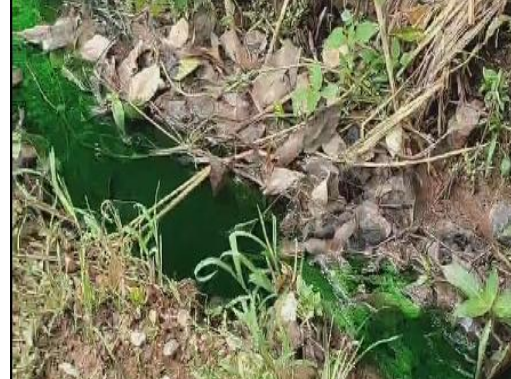
Fotografía 21. Prueba de tintas con colorante verde.

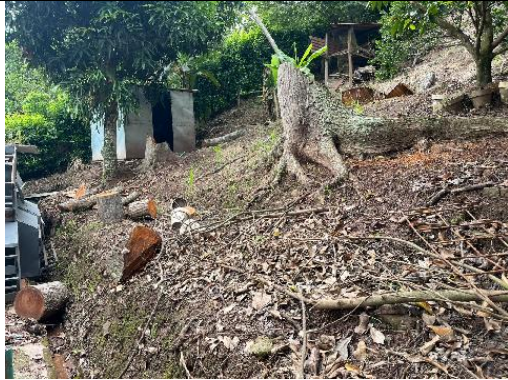
Fotografía 22. Tala de Cedros.

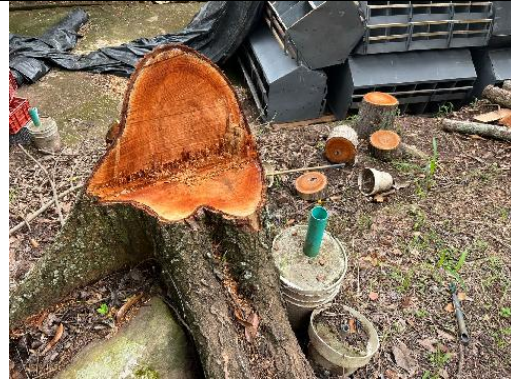
Fotografía 23. Tala de Cedros.

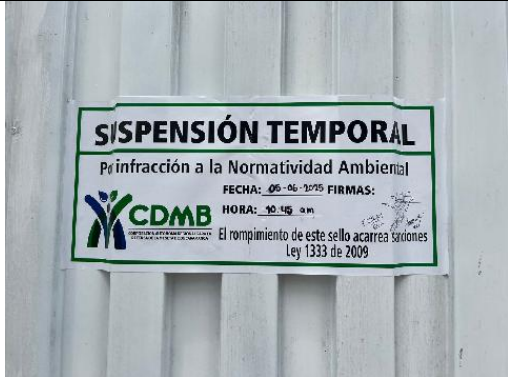
Fotografía 24. Imposición sello de suspensión temporal.

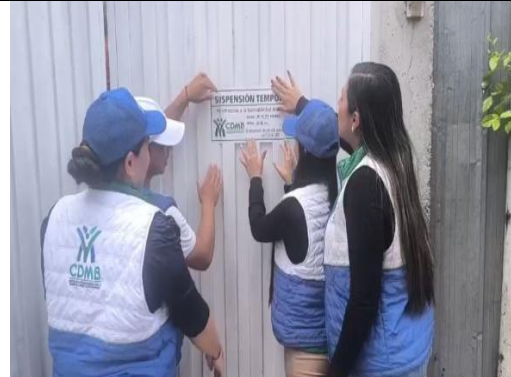
Fotografía 25. Imposición sello de suspensión temporal.
