CDMB_07134
22/05/2025

Asunto: Respuesta a radicado de entrada CDMB No. 5617 de 2025.

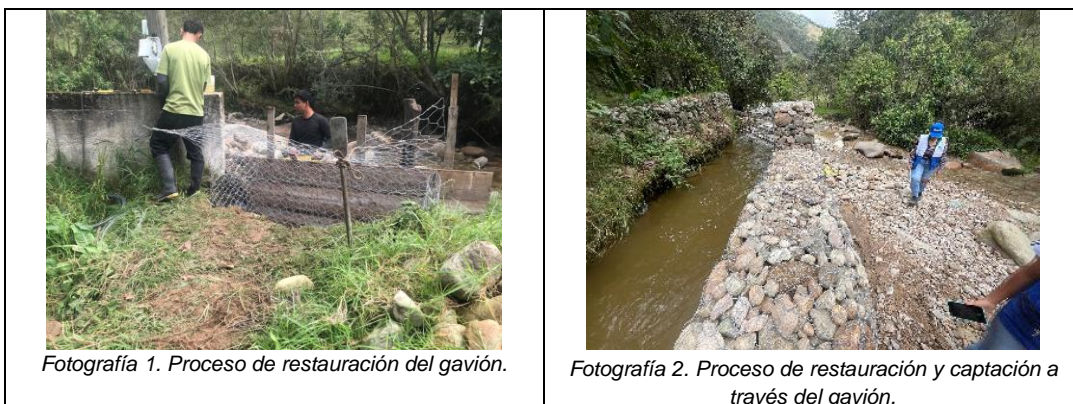
- Para el desarrollo de dicha actividad se realiza captación de agua de la fuente hídrica denominada Río Manco, identificada con código **106** (en la coordenada N: 7°0'50.13" E: - 72°56'36.78"), generando ocupación de cauce permanente a través de una estructura tipo gavión que al momento de la visita técnica se encontraba en proceso de restauración, toda vez que de acuerdo a lo indicado en campo, esta estructura se deterioró y fue necesario renovarla. El gavión en mención conduce el flujo de agua hacia un canal en concreto que cuenta con una longitud aproximada de 55 metros y llega hasta un tanque desarenador fundido en concreto, el cual presenta 03 compartimentos y que conecta a una canaleta construida en el mismo material que finalmente distribuye el agua en los estanques de la truchera.

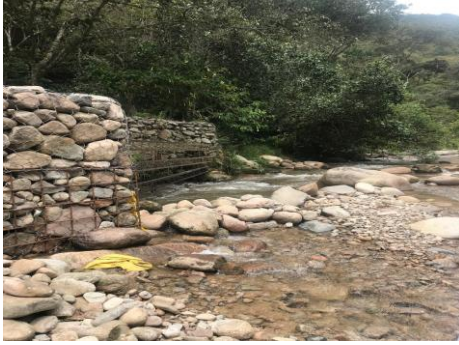
Fotografía 3. Magnitud de la construcción de 3 gaviones aproximadamente de 2m de ancho x 1m de alto cada uno.

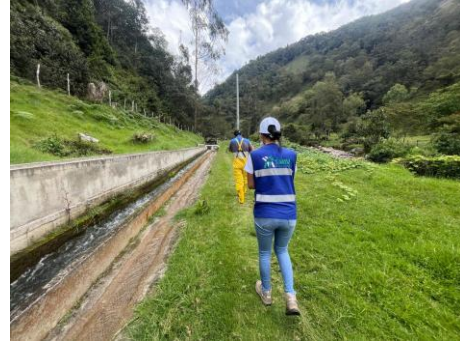
- Se evidenció que el rebose de los lagos es conducido a través de un canal en concreto para posteriormente llegar a un sedimentador en donde se realiza limpieza manual (con el uso de palas) y el lodo es utilizado como abono para las plantas del predio y la fracción líquida se conduce a través de un canal para descargar al Río Manco.

Fotografía 4. Canal en concreto de aproximadamente 55 m que conduce al desarenador.

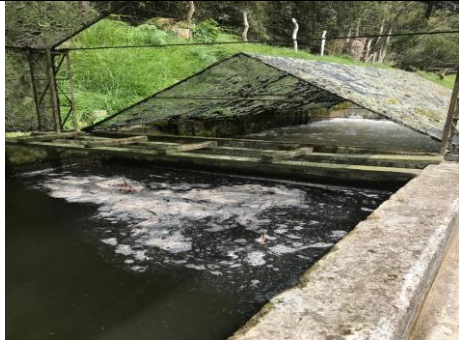
Fotografía 5. Desarenador.

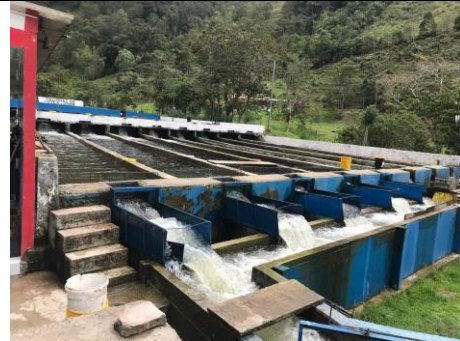
- De acuerdo a lo observado en campo, una parte de las estructuras de la truchera en comento se encuentran ubicadas en el área que hace parte de la franja de protección del Río Manco.

Fotografía 6. Estanques en concreto ubicados en franja de protección del Río Manco.

De igual manera, es importante hacer énfasis que en campo se observó que parte de las estructuras de la piscícola ubicada en la finca La Esperanza se establecieron en el área que hace parte de la franja de protección del Río Manco, identificado con código **106**, cabe resaltar que las rondas de protección se constituyen en zona de especial importancia ecológica, que tienen como fin permitir el normal funcionamiento de las dinámicas hidrológicas, geomorfológicas y ecosistémicas propias de dicho cuerpo de agua y constituyen una determinante ambiental.

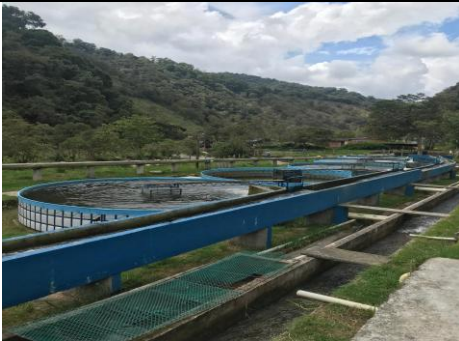
Fotografía 7. Estanques en geomembrana ubicados en franja de protección del Río Manco.

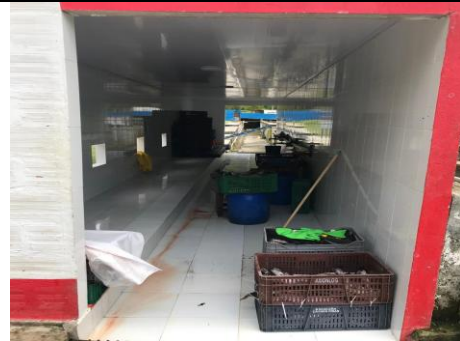
- Adicionalmente, la truchera cuenta con una planta de beneficio en donde se realizan actividades de fileteo, eviscerado y empaque, según lo informado por la persona que atendió la visita, señora Kelly Johana Rivera Ariza (trabajadora del lugar), el subproducto del proceso (sangre y vísceras) es enterrado en fosas en la parte alta del predio; no obstante, al momento de la inspección ocular, en el acceso a la planta de beneficio se evidenció sangre que llegaba al canal que conduce las aguas al sedimentador.

Fotografía 8. Planta de beneficio.

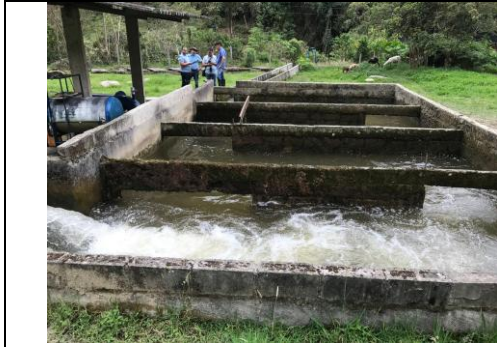
Fotografía 9. Canal a través del cual se descarga el rebose de los estanques.

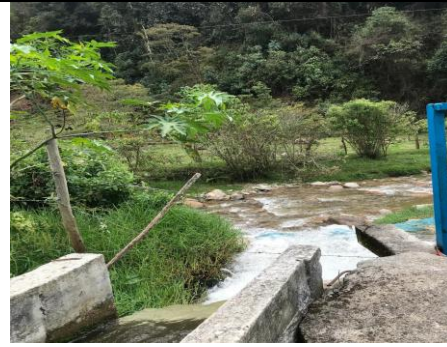
Fotografía 10. Canal a través del cual se descarga al Río Manco.

Manco, la captación ilegal de agua, el vertimiento de ARnD de la truchera que se descarga al Río Manco.
