**CDMB\_12153**  
**23/07/2025**

**Asunto: Respuesta al radicado de entrada CDMB No. 13402 de 2025.**

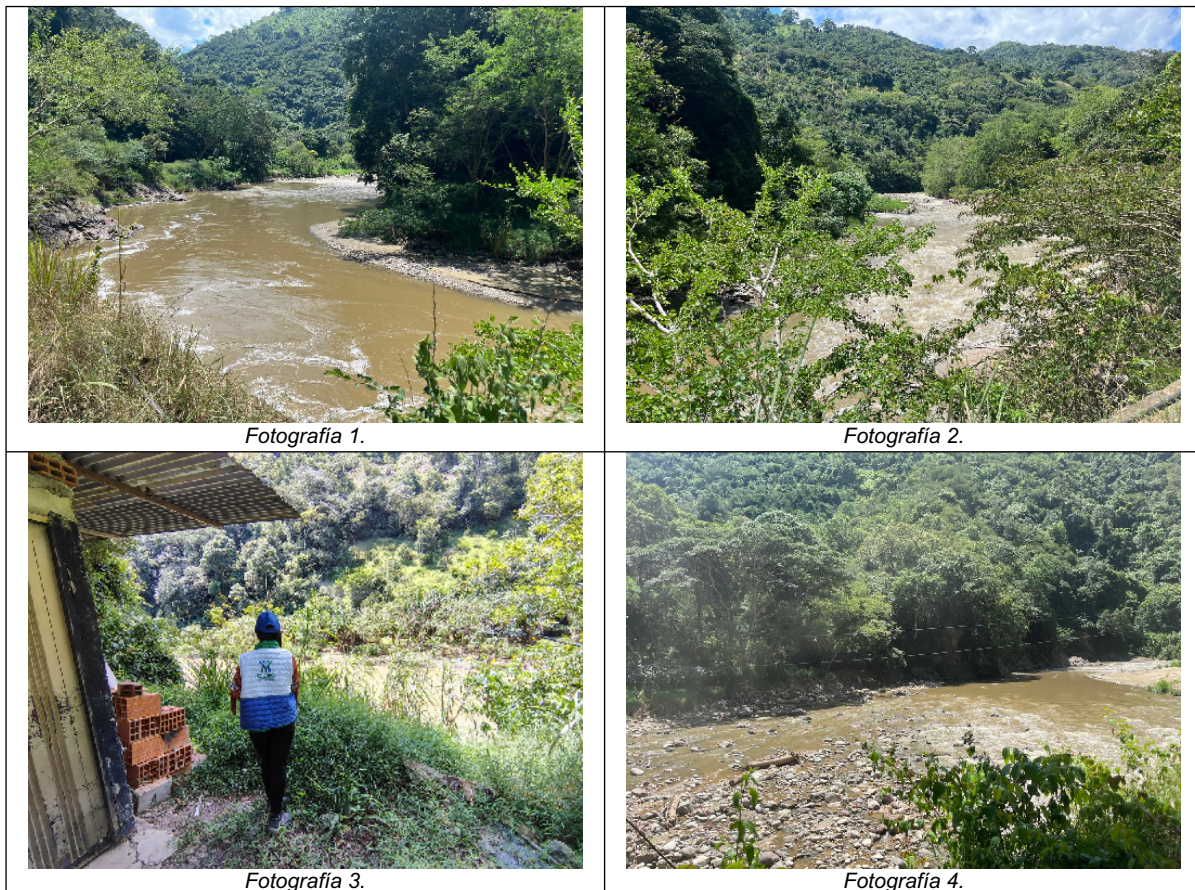
- Se realizó recorrido por la zona, iniciando en el sitio georreferenciado con coordenadas **N: 7°12'56.36" E: - 73°09'26.57"**, donde se ubica el puente Bocas, en este punto confluye el Río Lebrija y el Río Negro, identificados con códigos **00**, desde este lugar se realizó recorrido por la margen derecha del Río Lebrija, en un tramo de aproximadamente 1 kilómetro; sin embargo, no se evidenció maquinaria amarilla, ni vehículos tipo volquetas realizando actividades de minería en la fuente hídrica.
- Se indagó con la comunidad del sector, con el fin de obtener información respecto al ingreso de maquinaria tipo retroexcavadora y volquetas al Río Lebrija; no obstante, la comunidad informó que no habían observado presencia de este tipo de vehículos recientemente en el lugar, haciendo énfasis que en días anteriores (una semana antes de la visita) habían

evidenciado una maquinaria amarilla en la zona, sin embargo, no se aportó información de la persona que realizaba la intervención, por lo que no se obtuvieron datos relevantes frente al tema.

En concordancia con lo expuesto y teniendo en cuenta que no se encontró maquinaria amarilla, ni vehículos tipo volqueta realizando intervenciones en el sitio, no se considera pertinente adelantar alguna actuación de tipo administrativo sancionatorio y/o requerimiento por parte de esta Autoridad Ambiental.
