**CDMB\_13667**  
**05/08/2025**

**Asunto: Respuesta radicado de entrada CDMB No. 15322 del 2025.**

En atención al radicado del asunto, por medio del cual denuncia “*vertimientos que se están presentando en la Quebrada la Puentana*”, nos permitimos informar que personal adscrito al Grupo Élite Ambiental para la Sostenibilidad – GEA, de la Subdirección de Evaluación y Control Ambiental – SEYCA, de la Corporación Autónoma Regional para la Defensa de la Meseta de Bucaramanga – CDMB, practicó visita técnica de inspección ocular el día 14 de julio de 2025, en la Finca la Fuente, vereda la Puente, del municipio de Lebrija, Santander, sitio georreferenciado con coordenadas **N: 7° 3'9.50"** y **E: 73°12'45.38"**, encontrando lo siguiente:

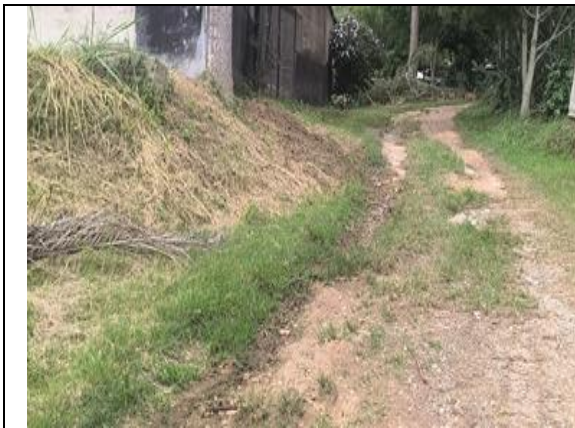
- El material sólido (estiércol) es posteriormente trasladado hacia una estructura anexa en concreto (estiércolera), donde se lleva a cabo un proceso de escurrimiento. Una vez completada esta fase, los residuos sólidos son transportados a una zona de disposición transitoria ubicada en los patios localizados en las coordenadas N: 7°3'8.67" y al E: -73°12'43.94", donde permanecen almacenados temporalmente. Sin embargo, se evidenció la ausencia de medidas de control para evitar el arrastre del

material, el cual permanece expuesto a la lluvia y a otras condiciones climáticas, lo que ha generado impactos ambientales negativos sobre las fuentes hídricas.

*Fotografía 1. Acceso al predio y vestigios de reboses de heces fecales en el suelo, con arrastre a fuente hídrica la Puentana*

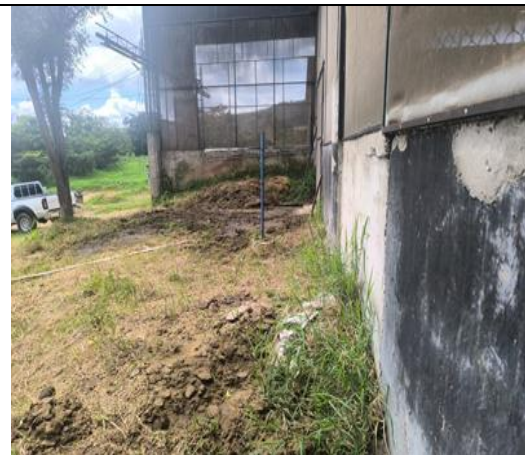
- Se evidenció la implementación de un sistema de manejo de residuos orgánicos que inicia con la recolección de las heces fecales mediante canales en concreto, ubicados longitudinalmente en la parte central de cada establo. Estos canales conducen los residuos hacia cajas colectoras también construidas en concreto, localizadas en la parte inferior de los establos. Desde estas cajas, los residuos son transportados hasta un tanque circular de aproximadamente 9 metros de diámetro, que funciona como pozo de succión o tanque de almacenamiento de residuos sólidos y líquidos.

*Fotografía 2. Cajas en concreto que presentan reboso de heces fecales en el suelo*

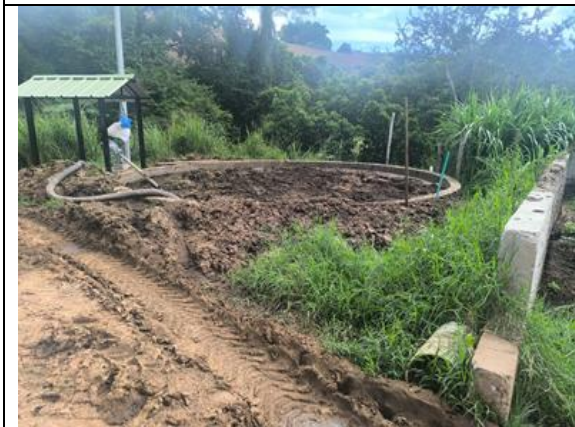
*Fotografía 3. Sistema circular para la recolección de heces fecales con reboses y disposición en el recurso suelo*

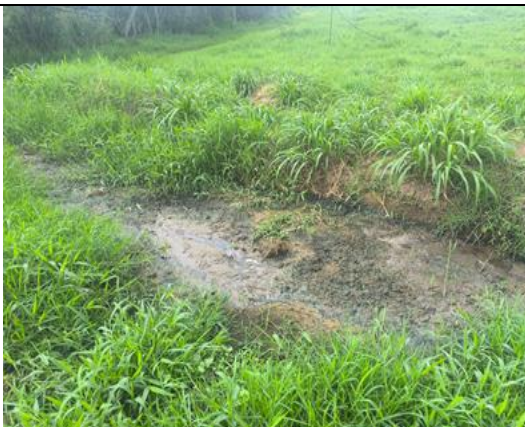
- Durante el recorrido, se evidenció la colmatación de un canal o zanja paralelo a la vía de acceso al predio y contiguo a la zona de disposición de heces fecales, presentando acumulación visible de material orgánico (heces sedimentadas), con flujo constante de agua. En la parte inferior de dicho canal se observó la presencia de material fecal arrastrado por el flujo hídrico, lo cual genera afectaciones por escorrentía.

*Fotografía 4. Parte intermedia del canal (fuente hídrica 5832) con heces fecales*

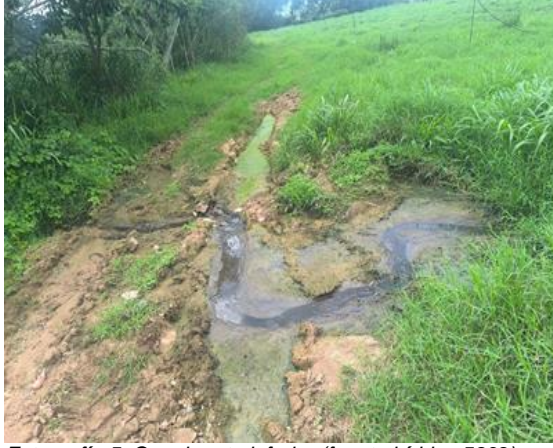
- Asimismo, en las coordenadas N: 7°3'9.50" y al E: -73°12'45.38", se identificó un punto de vertimiento de aguas residuales no domésticas (ARnD), las cuales discurren a menos de 13 metros de la fuente hídrica denominada quebrada La Puentana (código 58), siendo arrastradas por la pendiente natural del terreno hasta alcanzar la mencionada fuente.

- En este punto se observó una tubería corrugada de PVC de aproximadamente 25 cm de diámetro, parcialmente enterrada dentro del canal, que presumiblemente actúa como sistema de rebose o conducción de excedentes hídricos provenientes de un cuerpo de almacenamiento ubicado en la parte superior del predio.

Fotografía 5. Canal parte inferior (fuente hídrica 5832) con heces fecales -vertimiento de aguas residuales No domésticas.

Finalmente, como resultado de la inspección ocular se procedió a imponer medida preventiva No. 042 del 14 de julio del 2025 consistente en la suspensión temporal del vertimiento de aguas residuales no domésticas (ARnD) que se estaba realizando a las fuentes hídricas mencionadas, de lo cual se tiene proceso administrativo sancionatorio con SINCA: 36531 y expediente **SA-0141-2025**.

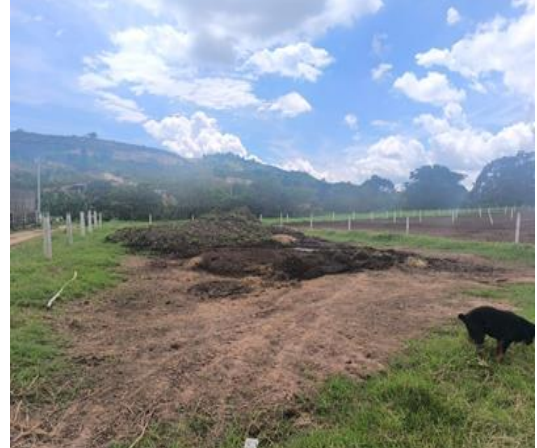
Fotografía 6. Acopio heces fecales y fuente hídrica 5832.

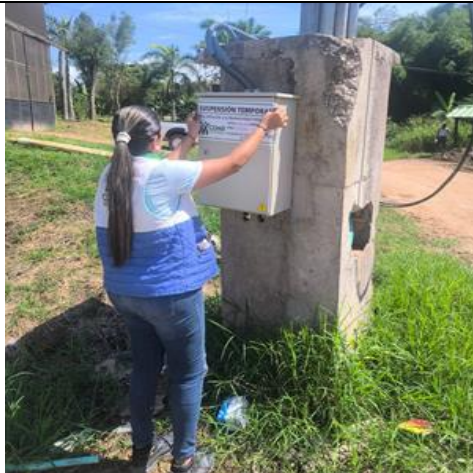
Fotografía 7. Imposición de sello de suspensión temporal del vertimiento de ARnD

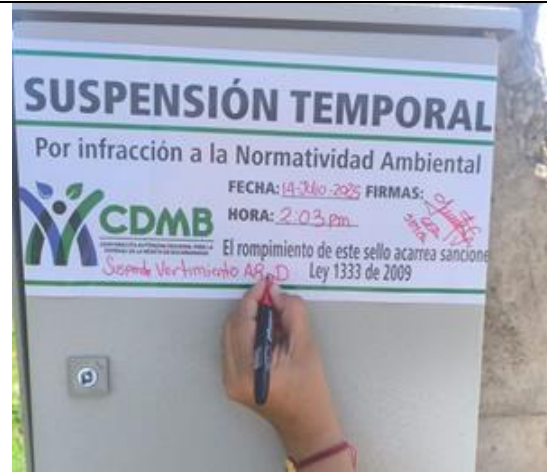
Fotografía 8. Sello de suspensión temporal de actividades.
