**CDMB\_14107**  
**11/08/2025**

**Asunto:** Respuesta al radicado de entrada **CDMB No.16264 de 2025**

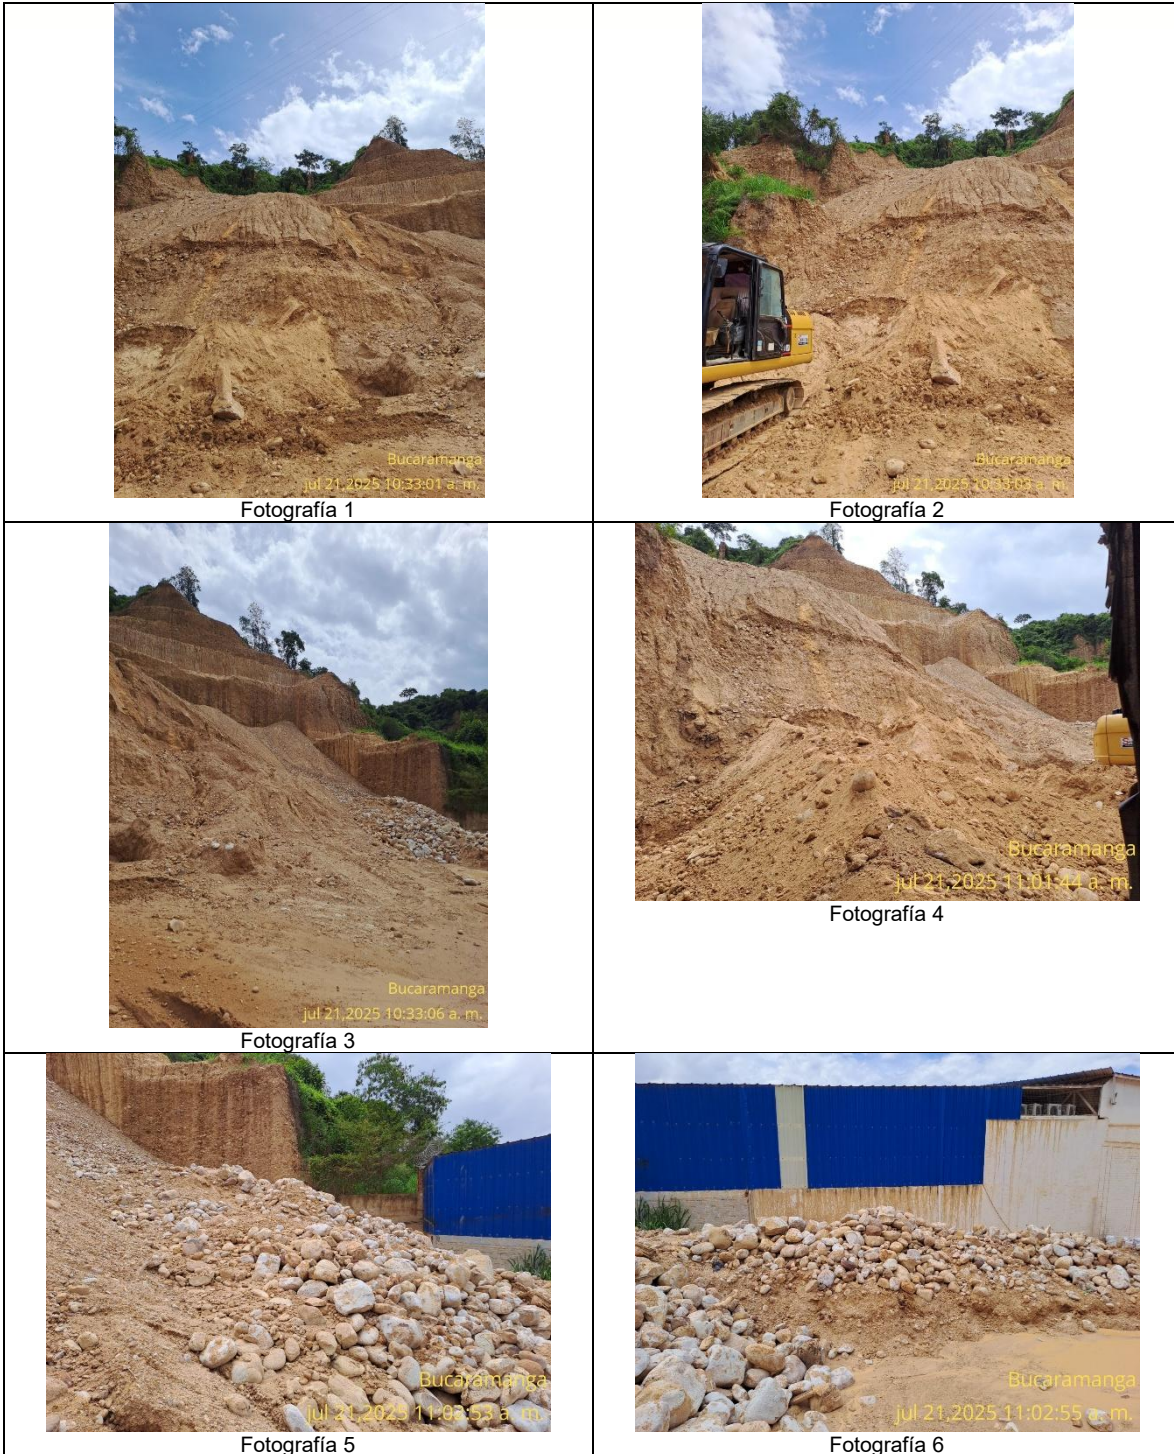
- Se encuentra un maquina excavadora de oruga parqueada y apagada al momento de la visita de inspección ocular. Realizando movimientos de tierras en el predio identificado con cédula catastral No. 01-05-1012-0003-000

- Se observa que en el sitio se ha venido adelantando el corte de un talud, el cual cuenta con aproximadamente 50m de altura distribuido en 4 terrazas de 13m de altura cada una aproximadamente y 5m de profundidad. Al momento de la inspección ocular se observa que la primera de las terrazas se encuentra derrumbada, según el responsable, por el movimiento telúrico que se presentó en días pasados en la ciudad, y que, debido a esto, se hizo necesario realizar las labores que se encontraban ejecutando el 21 de julio de 2025.

- Al momento de la visita de inspección ocular se pudo evidenciar trabajos de cuneteo en el terreno con el fin de conducir las aguas proveniente de la escorrentía del talud hacia un box culver, con el fin de proteger las terrazas.
- Al indagarse por el sitio de disposición final del material RCD producto de los cortes, el responsable de la obra presenta soportes de los viajes realizados en el Carrasco, sitio autorizado por esta autoridad ambiental como receptor de RCD.
- El responsable de la obra afirma que esta se hizo necesaria para estabilizar el talud y prevenir futuros deslizamientos, y que por la pendiente del terreno, se vio en la necesidad de adentrarse dentro de la zona de protección y el predio colindante que es propiedad de la CDMB.
