CDMB_22023
12/11/2025

Asunto: Respuesta al radicado de entrada CDMB No. 22710 de 2025 y radicado vital 0600000000000190502.

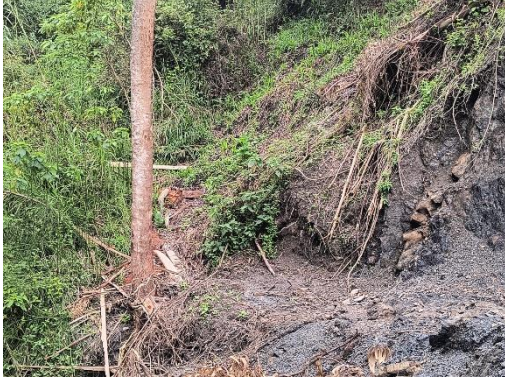
- Se identificó intervención sobre el recurso flora, evidenciándose fustes y tocones de árboles de gran porte, tales como Gallinero (*Pithecellobium dulce*), eucalipto (*Eucalyptus sp.*), pino (*Pinus spp*) y roble (*Quercus robur*), entre otros individuos arbóreos que no fue posible identificar debido a su estado, así como biomasa intervenida dispuesta en el área.

Fotografía 5. Tocones y fustes.

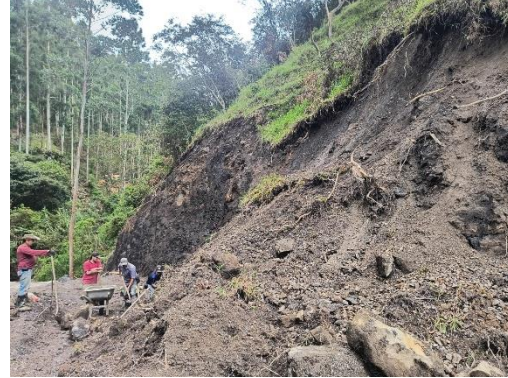
- Durante la inspección ocular, se encontraban algunos habitantes del sector realizando el retiro manual de material producto de un deslizamiento, originado por la ausencia de obras de estabilización en los taludes. Los presentes manifestaron no firmar el acta de visita, indicando que, según ellos, la responsable de las intervenciones es la Alcaldía, entidad que les habría proporcionado la maquinaria para la apertura de la vía hasta sus fincas.

Fotografía 6. Derrumbe.

Asimismo, se remite al alcalde municipal de Suratá, para que se identifique, se evalúe, se gestione y se mitigue el posible riesgo que corre la comunidad del sector, toda vez que con las actividades mencionadas en el presente informe se deriva un posible escenario de riesgo, conllevando a posibles movimientos en masa y avenidas torrenciales. Lo anterior, conforme a lo establecido en el artículo 14 de la Ley 1523 de 2012, el cual señala que:

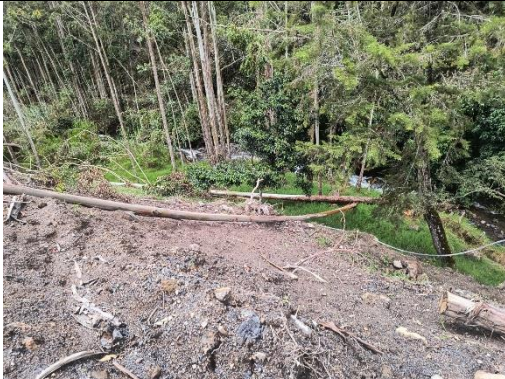
- Se observa arrastre de material hacia la fuente hídrica que discurre por el sector, que puede generar sedimentación de la misma.

Fotografía 7. Arrastre de material y biomasa intervenida.

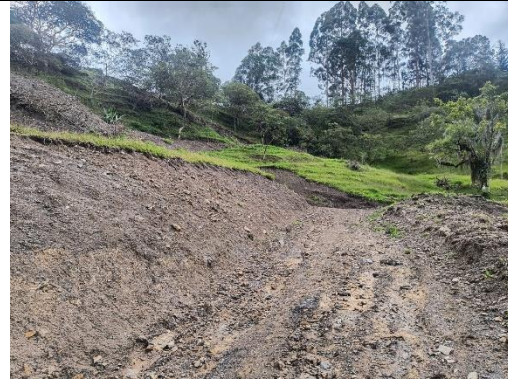
- Apertura de una vía de aproximadamente 600 metros de longitud, realizada con maquinaria amarilla, dado que se identificaron marcas de oruga en el terreno. Dicha actividad generó taludes de hasta 10 metros de altura, en los cuales no se observaron obras de estabilización, ni estructuras hidráulicas o de control de erosión.
- Se observó la presencia de un puente artesanal en madera, destinado únicamente al paso peatonal, lo que indica que la maquinaria amarilla presuntamente entró en contacto directo con la lámina de agua de la fuente hídrica que discurre por la zona.

Fotografía 8. Apertura de vía.

En lo referente a los movimientos de tierra para apertura de vías, se procede a remitir a la Oficina de Ordenamiento Territorial de Suratá, para su conocimiento y actuaciones dentro de sus competencias de conformidad con lo establecido en el Decreto 1077 del 2015, específicamente en el numeral 6 del artículo 2.2.6.1.3.1 Autorización para el movimiento de tierras, *“Es la aprobación que otorga el curador urbano, o la autoridad municipal o distrital competente para el estudio, trámite y expedición de las licencias, correspondiente al conjunto de trabajos a realizar en un terreno para dejarlo despejado y nivelado, cómo fase preparatoria de futuras obras de parcelación, urbanización y/o construcción. (...)”*, teniendo en cuenta los cambios significativos que ha tenido zona, los cuales no se ajustan al Esquema de Ordenamiento Territorial (EOT) y requieren una intervención urgente por parte del municipio.

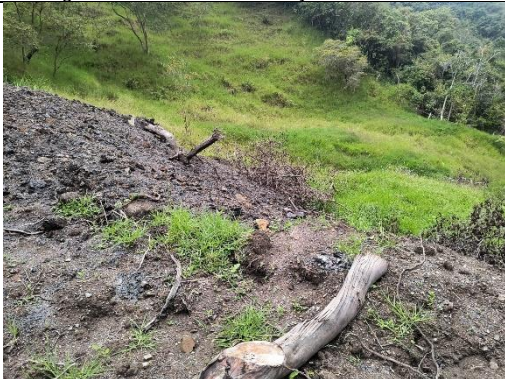
Fotografía 9. Biomasa intervenida.

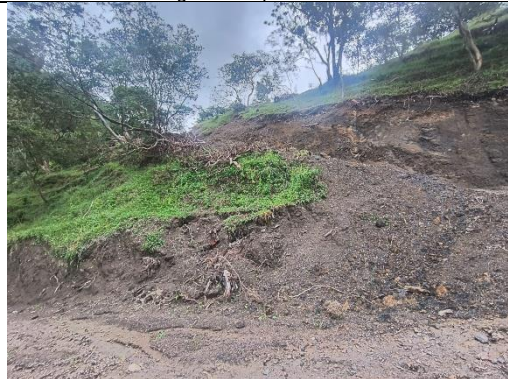
Fotografía 10. Apertura de vía.

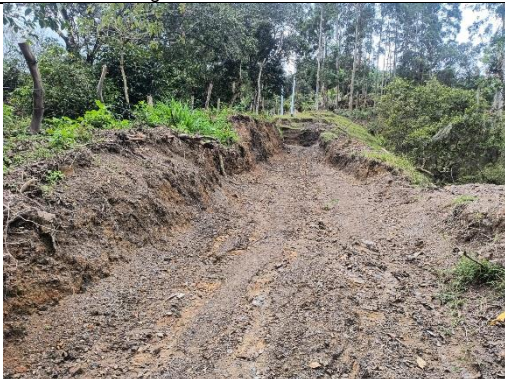
Fotografía 11. Apertura de vía.

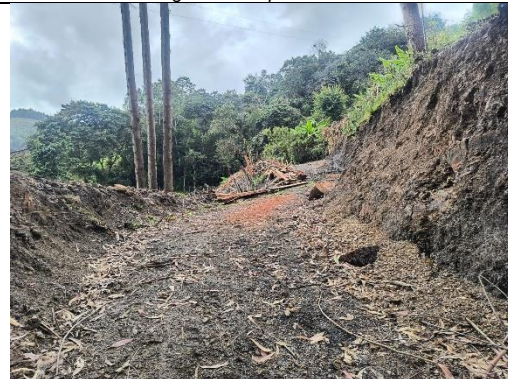
Fotografía 12. Biomasa intervenida.
