CDMB_23150
28/11/2025

Asunto: Respuesta a radicado de entrada CDMB No.13052 de 2025

A continuación, se presenta registro fotográfico capturado al momento de la inspección ocular:

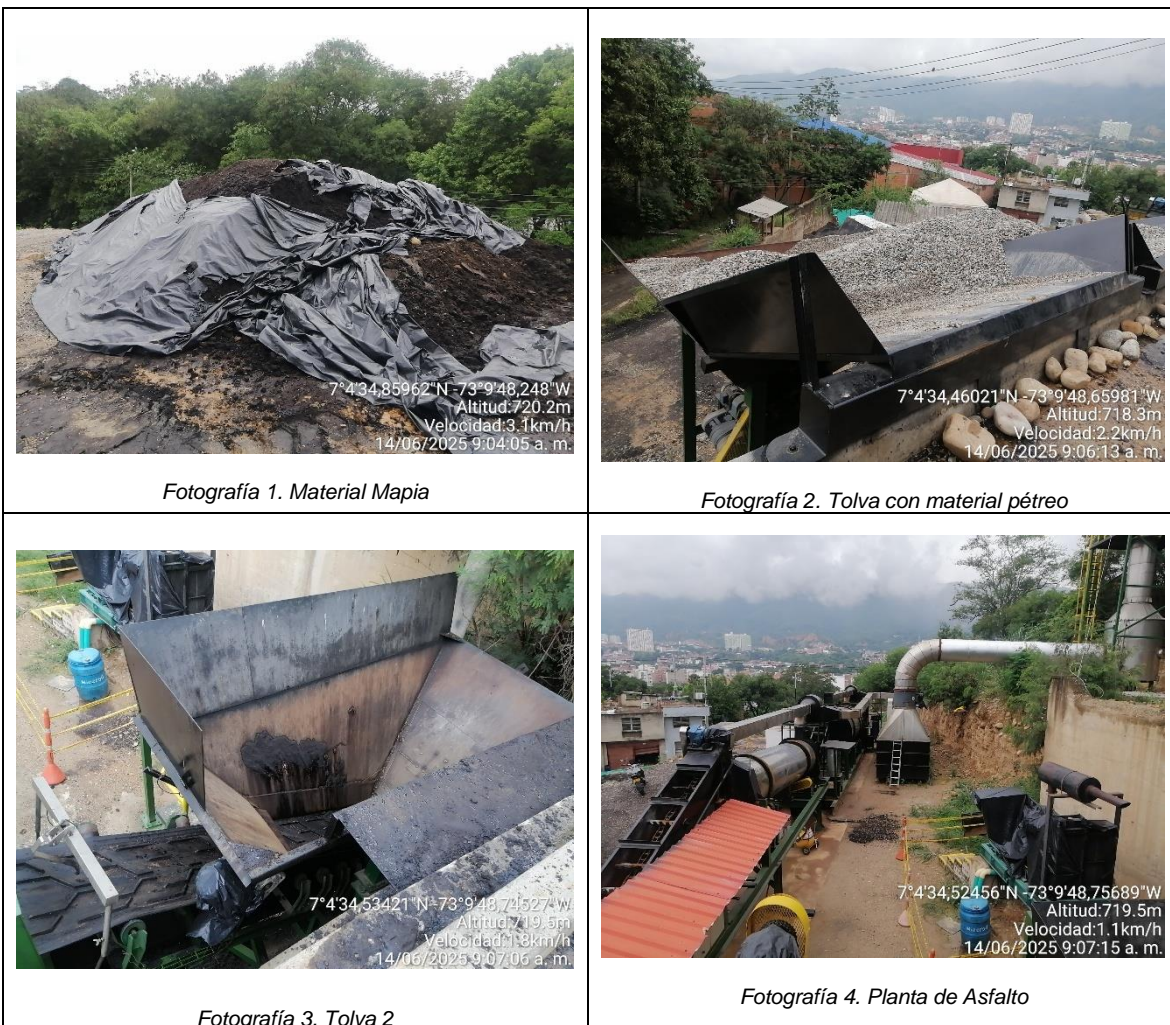
- Durante la inspección se identificó que la planta consta de 02 tolvas de agregados, 01 tolva de Mapia, tambores de calentamiento, lavador de gases y 01 tolva de asfalto, una máquina amarilla de cargue pero no en operación; así mismo se observó una zanja en tierra y en concreto por donde se canalizan las aguas lluvias, de la cual se tomaron las coordenadas y se determinó que correspondía a un afluente denominado Zanjón El

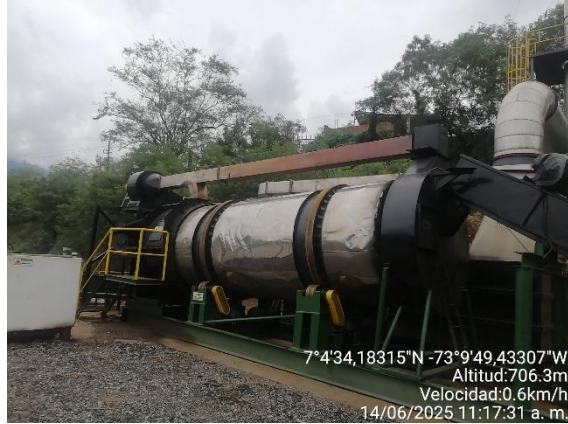
Fotografía 6. Tambor de calentamiento

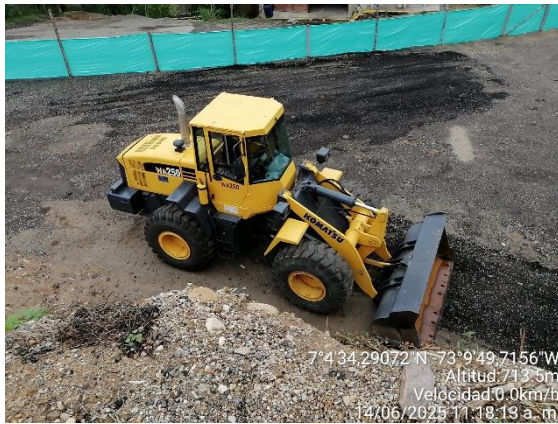
Fotografía 7. Maquinaria amarilla

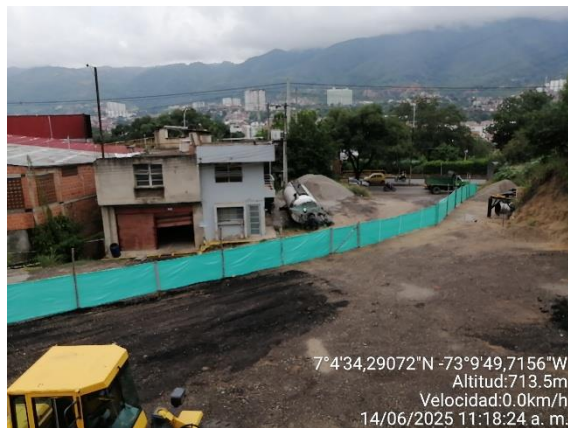
Fotografía 8. Cerramiento del predio

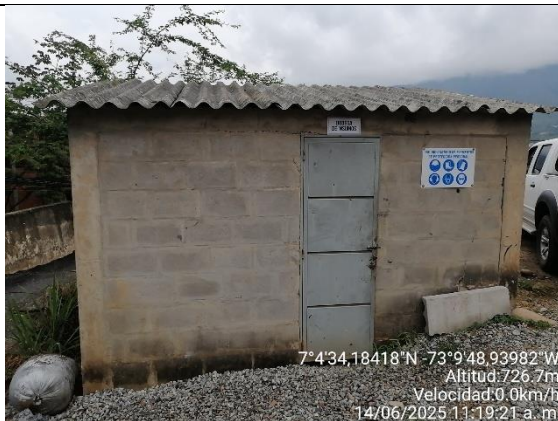
Fotografía 9. Caseta

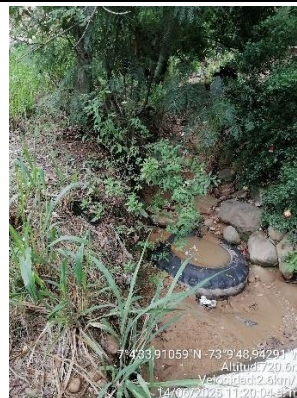
Fotografía 10. Canal de canalización de agua

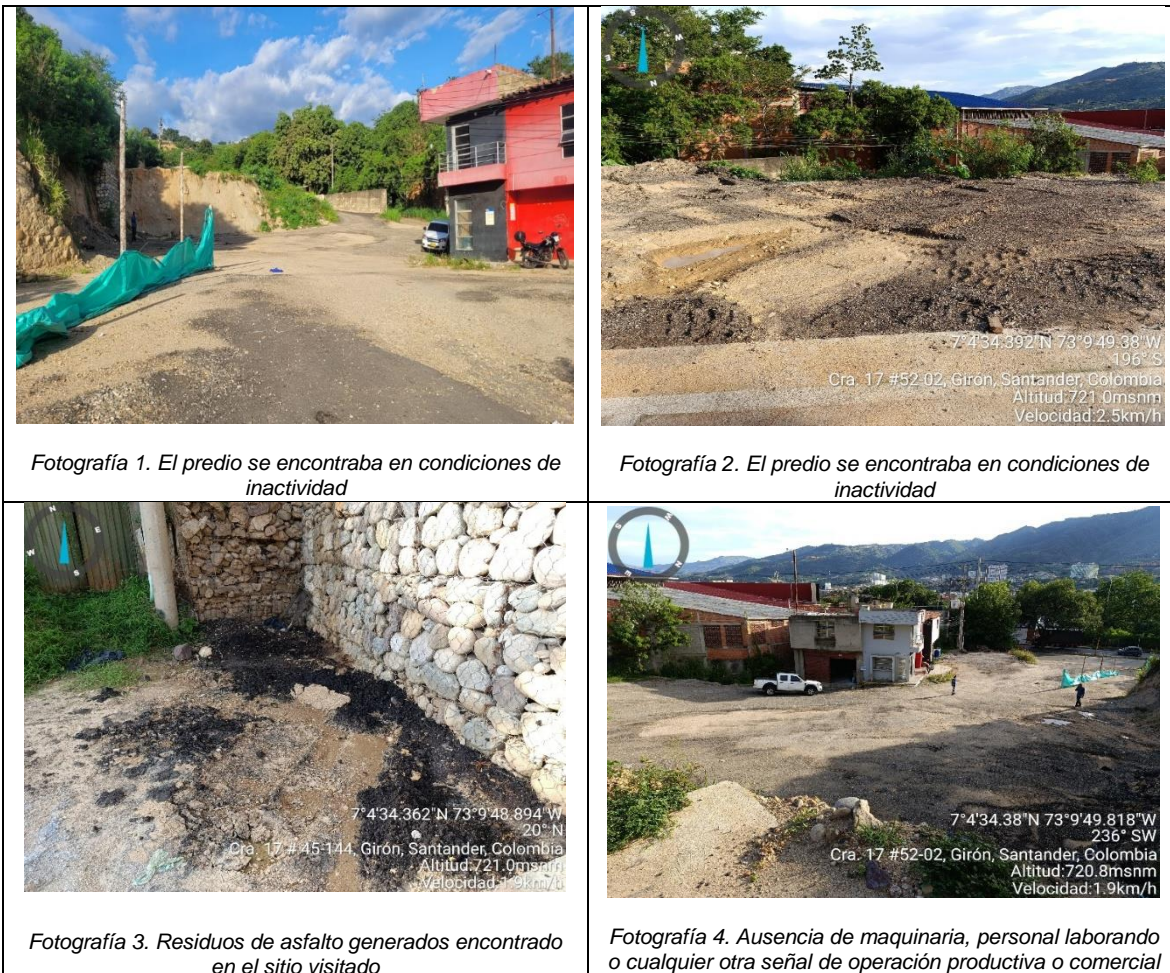
Posteriormente, el día 28 de julio de 2025, funcionarios adscritos a la Coordinación de Seguimiento para la Sostenibilidad de la CDMB realizaron visita de inspección ocular al predio; recorrido en el que se constató, que no se estaba desarrollando ninguna actividad productiva o comercial en el lugar. El predio se encontraba en estado de inactividad, sin presencia de maquinaria, personal operativo ni señales de funcionamiento.
