CDMB_24334
12/12/2025

Asunto: Respuesta al Radicado de entrada CDMB No. 25655 de 2025.

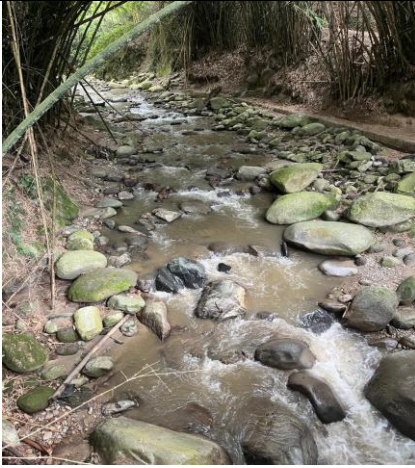
- Se llegó al sector conocido como Puente Rojo, con el fin de verificar presunto vertimiento de la Planta de Tratamiento de Agua Potable (PTAP) del Acueducto Metropolitano de Bucaramanga A.M.B., que estaba generando cambios en las características organolépticas de la fuente hídrica denominada Río Frío, identificada con código **00**; sin embargo, al momento de la visita técnica, no se evidenciaron cambios en las características físicas del Río, posiblemente porque la inspección ocular se realizó en horas de la tarde y según lo informado en la denuncia ciudadana, la descarga se había realizado en horas de la mañana.

Fotografía No.1. Curso de la fuente hídrica denominada Río Frío – sector puente rojo.

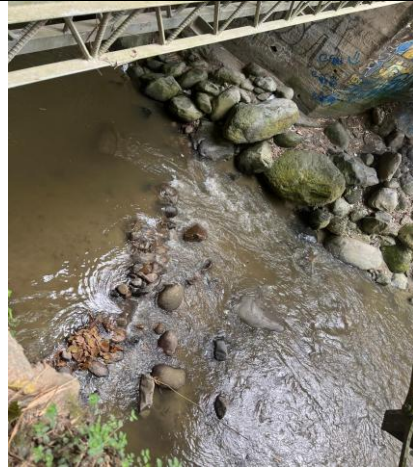
Fotografía No.2. Curso de la fuente hídrica denominada Río Frío – sector puente rojo.

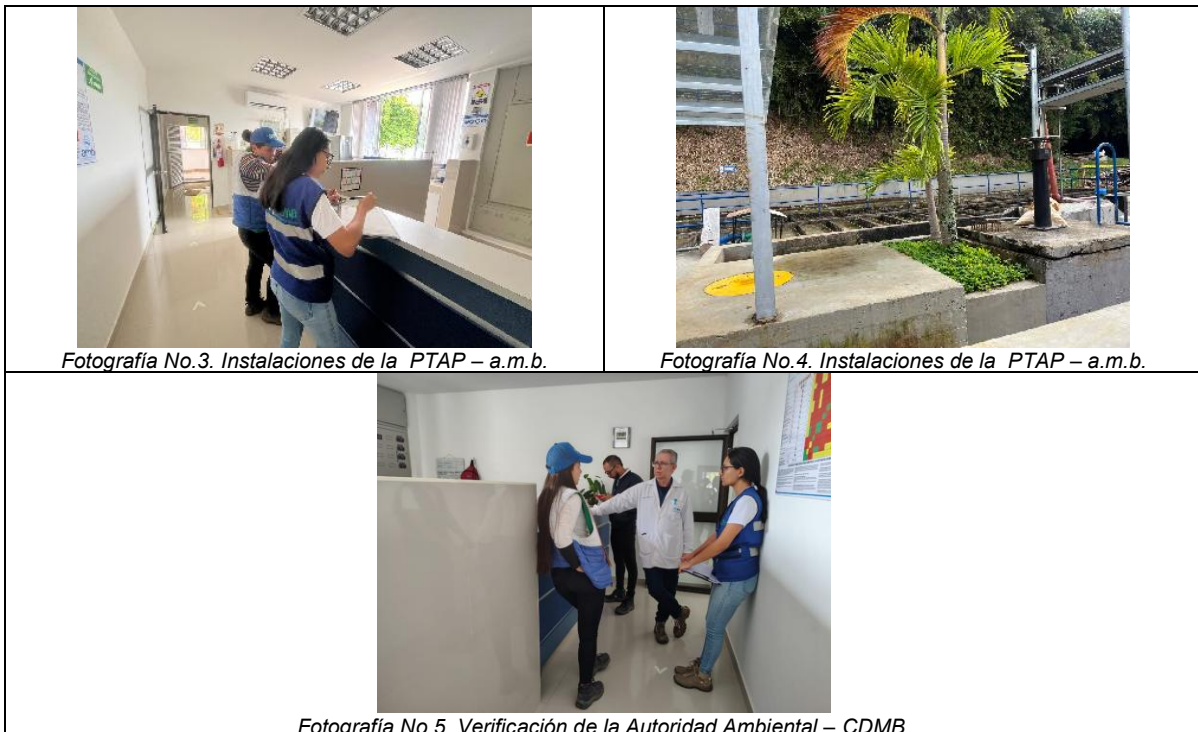
Fuente, propia CDMB.

- Se llegó a la Planta de Tratamiento de Agua Potable (PTAP) del Acueducto Metropolitano de Bucaramanga A.M.B., con el fin de obtener información acerca de la descarga de lodos a la fuente hídrica denominada **Río Frío**, identificada con código **00**, provenientes de la PTAP del A.M.B., de lo cual, al indagar acerca de la situación con la persona que se encontraba en la planta, señor MARIO ARDILA, se informó que aproximadamente una vez al mes se realizan purgas (limpieza de lodos, sedimentos u otros) de las estructuras que hacen parte del sistema de tratamiento.

- Durante la visita técnica no fue posible obtener información relacionada con los documentos de legalidad exigidos para la realización de descargas al Río Frío por parte del A.M.B., conforme a los requisitos establecidos en el artículo 2.2.3.3.5.2 del Decreto 1076 de 2015, específicamente en lo referente al permiso de vertimiento a cuerpos de agua.

Pese a las múltiples comunicaciones emitidas por esta Corporación, a la fecha no se han adelantado actuaciones por parte del A.M.B. En consecuencia, se procederá a elaborar el informe técnico de identificación y valoración de una presunta infracción ambiental, el cual será remitido al Grupo de Defensa Jurídica Integral de esta Entidad para lo de su competencia, de conformidad con lo establecido en la Ley 1333 de 2009 y la Ley 2387 de 2024, con el fin de estudiar la viabilidad de iniciar el proceso administrativo sancionatorio contra quienes se consideren presuntamente infractores y/o responsables por el vertimiento a la fuente hídrica denominada Río Frío, identificada con **código 00**.
