CDMB\_24377  
12/12/2025

**Asunto: Respuesta a radicado de entrada CDMB No.21610 de 2025**

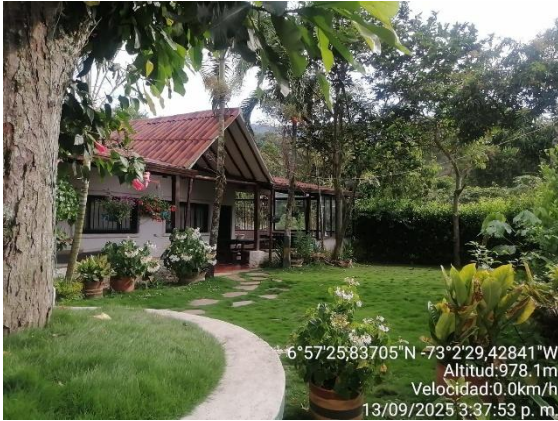
Fotografía 3. Vista interna del predio Valdivia

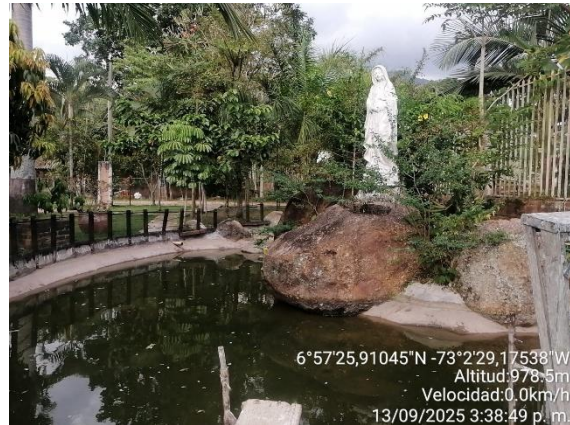
- Se realiza inspección general en el predio, observando un estanque de agua de forma irregular y artificial, en el cual según lo expresado por el administrador ponen peces de especies pequeñas con fines decorativos, no para el consumo humano. Allí explica que el sistema de limpieza es natural por rebose, en el cual el agua que rebosa va saliendo por un tubo hacia la canal por donde se observó el rastro de pintura.

Fotografía 4. Estaque de pozos decorativos

- 4) Mantener el estanque en condiciones de limpieza óptimas para evitar que este espacio se convierta en un punto de proliferación de sancudos y otros vectores.

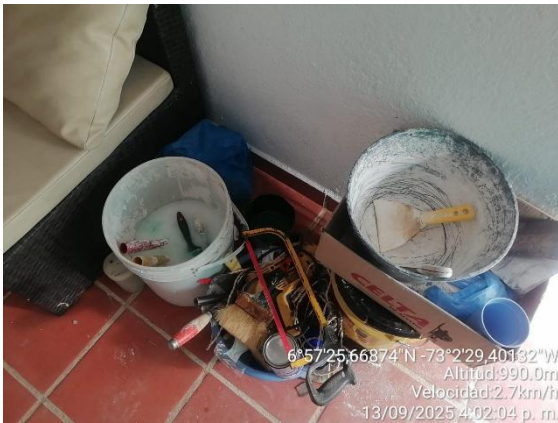
- El señor Leonel permite el acceso al predio para constatar su explicación y en efecto se encontraron elementos como andamios, baldes de pintura y herramientas menores como brochas en una habitación.

Fotografía 5. Herramientas de trabajo (de pintura)

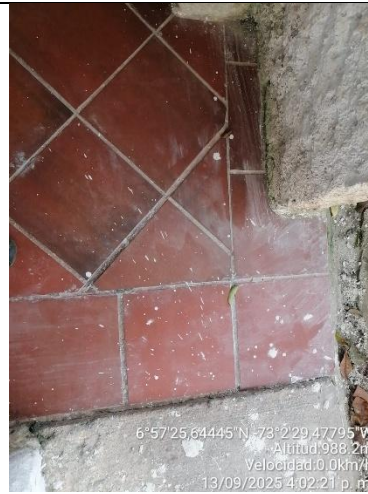
- Del mismo modo, se observa en el piso de cemento chispas de pintura blanca y en la canal que va hacia la parte externa del predio también se observa el rastro del recorrido que realizó el agua mezclada con los trazos de pintura desde el sitio donde se lavaron

Fotografía 6. Rastros de pintura en suelo

- 3) No realizar el lavado y vertido de elementos que contengan sustancias químicas (como en este caso de pintura), al canal perimetral de la propiedad, ya que si éste transporta las aguas lluvias hasta desembocar en la fuente hídrica que atraviesa el frente de la finca Valdivia, el agua no debe mezclarse con ningún otro tipo de agua

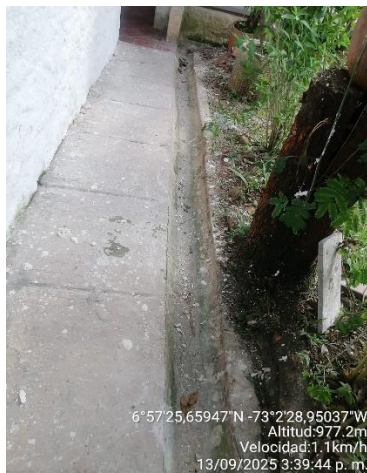
Fotografía 7. Canales perimetrales internos

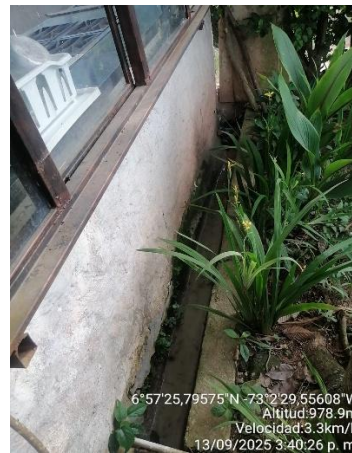
Fotografía 8. Canal por donde sale el agua a la parte externa del predio

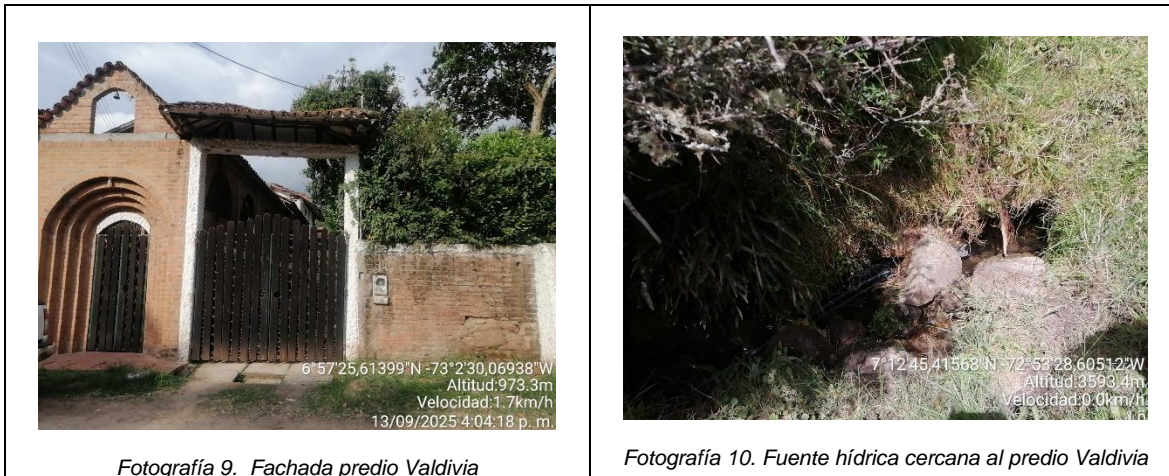
Fotografía 9. Fachada predio Valdivia

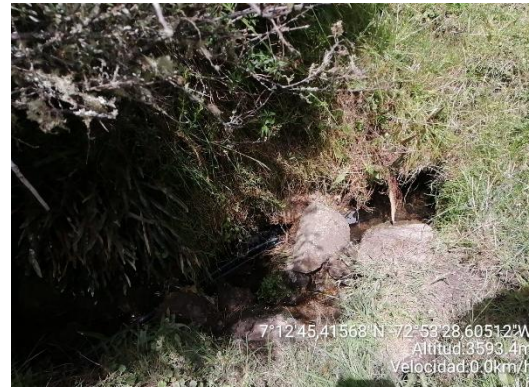
- Al observar el trazo de la tubería se presume que sale al otro lado de la vía hacia la fuente hídrica que se encuentra en el sector, sin embargo, no se encontraron puntos de vertimiento dentro de la fuente hídrica.

Fotografía 10. Fuente hídrica cercana al predio Valdivia
