**Asunto: Respuesta Radicado de Entrada CDMB No. 21346 de 2022**

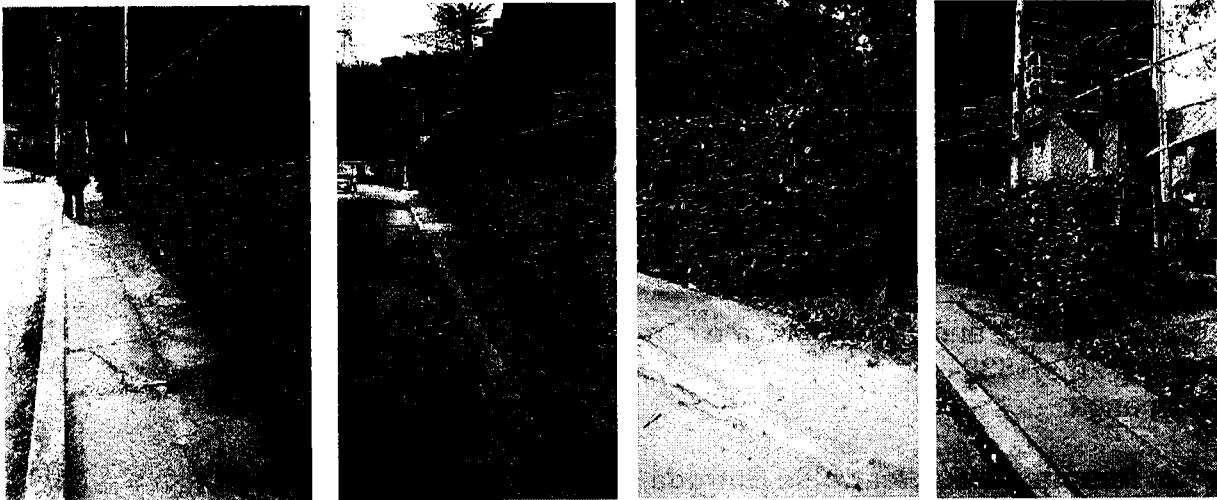
- Sobre perímetro de costado lateral de la zona de andén se observó establecimiento de cerca viva tipo seto con material vegetal de swinglea la cual se le realizó actividad de mantenimiento en cuanto a podas de biomasa de follaje, en una extensión de aproximadamente 150 metros lineales.
- No se identificó flagrancia del hecho relacionado por mantenimiento de las cercas vivas dentro de la zona verde.

En el momento de la verificación, no fue posible identificar a alguna persona que atendiera la visita de inspección ocular, sin embargo, de acuerdo a lo observado se concluye que el propósito de dicha actividad fue realizar el mantenimiento de la especie en cuanto a mantener la cerca viva en condiciones adecuadas de follaje y altura, sin causar deterioro al uso que se le está dando como parte del embellecimiento de la zona verde.

Por lo anterior se infiere que el mantenimiento que se le realizó a la especie arbórea de swinglea no generó daños al desarrollo biológico, no existe procesos de marchitez y/o muerte por la actividad de poda, es decir que la especie responde satisfactoriamente al mantenimiento realizado.
