**Asunto: Respuesta a radicado de entrada CDMB No. 7942 de 2023.**

En atención al radicado del asunto, mediante el cual denuncia “*tala de guamos y guaduas a la orilla de la quebrada, situación que solicitamos urgentemente una visita de inspección (...)*”, nos permitimos informar que personal adscrito al Grupo Élite Ambiental para la Sostenibilidad, de la Subdirección de Evaluación y Control Ambiental – SEYCA de la CDMB, practicó visita técnica de inspección ocular el día 23 de Mayo de 2023, llegando a la Vereda La Plazuela ubicada en el Municipio de Matanza, sitio georreferenciado con coordenadas **N: 7°23'0.26"**, **E:- 73°5'38.67"**, en donde se evidenció lo siguiente:

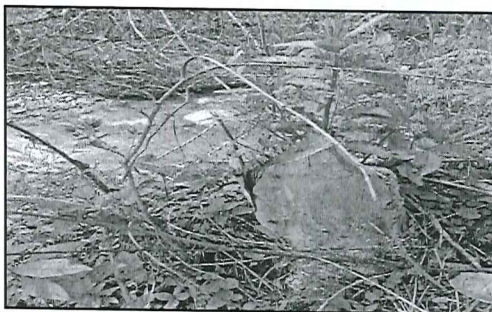
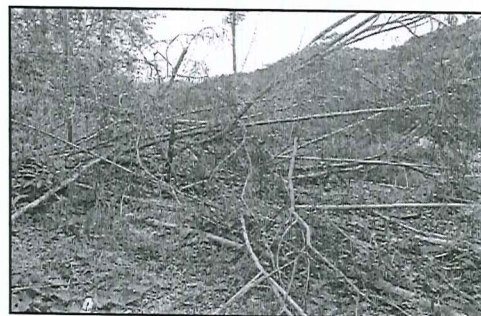
- Vestigio de dos tocones de la especie forestal Guamo (*Inga sp*), con un diámetro entre 15 a 24 centímetros aproximadamente.
- Se observa entresaca de Guadua (*Guadua Angustifolia*), donde se evidencia corte de 6 varas que hacían parte de un cúmulo.
- La biomasa o material vegetal producto de la intervención por corte de árboles, reposa sobre el terreno, sin ser aprovechada.
- Durante la inspección ocular se procedió a contactar vía telefónica con el señor Julio César Medina, en calidad de presidente de la junta de acción comunal (JAC), quien manifiesta haber realizado la intervención, por el riesgo que estaban generando a las cuerdas eléctricas que pasan por el lugar y con el fin de evitar la pérdida de energía en el sector.
- No se encontraron personas en flagrancia al momento de la visita, realizando actividades de tala y/o intervención al recurso flora.

Ahora bien, se realizó consulta con la Subdirección de Ordenamiento y Planificación Integral del Territorio – SOPIT de la CDMB, donde se revisó la cartografía de la Entidad y se determinó que el punto georreferenciado, en donde se realizó la intervención al recurso flora, se encuentra localizado dentro de la Zonificación Ambiental del POMCA Alto Lebrija, correspondiente a **Ronda de Protección Hídrica**.

Por otra parte, se debe mencionar que toda intervención a los recursos naturales relacionadas con tala o podas de árboles en predios privados o públicos, requieren de la autorización y/o permisos por parte de la Autoridad Ambiental CDMB; además se debe respetar la faja de aislamiento de las fuentes hídricas, razón por la cual y como resultado de la visita de inspección ocular se procederá a REQUERIR al responsable de la intervención el fin de que reponga la biomasa intervenida, y así garantizar la dinámica de la vegetación que se encuentra dentro de la faja protectora de la fuente hídrica.
