CDMB\_10844

**Asunto: Respuesta a radicado de entrada CDMB No. 975 de 2023.**

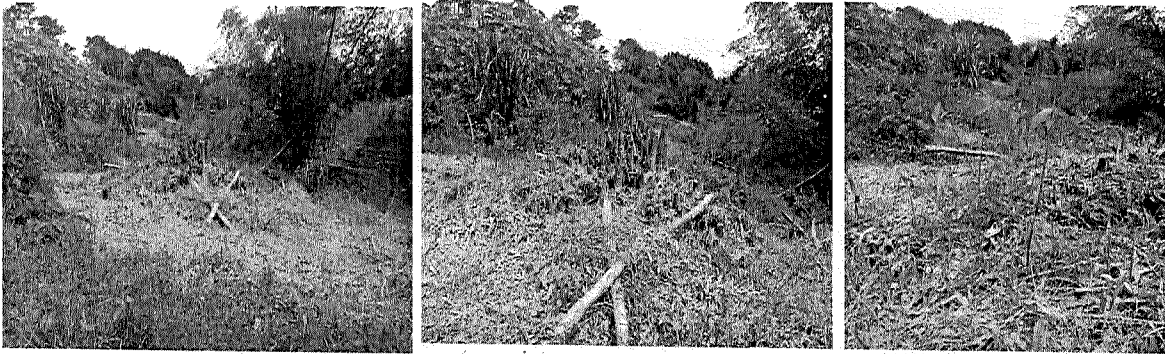
- ✓ Vestigios de corte por entresaca de un cumulo de Guadua, sin aprovechamiento de la biomasa intervenida, encontrando en el sitio las varas en estado de descomposición.
- ✓ Vestigios de corte total de un cúmulo de guadua, el cual ya presenta rebrote foliar en su cepa.
- ✓ La visita de inspección ocular fue atendida por la señora Sandra Pimiento, quien manifestó que el corte de las varas de Guadua lo realizó con el fin de eliminar sombra al cultivo de plátano que se encuentra en el predio, para evitar que se vea afectado sanitariamente por exceso de sombra.

- ✓ Al momento de la visita técnica, no se identificó personas en flagrancia realizando intervenciones a los recursos naturales, de manera particular al recurso flora por corte de Guadua.

Es importante resaltar que, aunque se realizó la intervención por actividad de corte a la guadua, la misma tiene capacidad alta de regeneración, en razón a que su sistema radicular está formado por rizomas de cuya activación se generan nuevos tallos, así las cosas, **NO** se considera deterioro ni daño a la fisiología natural de reproducción de la Guadua.

Aunado a lo anterior, si bien la especie de Guadua se encuentra establecida como un cúmulo aislado dentro del predio, es necesario que el propietario o interesado solicite la autorización ante la CDMB para realizar las prácticas silvícolas como entresaca de cúmulos secos, partidos y podas laterales, que le generen riesgo y/o que requieran con fines de aprovechamiento; razón por la cual con el fin de reponer la biomasa intervenida por corte de la Guadua, se procederá a requerir a la persona responsable de la intervención para que adelante las acciones correspondientes de reposición de la biomasa.
