CDMB\_01460

**Asunto: Respuesta a los radicados de entrada CDMB N° 708, 714, 736, 992 y 1407 de 2024. Referencia Tala Indiscriminada vereda Bolarquí, Corregimiento 2 del municipio de Bucaramanga.**

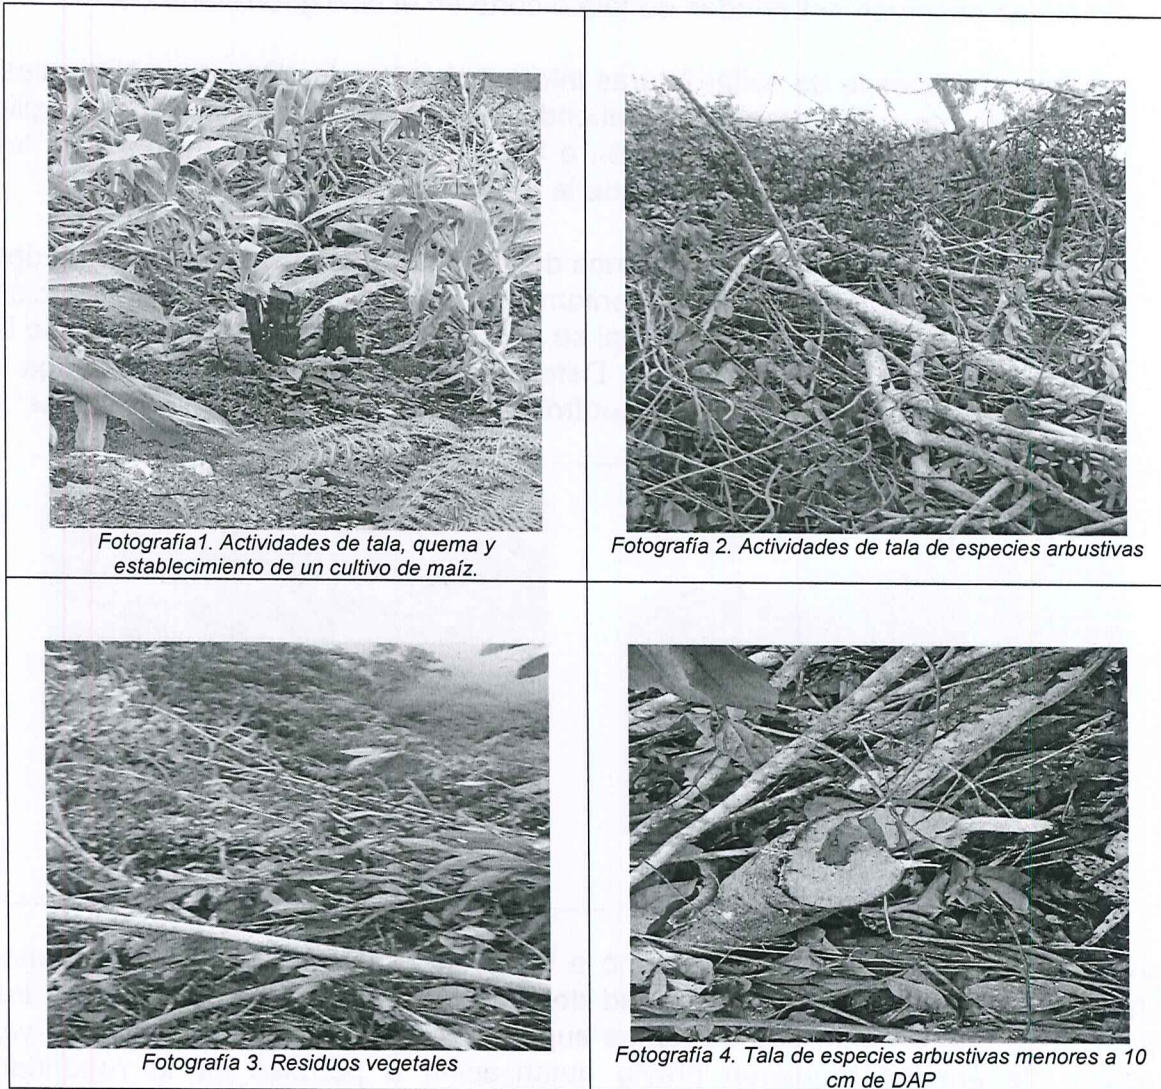
- En un área aproximada a 2500 m<sup>2</sup>, se encuentran vestigios de treinta (30) tocones con diámetros mayores a 10 cm, producto de las actividades de tala realizadas en el predio, logrando identificar que los árboles correspondían a las especies: Sarno (*Toxicodendron sp*), Arrayán (*Myrcianthes leucoxylla*) y Gaque (*Clusia multiflora*).

- Los residuos de biomasa intervenida producto de las referidas actividades se encontraban dispuestos sobre la superficie del terreno en diferentes áreas.

- Durante el recorrido sobre las coordenadas N: 7°10'13.09" y E: -73°4'5.9", se observa vestigios de quema superficial del suelo en un área aproximada de 2500 m<sup>2</sup>, actividad realizada para el establecimiento de un cultivo de maíz por parte del propietario del predio.

- Tala de Arrayán (*Myrcianthes leucoxylla*), con diámetros inferiores a 10 cm de DAP (estado latizal).
- La persona que atiende la inspección técnica señor Orlando Figueroa (edil corregimiento 2 del municipio de Bucaramanga). manifiesta que las intervenciones relacionadas a la quema fueron realizadas aproximadamente en el mes de noviembre de 2023.

Por lo anteriormente expuesto, esta Autoridad Ambiental procederá de conformidad a lo establecido en la Ley 1333 de 2009, por cuanto en el lugar se realizó intervención al recurso flora mediante la tala de especies sin contar con los respectivos permisos por parte de esta Autoridad Ambiental.

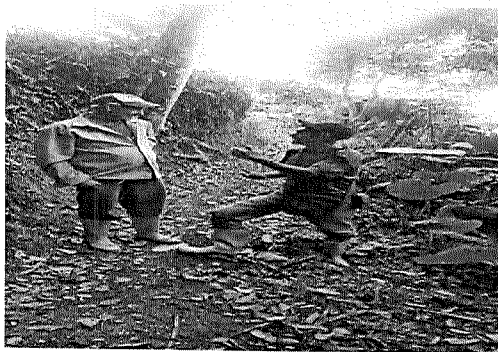
Fotografía 1. Visita técnica predio señor Virgilio Estupiñan en acompañamiento del señor Edil

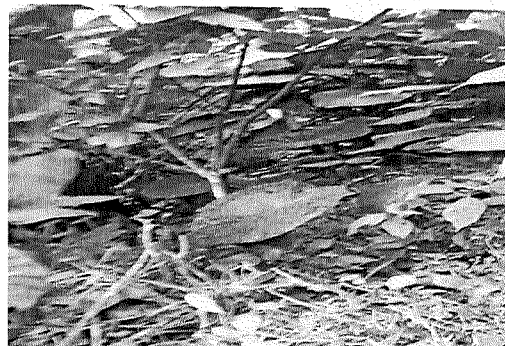
Fotografía 2. Predio conservado y protegido
