CDMB_15568

Asunto: Respuesta a radicado de entrada a la CDMB No. 14052 de 2024.

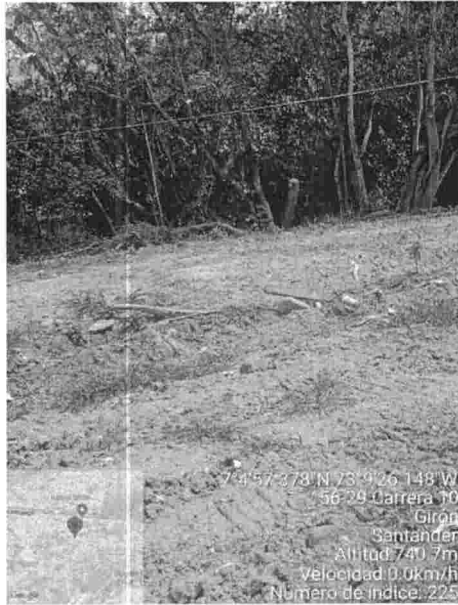
Imagen 1.

- ✓ Intervención al recurso flora, mediante derribo y podas de árboles de la especie Gallinero (*Pithecellobium dulce*).
- ✓ No se observaron vestigios de tocones como producto de tala o corte de árboles, ya que el terreno estaba adecuado.
- ✓ Replanteo de suelo sobre el área presuntamente con maquinaria pesada.
- ✓ Paralelo al predio se evidencia que discurre una fuente hídrica.
- ✓ Se observó postes en concreto sobre el suelo presumiendo que fueron retirados para adecuación del terreno.
- ✓ No se pudo ingresar al predio por consiguiente la inspección ocular se realizó desde
- ✓ linderos del inmueble de Mercagan.

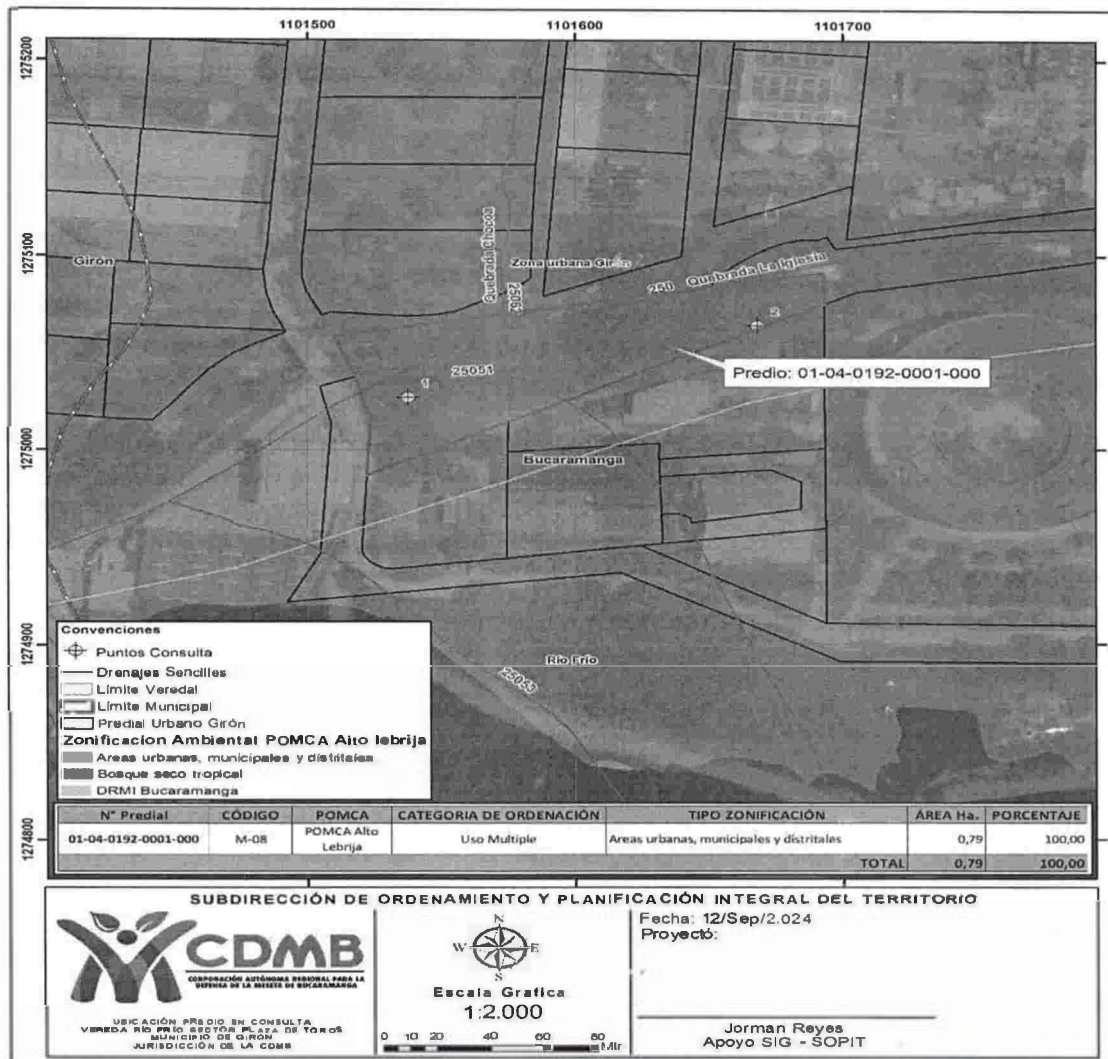
Ahora bien, de acuerdo a las coordenadas tomadas en campo, se realizó consulta con la Subdirección de Ordenamiento y Planificación Integral del Territorio – SOPIT de la CDMB, donde revisó la cartografía de la Entidad y se encontró el predio identificado con cédula catastral número **01-04-0192-0001-000** el cual según la categorización ambiental POMCA Alto Lebrija, corresponde:

Categorización de Ordenación: Uso múltiple
Tipo de Zonificación: Áreas urbanas municipales y distritales

Así las cosas, resulta contundente inferir que el predio identificado con código castral 01-04-0192-0001-000, se encuentra paralelo la fuente hídrica "Quebrada la iglesia" formando parte de la ronda de protección hídrica a una distancia no mayor de 25 metros aproximada ante donde se debe garantizar que todas las actividades que se desarrollen dentro del predio, se ajusten al marco legal ambiental vigente, de manera particular en lo que respecta a los aislamientos que deben tener el desarrollo urbanístico: que se adelante en el territorio, a lo cual en términos generales nos permitimos hacer énfasis en el siguiente
