CDMB\_03373

**Asunto: Respuesta a radicado de entrada a la CDMB No. 1075 de 2024.**

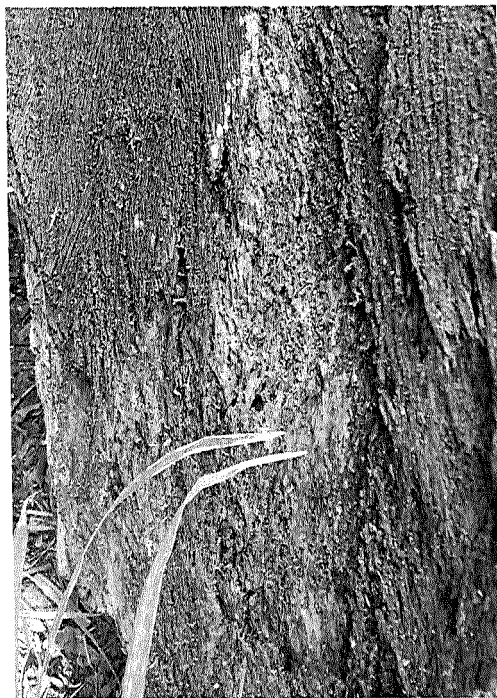
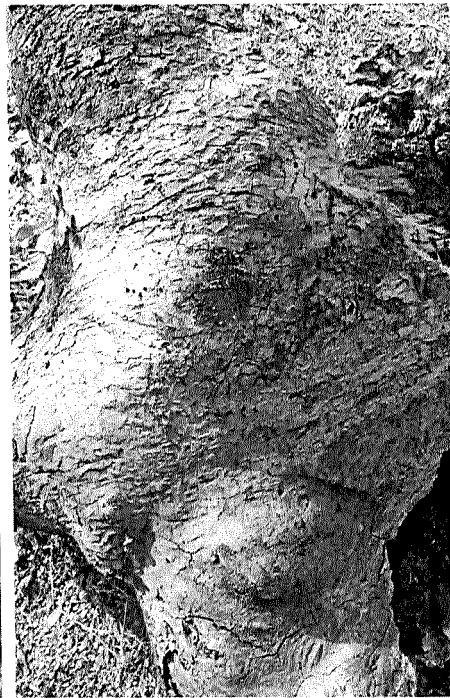
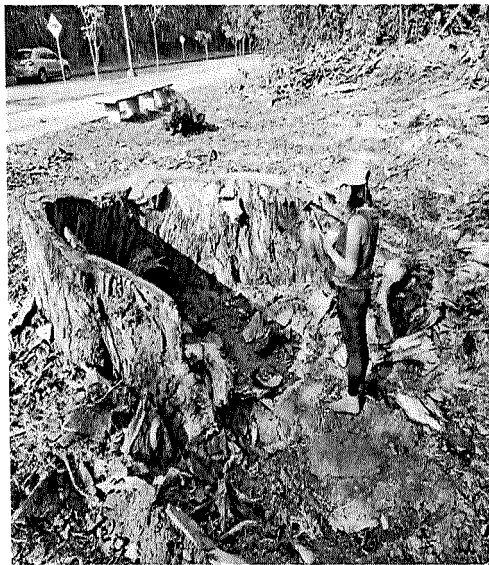
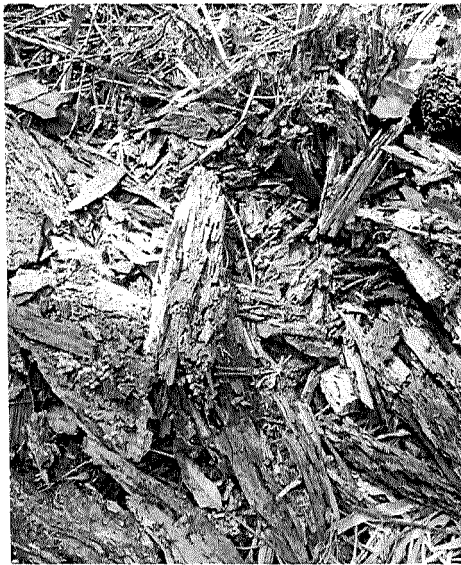
- ✓ Se observó vestigio de corte de un árbol de Caracolí (*Anacardium excelsum*) con perímetro circunferencial de tocón de 3.5 metros, el cual en su interior existe necrosis desencadenando la muerte descendente del árbol.
- ✓ Tocón carece de albura y duramen por proceso de descomposición
- ✓ En la biomasa fustal dispuesta en el área de intervención se observó proceso de podredumbre, ocasionados por ataque de patógenos (termitas comején).
- ✓ No se encontraron personas en flagrancia al momento de la visita, por la intervención al recurso flora.
- ✓ De acuerdo a lo indagado a las personas transeúntes del sector manifestaron que la intervención se realizó en predio de propiedad de MARVAL

De acuerdo a lo observado se conceptúa lo siguiente el individuo arbóreo intervenido identificado como Caracolí presentaba lesiones en toda su estructura esquelética fustal por los cuales afectaron los tejidos de floema y xilema ocasionando podredumbre y muerte

descendente total del mismo, situación que representaba riesgo toda vez que alrededor existen objetivos móviles y estáticos (transeúntes, vehículos, líneas de tensión eléctrica, entre otros), los cuales podrían verse afectados en caso tal que el árbol colapsará.

Por otra parte, es necesario comunicar que la CDMB colocó media compensatoria por la intervención del árbol Caracolí de acuerdo al trámite que adelanto MARVAL según Radicado de salida CDMB No. 1520 de 2021.
