**CDMB\_02489**  
**19/03/2025**

**Asunto: Respuesta a radicado de entrada CDMB No. 1354 de 2025.**

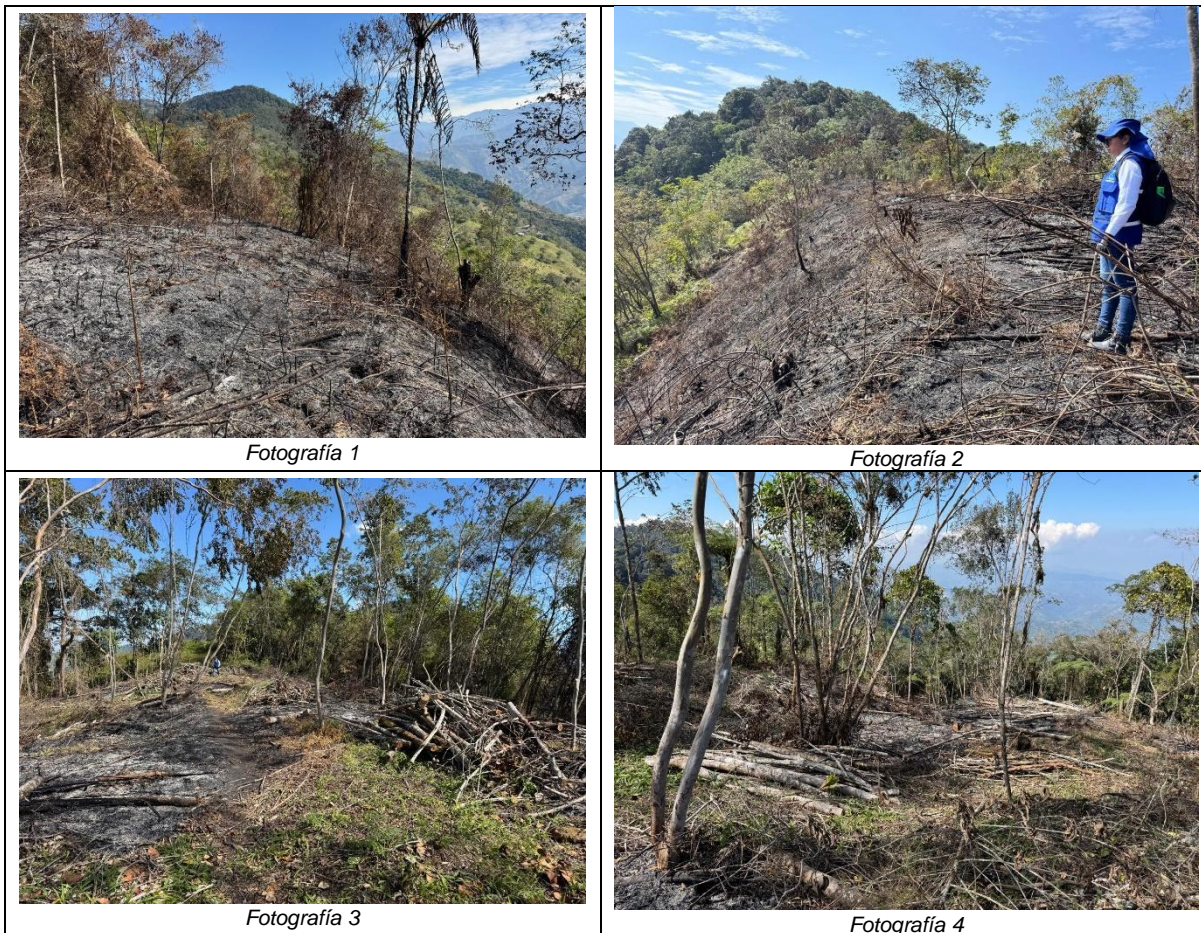
- Se procede a evaluar el área intervenida por las actividades de quema y se observa que la misma comprometió un área aproximada de 0.88 hectáreas, en donde se realizó quema del terreno, afectando la cobertura vegetal existente tales como: helechos, pastos, Tuno (*Miconia sp*), Balso (*Ochroma pyramidale*), Manchador (*Vismia sp*), Gaque (*Clusia multiflora*), Arrayan (*Myrcianthes sp*) Guamo (*Inga sp*), Palma boba (*Cyathea sp*), Gaque (*Clusia multiflora*), entre otras, que por el estado de quema no fue posible identificar. De igual manera es preciso mencionar que algunos de los individuos arbóreos hallados al momento de la inspección técnica se mantienen en pie, algunos calcinados totalmente su follaje y otros parcialmente afectados.

- Se evidencian varios cúmulos de madera, producto de las actividades de tala que se realizaron con anterioridad a la quema, lo que da evidencia que en el área se vienen desarrollando actividades de tala para posteriormente quemar el residuo vegetal resultante de la intervención al recurso flora.

- Se observa que sobre el terreno se presentó actividades de tala en un área aproximada de 10.000 m<sup>2</sup>, adicional a la zona que fue objeto de las actividades de quema a cielo abierto, lo que permite considerar que la intervención como tal de la cobertura vegetal y de especies nativas de la región, se realizó sobre un área aproximada de 20.000 m<sup>2</sup>.
- Se observaron varias especies forestales anilladas, actividad que se efectúa con el fin de que la especie se deteriore y posteriormente presente proceso de secamiento (muerte).
- Al momento de la inspección ocular se identifican fumarolas o conatos activos de las actividades de quema.
