CDMB_11067
03/07/2025

Asunto: Respuesta a solicitud con Número Vital 0600000000000188493 de 2025.

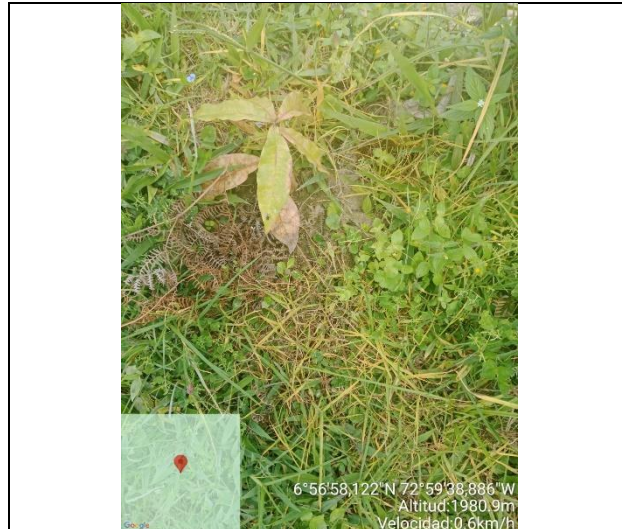
- En las hojas de las plántulas establecidas excepto en las de la especie Clavellino, se observaron signos de amarillamiento y marchitez.
- Alrededor de cada plántula establecida se evidencia amarillamiento de la gramínea.

Imagen 1. Signos de amarillamiento en plántula de la especie Roble.

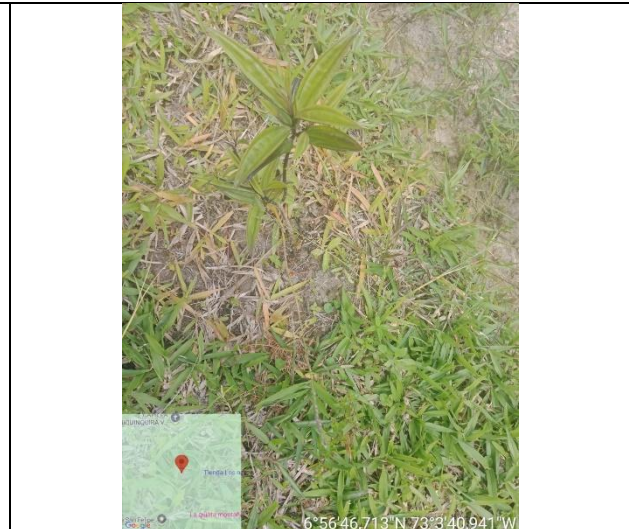
Imagen 2. Plántula de la especie Clavellino sin afectación en su hoja, pero amarillamiento del sitio donde se encuentra establecida.

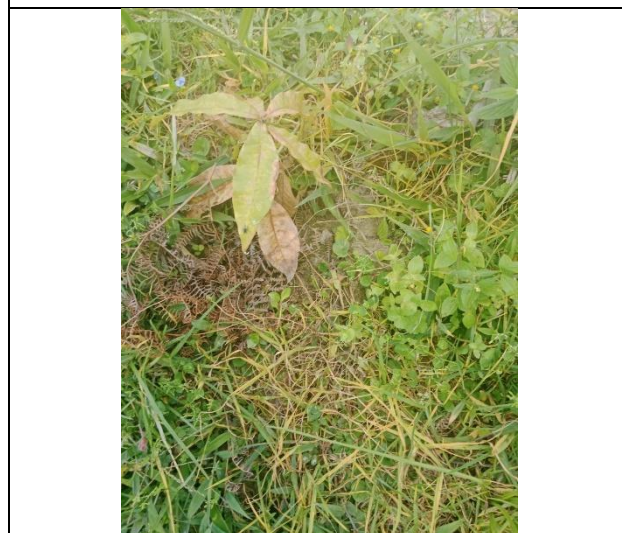
Imagen 3. Amarillamiento y marchitez de la gramínea que se encuentra en el sitio del establecimiento de las plántulas.

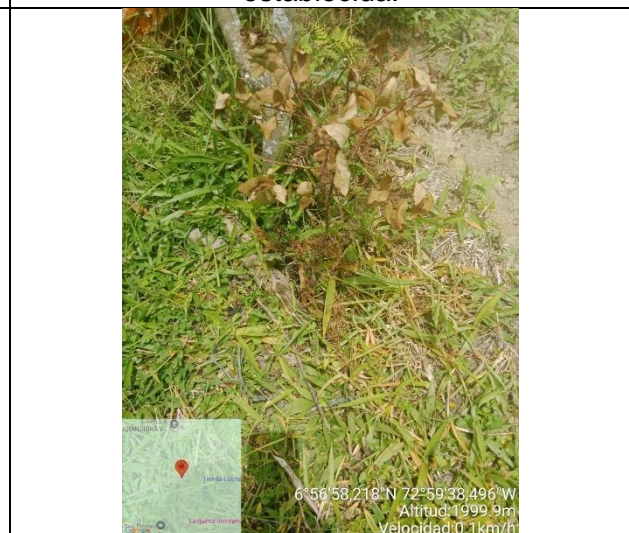
Imagen 4. Marchitamiento en hojas de plántula de Eucalypto.
