**CDMB\_13576**  
**05/08/2025**

**Asunto: Respuesta al radicado de entrada CDMB No. 14747 de 2025.**

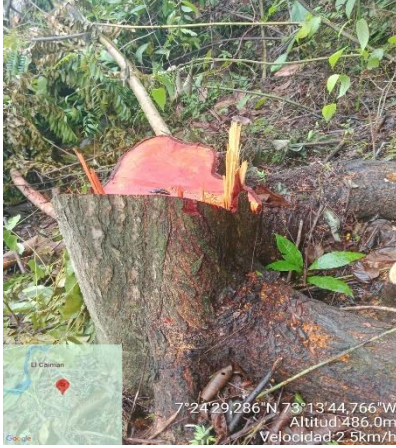
Imagen 1. Vestigio de tocón de la especie Cedro.

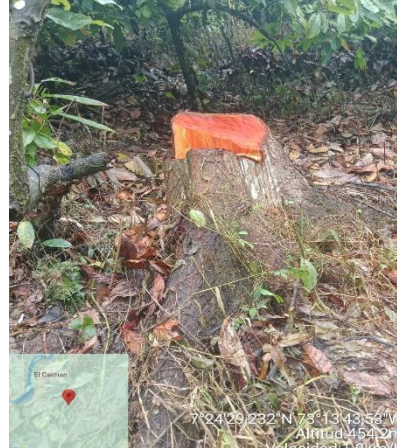
Imagen 2. Vestigio de tocón de la especie Cedro.

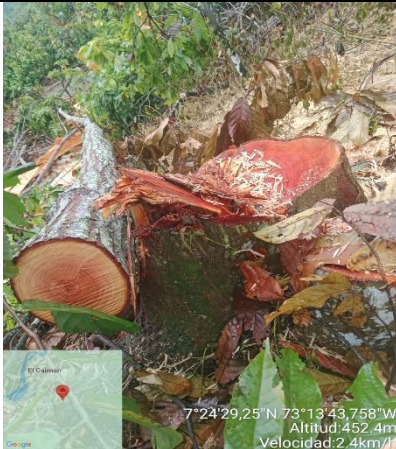
Imagen 3. Vestigio de tocón y biomasa dispuesta en el sitio.

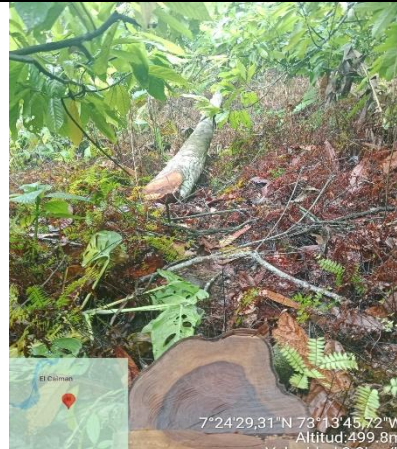
Imagen 4. Biomasa dispuesta en el sitio.

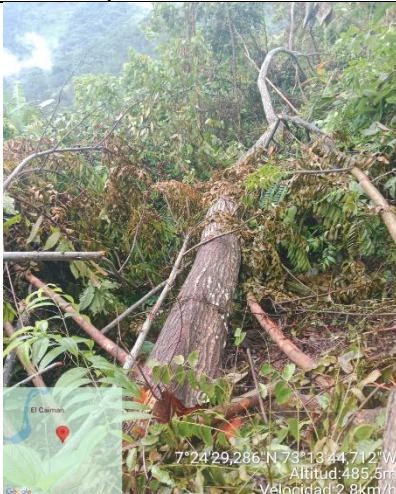
Imagen 5. Biomasa dispuesta en el sitio.

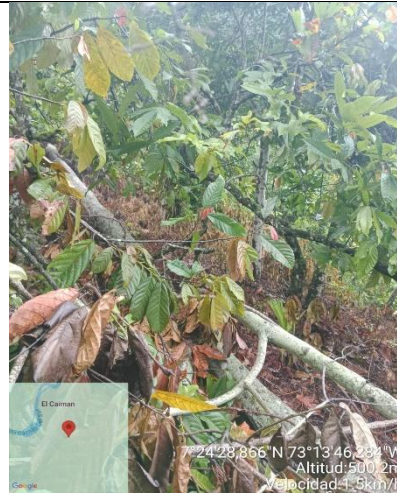
Imagen 6. Biomasa dispuesta en el sitio.
