CDMB_10771
06/07/2022

Vereda Portachuelo.

Rionegro – Santander.

Asunto: Respuesta a radicado de entrada a la CDMB No. 7890 de 2022.

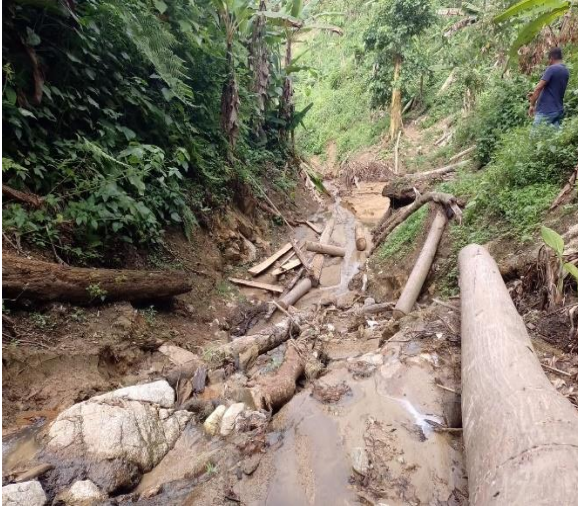
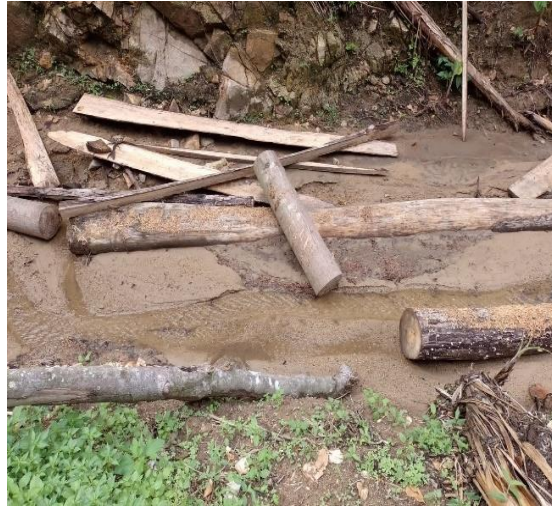
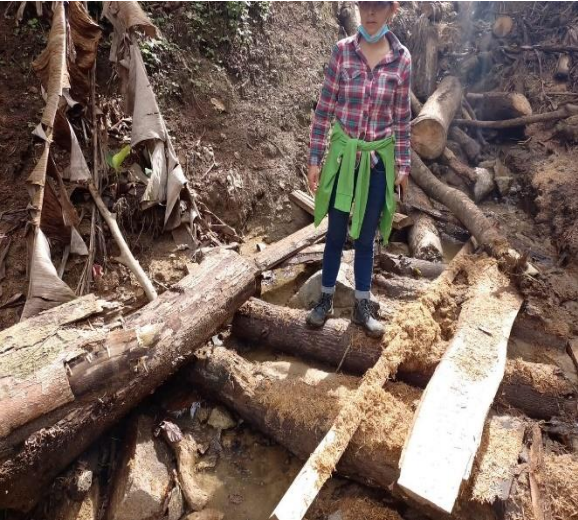
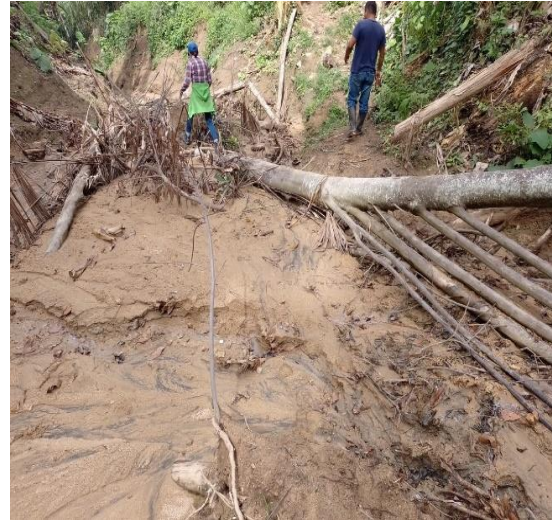
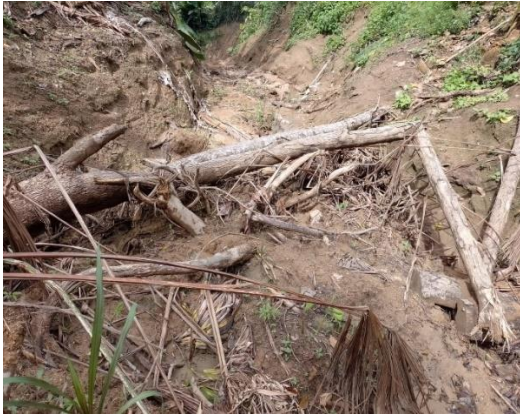
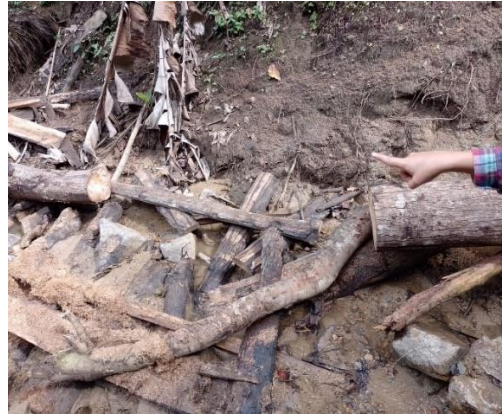
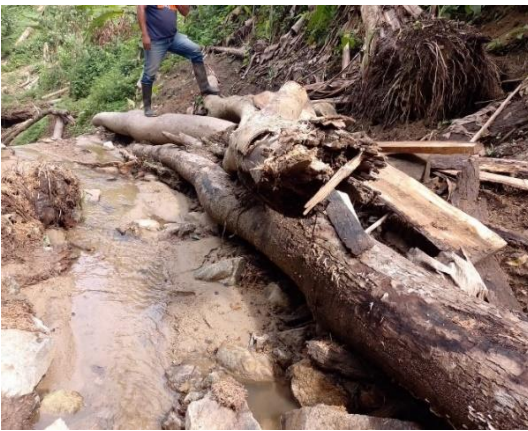
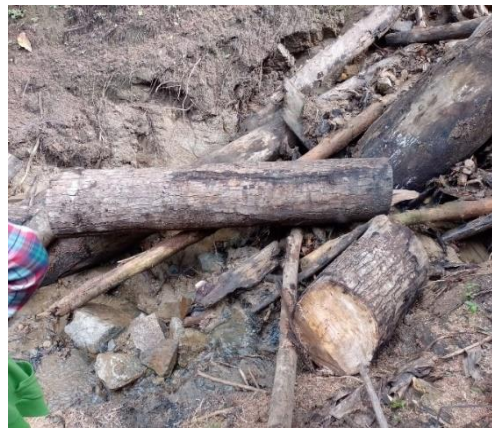
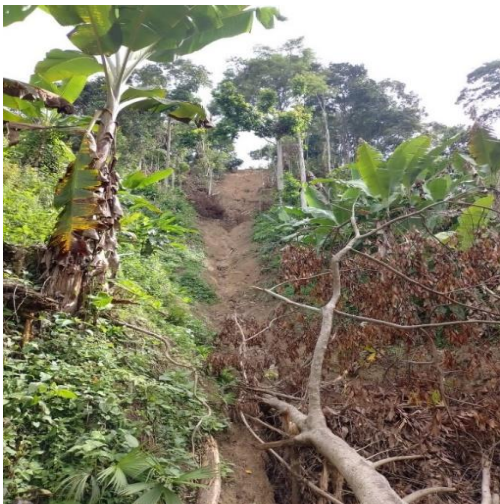
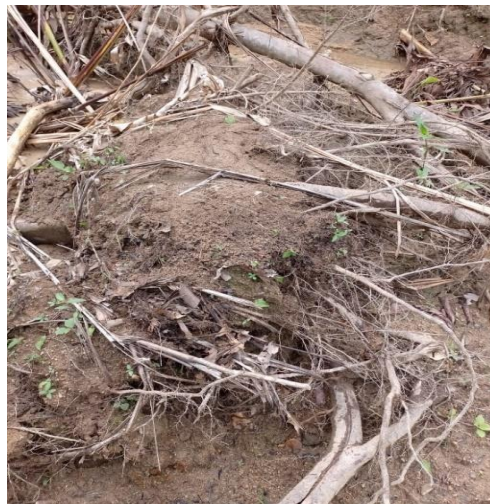
- ✓ Sobre el cauce del drenaje natural que discurre por el sector, se observó disposición de troncos de árboles, los cuales se identificaron como Caracolí (1), Guacharaco (1), Guamo (1) con diámetros de 40 centímetros.

- ✓ No se evidenciaron vestigios de tala de árboles adyacentes a la faja protectora forestal del drenaje, de la fuente hídrica que indicaran que los troncos de los árboles encontrados fueron intervenidos antrópicamente.

- ✓ Vestigio de aprovechamiento de troza de madera dispuesto sobre cauce
- ✓ De acuerdo a las características de los troncos dispuestos dentro del cauce se aprecia que hubo desprendimiento radicular por remoción de tierra de la cobertura vegetal aguas arriba.

- ✓ Disposición de sedimentos de suelo sobre cauce de la fuente hídrica como producto de erosión a talud adyacente, por ocurrencia de lluvias constantes en el sector.

A lo manifestado por el señor López, se le informó que no podrá realizar aprovechamiento ni uso del material vegetal dispuesto sobre cauce de la fuente hídrica, ya que de acuerdo a la normatividad ambiental todo uso y aprovechamiento requieren previa autorización de la autoridad ambiental CDMB.

Por lo anterior, y de acuerdo a lo dispuesto en la ley 1523 de 2012 *“Por la cual se adopta la política nacional de gestión del riesgo de desastres y se establece el Sistema Nacional de Gestión del Riesgo de Desastres y se dictan otras disposiciones”*; se considera que existe eminente riesgo por ocupación de cauce que concurre sobre la fuente hídrica innominada

identificada con código 5904 perteneciente a la microcuenca Samacá de código 1, subcuenca Río Negro de código 3, cuenca Río Lebrija de código 2319 por la disposición de troncos de madera y sedimentos de tierra. Por consiguiente, se remitirá copia a la alcaldía municipal a través Gestión del Riesgo y Cambio Climático del municipio de Rionegro, para que se inicie el proceso de limpieza dentro del cauce de esta fuente a fin de garantizar la seguridad y bienestar de la población aledaña a la fuente hídrica aguas abajo a través de la prevención del riesgo y así lograr mitigar el riesgo ante ocurrencias por emergencias y desastres, en especial por crecientes súbitas que podrían generar inundación a los predios aledaños del sector como producto de la obstrucción del flujo de agua
