**Asunto: Respuesta radicado entrada CDMB No. 14857 de 2022.**

En atención al radicado del asunto, por medio de la cual denuncia "tala que se realizó en el barrio entre la independenciam y miradores de la UIS, más para la independenciam y a su vez la venta de lotes a nombre de miradores de la UIS, pero no es miradores de la UIS, deseamos que realicen una visita para verificar si el terreno es apto para vivienda o no, la policía se ha acercado al lugar sin ningún tipo de respuesta ya que se presume son amigos y por ende no hacen nada (SIC)", nos permitimos informar que funcionarios adscritos al Grupo Elite Ambiental para la Sostenibilidad – GEA, de la Subdirección de Evaluación y Control Ambiental – SEYCA, de la Corporación Autónoma Regional para la Defensa de la Meseta de Bucaramanga – CDMB, practicó visita técnica de inspección ocular al sector conocido como Miradores de la UIS del municipio de Bucaramanga, sitio georreferenciado **N:7°8'33.054" E:-73°7'11.46"**, el día 27 de septiembre de 2022, en donde se evidenció lo siguiente:

A continuación, se presenta registro fotográfico capturado durante la visita.

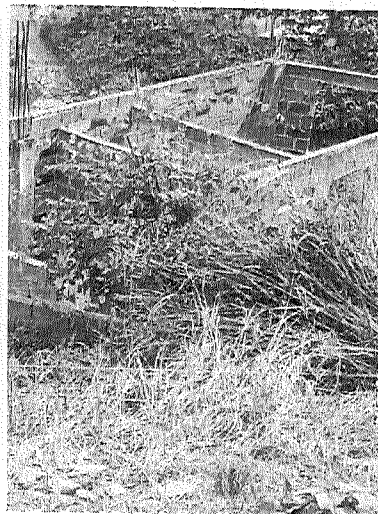
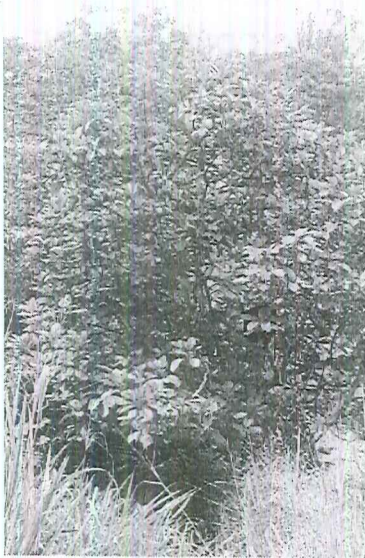
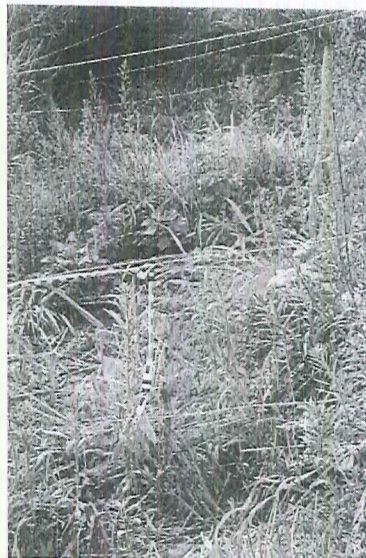
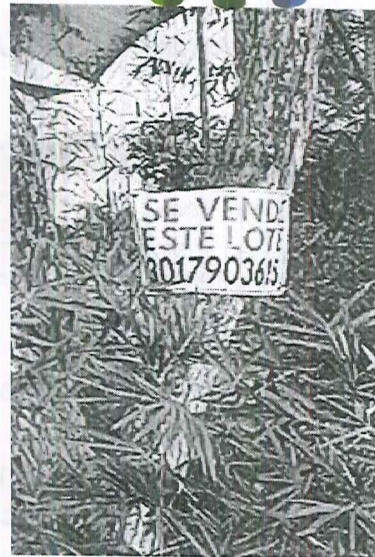
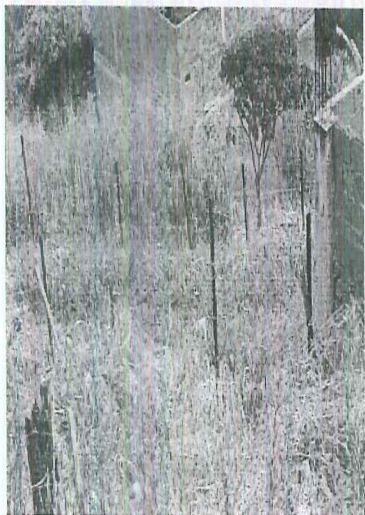
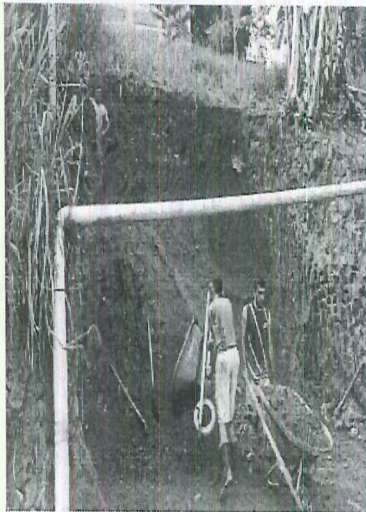
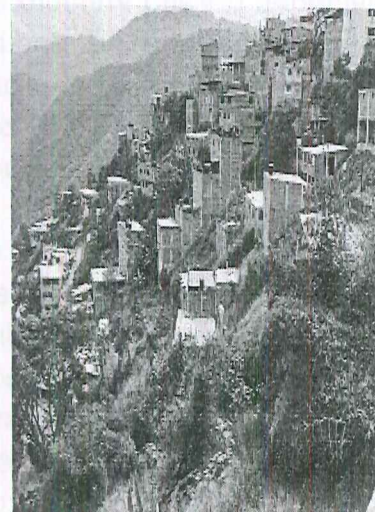
- El terreno ha presentado retiro de cobertura superficial sobre suelo tipo gramínea, encontrando loteos en la zona y división del predio para la conformación de nuevas construcciones.

- Sobre la falda de talud se identificaron procesos acelerados de construcción en mampostería, concreto y acero de 3 y 5 niveles, así como adecuación de terreno y excavaciones para futuros procesos constructivos.

- Se observó que los procesos constructivos que se adelantan en la zona, carecen de obras mínimas de contención, además de que se desarrollan en una zona de alta pendiente, lo que podría generar una situación de riesgo.

- Se evidenciaron cortes del terreno y disposición de residuos de construcción y demolición – RCD para conformación de terrazas para nuevos procesos constructivos.

- En varios puntos del recorrido realizado se identifican vallas informativas de venta de lotes.
- Para el acceso al predio se han adelantado actividades de apertura de ejes viales sin obras mínimas de ingeniería.

- 1) Verifique sin la construcciones existentes y las que a la fecha se adelantan en el corredor de DRMI entre el sector de la Independencia y Miradores de la UIS, cuentan con los respectivos permisos emitidos por las Curadurías Urbanas y si las mismas se ajustan al Plan de Ordenamiento territorial – POT (Ley 1454 de 2011 – Ley 388 de 1997) y lo establecido en el Decreto 1203 de 2017 artículo 14, el cual modifica el artículo 2.2.6.1.4.11 del Decreto Reglamentario 1077 de 2015 del sector Vivienda Ciudad y Territorio, en donde contempla que la *“Competencia de control urbano corresponde a los Alcaldes Municipales o Distritales por conducto de los inspectores de policía rurales, urbanos y corregidores...”* y se informe a esta Autoridad Ambiental las actuaciones a adelantar en la zona, a fin de

- 2) Se informe de qué manera están ejerciendo control y vigilancia para prevenir y no permitir los procesos acelerados de construcción en estas áreas de Dristito Regional de Manejo Integrado, las cuales corresponden a áreas de importancia ambiental que deben cumplir con el tratamiento que establece el Plan de Manejo aprobado por el Consejo Directivo de la CDMB, a fin de evitar el desarrollo de actividades que puedan alterar o deteriorar los ecosistemas de estas zonas que deben destinarse exclusivamente al establecimiento o mantenimiento de áreas forestales protectoras y prohíben los procesos de construcción de viviendas.

- 3) Tener en cuenta las determinantes ambientales establecidas en el POMCA, toda vez que estos constituyen normas de superior jerarquía y de esta manera se propenda la articulación de los procesos de ordenamiento territorial de manera sostenible, en consecuencia de lo establecido en el artículo 23 del Decreto 1640 de 2012 *“El Plan de Ordenación y Manejo de la Cuenca Hidrográfica se constituye en norma de superior jerarquía y determinante ambiental para la elaboración y adopción de los planes de ordenamiento territorial, de conformidad con lo dispuesto en el artículo 10 de la Ley 388 de 1997(…)”* y en cumplimiento a la resolución 1688 de 2019 expedida por la CDMB. *(Cumplimiento inmediato a partir del recibo de la presente comunicación).*
