**Asunto: Respuesta radicados de entrada CDMB No. 14621 y 15916 de 2022.**

**Referencia: Traslado oficio Alcaldía Municipio de Bucaramanga con radicado PQRSD N°20229684689.**

Al respecto, nos permitimos informar que personal adscrito al Grupo Élite Ambiental para la Sostenibilidad – GEA, de la Subdirección de Evaluación y Control Ambiental – SEYCA, de la Corporación Autónoma Regional para la Defensa de la Meseta de Bucaramanga – CDMB, practicó visita técnica de inspección ocular el día 27 de septiembre de 2022, al sitio georreferenciado con coordenadas **N: 7°8'55.501" E: -73°8'24.09"**, encontrando lo siguiente:

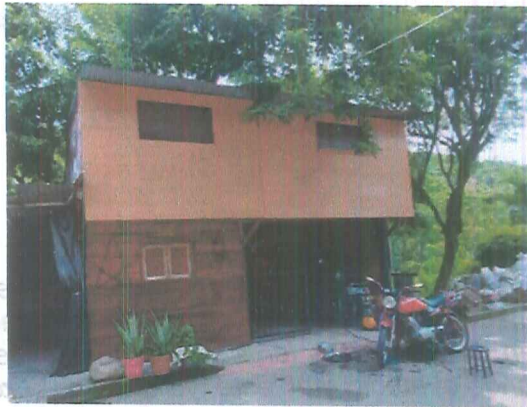
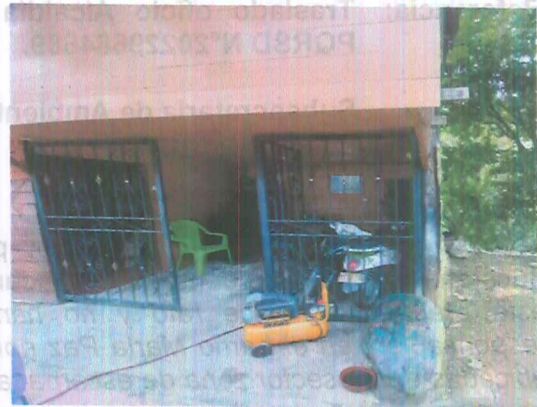
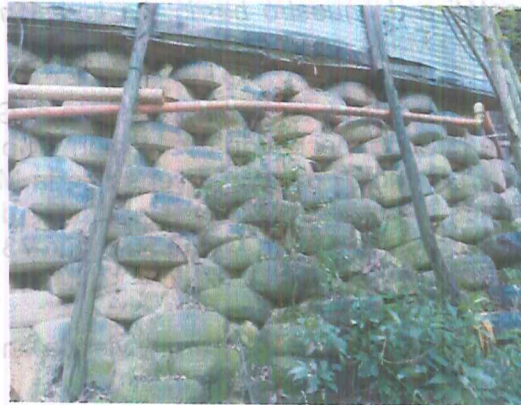
- **Rancho 1:** Construido en dos (02) niveles y con tablas pintadas, en el cual se observó adecuación del terreno, nivelación y endurecimiento del suelo con cemento y baldosa de 20X20 centímetros en una parte del rancho, este rancho funciona como vivienda y taller, en donde se realizan actividades de cambio de aceite, mantenimiento, revisión y reparación de motos.

En la parte posterior del rancho, se encuentra instalación de llantas apiladas como medida de control y estabilización del terreno; de igual manera, existen tuberías en PVC instaladas que conducen las aguas servidas generadas en el rancho y se

descargan sobre la escarpa y fuente hídrica que discurre por el sector, en la parte inferior del terreno.

Al momento de la inspección ocular se solicitó el retiro inmediato de la descarga de aguas servidas domésticas y no domésticas, advirtiendo que en caso contrario se adelantarán las actuaciones a que hace referencia la Ley 1333 de 2009. (Ver registro fotográfico a continuación).

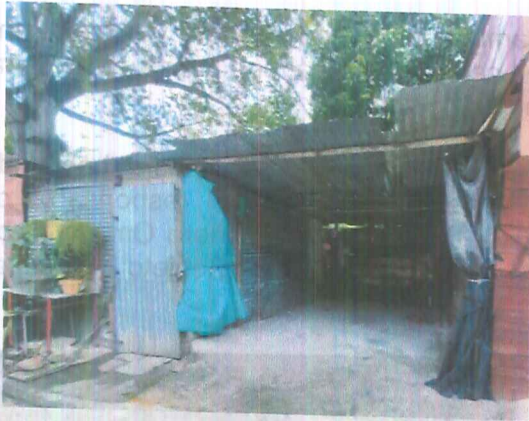
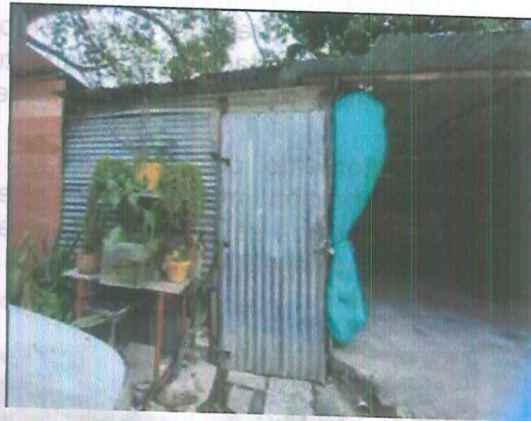
- **Rancho 2:** Consta de un cerramiento en teja de zinc y cubierta en las mismas características, soportado en trozas de madera, el cual informan que es usado como zona de parqueadero para un vehículo y motos. El terreno ya presenta endurecimiento de suelo con concreto y no se encontró personas en el sitio.

Se informa a los funcionarios de la CDMB, que el responsable del rancho es del señor Bruno Caicedo que reside al frente del mismo. (Ver registro fotográfico a continuación).

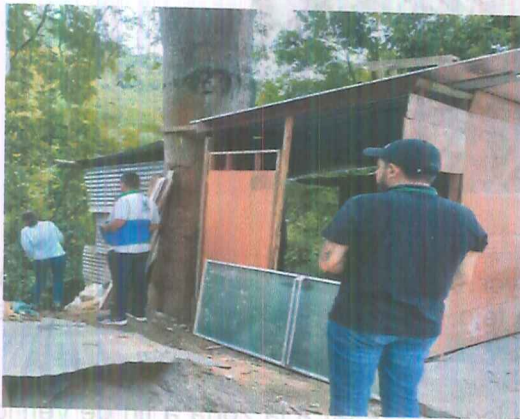
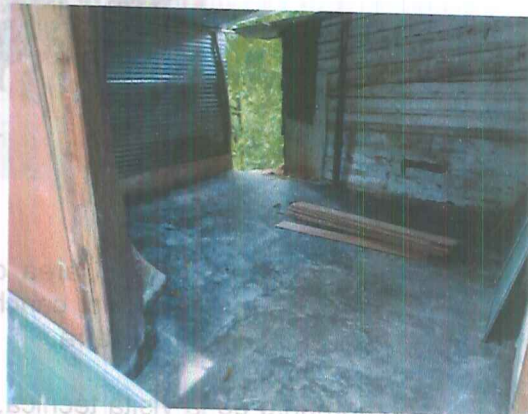
- **Rancho 3:** Presenta cerramiento en tablas, soportado en trozas de madera y cubierta en teja de zinc, algunas de las trozas de madera se encuentran apuntilladas a una Ceiba que está en el sitio.

Se evidenció nivelación del terreno, endurecimiento de la zona con cemento y aplicación de cemento liso para mejorar la textura. Se encontró en el sitio unas ventanas y un lavadero, presuntamente para ser instalado.

Al momento de la inspección ocular no se encontraron personas habitando el cerramiento; sin embargo, durante la verificación realizada, se hizo presente la señora Omaira Pabón identificada con la cédula de ciudadanía N° 63.527.957 y sus familiares que residen en la Calle 15 DN # 2A-27 (frente de la zona objeto de ocupación irregular) quien manifiesta que está instalando ese cerramiento para ser habitado por ella y sus hijos. (Ver registro fotográfico a continuación).

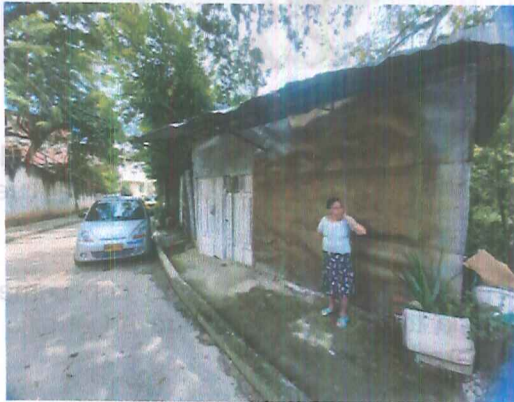
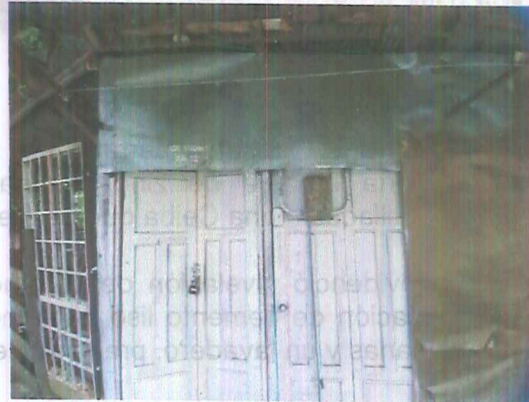
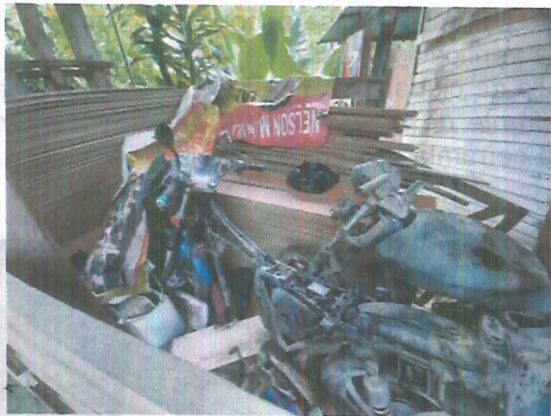
- **Rancho 4:** Presenta cerramiento en láminas metálicas, madera y cubierta en teja de zinc soportada en una estructura en cercha metálica, con puerta en madera, en la cual se observa un contador de energía eléctrica.

Al momento de la inspección ocular no se encontró a nadie habitando la construcción improvisada; sin embargo, se informa que el responsable de la intervención es el señor Ezequiel Pabón, hermano de la señora Omaira Pabón y que reside en la Calle 15 DN # 2A-27 (al frente de la zona objeto de ocupación irregular). (Ver registro fotográfico a continuación).

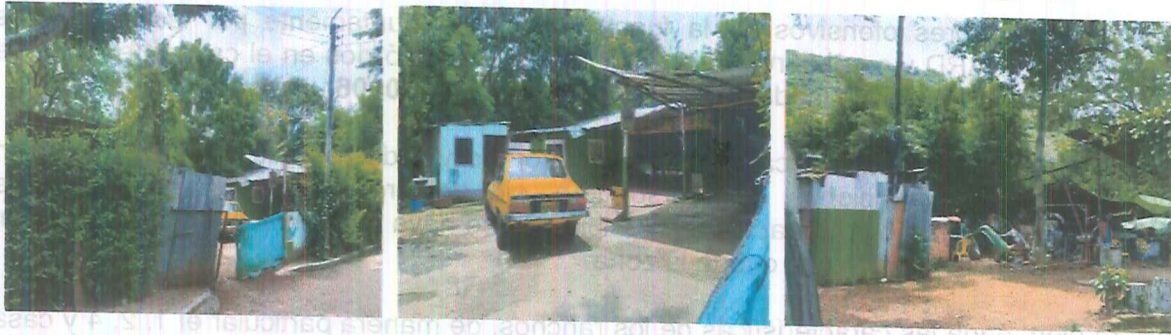
- **Construcción 5:** Es un área de mayor extensión, en donde se encuentra una vivienda en mampostería, canchas de tejo, parqueadero para vehículos y área en la cual se acumula chatarra.

Al momento de la visita técnica, no se logró ingresar a la zona a fin de verificar la legalidad de la construcción y el manejo de las aguas residuales domésticas; sin embargo, se logra obtener información de la comunidad, quienes manifiestan que de la zona el responsable es el señor "Jorge". (Ver registro fotográfico a continuación)

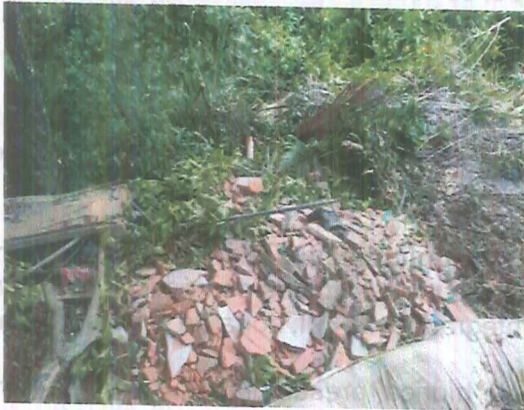
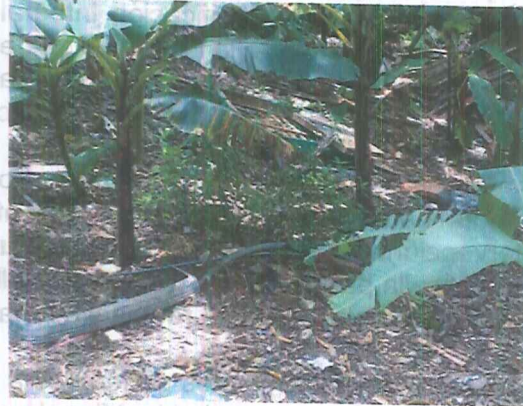
Una vez inspeccionada el área objeto de ocupación irregular, se procedió a realizar verificación en la parte inferior de la zona de escarpa, observando disposición inadecuada de residuos sólidos en diferentes puntos, generando un impacto visual negativo.

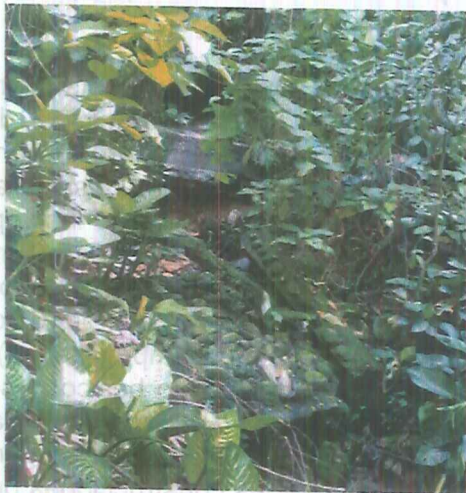
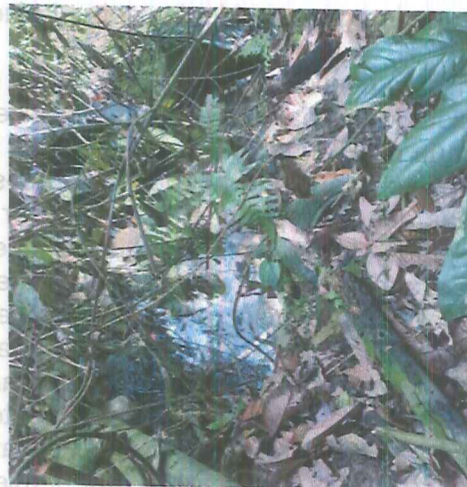
De igual manera se observa un flujo de agua, sobre el cual se vierten aguas residuales domesticas a través de un tubo de aproximadamente 20 pulgadas, las cuales presuntamente provienen de conexiones erradas de viviendas ubicadas en la parte alta, del barrio María Paz – sector El Mamón.

Se perciben olores ofensivos en la fuente hídrica, presuntamente por las constantes descargas de ARD y se observa disposición de residuos sólidos en el cauce de la fuente hídrica en mención, innominada e identificada con código **30006**.

Respecto a los vertimientos generados a la fuente hídrica, presuntamente por conexiones erradas, se hace necesario identificar la causa de las mismas, por lo tanto se remite copia de la presente comunicación a la **Empresa Pública de Alcantarillado de Santander – EMPAS S.A. E.S.P.**, con el propósito que adelante las actuaciones correspondientes para identificar el origen de la fuente contaminante generada por los vertimientos, efectuando una exhaustiva revisión a la red de alcantarillado, realizando las pruebas en el sector del barrio María Paz, con el fin de identificar las presuntas conexiones que pueden estar descargando aguas residuales sobre la fuente hídrica.
