**Asunto: Respuesta a radicados de entrada CDMB No. 16043 y 16425 de 2022.**

En atención a los radicados del asunto, mediante los cuales denuncia "(...) un botadero de escombros, ocasionando daño a los recursos naturales, desconociendo si tienen permisos (...)", nos permitimos informar que personal adscrito al Grupo Élite Ambiental para la Sostenibilidad – GEA, de la Subdirección de Evaluación y Control Ambiental – SEYCA, de la Corporación Autónoma Regional para la Defensa de la Meseta de Bucaramanga – CDMB, practicó visita técnica de inspección ocular el día 07 de octubre de 2022, en el asentamiento humano conocido por la comunidad como "Bavaria 2" al cual se accede por el kilómetro 6 vía café Madrid a Parque Industrial II del municipio de Bucaramanga, sitio georreferenciado con coordenadas N: 7°08'2.19" E: -73°9'23.15", en donde se evidenció lo siguiente:

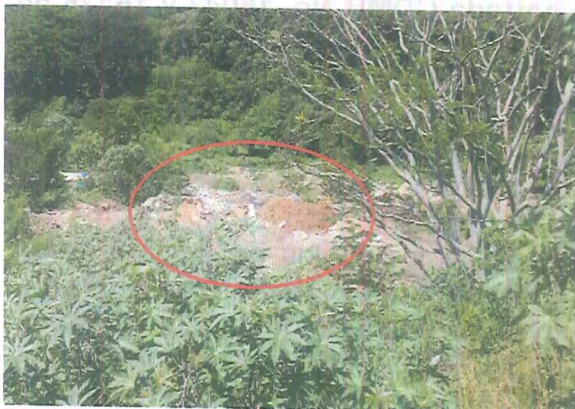
- En el sitio se encuentra instalada una reja asegurada con cadenas y un candado que impide el acceso hasta el sitio objeto de intervención; no obstante, se solicitó autorización al administrador del parqueadero colindante con dicho predio, logrando visualizar a la distancia, que en el lugar presuntamente acceden vehículos que realizan descargas de residuos de construcción y demolición – RCD al interior del predio objeto de la queja.
- La actividad en mención (disposición de RCD) se realizó en un área que hace parte de la franja de protección de la fuente hídrica identificada como Río de Oro, afectando directamente al recurso suelo por los contaminantes dispuestos (escombros de construcción, basuras orgánicas, plásticos de

Fotografía 1. Disposición de RCD y relleno de terreno.

Por lo anteriormente expuesto, esta Autoridad Ambiental, procederá a realizar el respectivo informe técnico para la identificación y valoración de una presunta infracción y/o afectación ambiental, el cual se remitirá a la Oficina de Trámites Sancionatorios de la Entidad, a fin de que se estudie la posibilidad de iniciar apertura de una actuación administrativa en contra de los presuntos infractores, determinando la responsabilidad por los hechos denunciados según las disposiciones contempladas en la Ley 1333 de 2009.

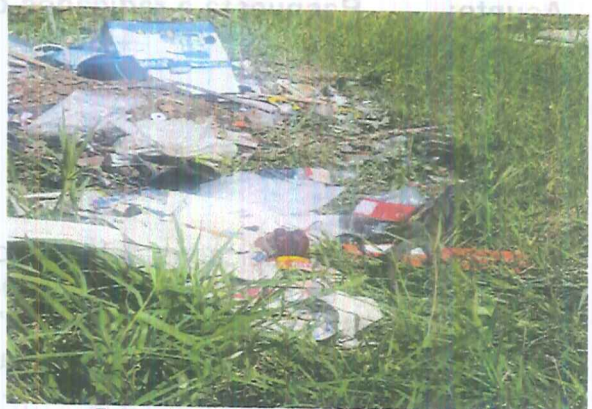
bolsas y frascos), y al recurso agua, por no tener medida de contención que evite que este material llegue a la fuente hídrica.

Fotografía 2. Residuos orgánicos y plásticos

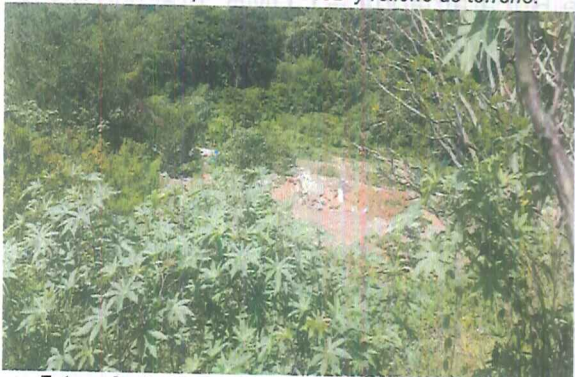
Fotografía 3. Disposición de RCD y relleno de terreno.

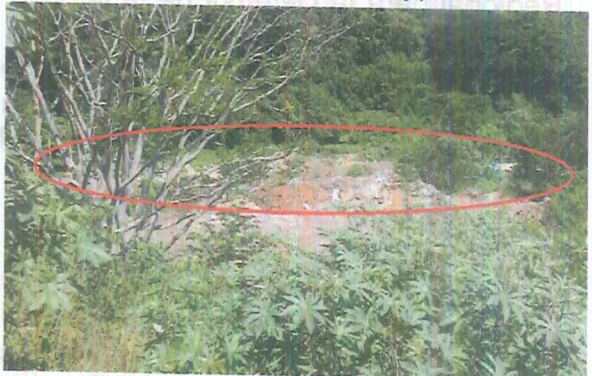
Fotografía 4. Franja de protección Hídrica

Ambiental POMCA Alto Lebrija, es preciso indicar que el área donde se estableció la intervención, se encuentra categorizada como **Bosque Seco Tropical de Bucaramanga**.
