Asunto: Respuesta al radicado de entrada CDMB N° 10500 de 2023.

En atención al radicado del asunto, mediante el cual denuncia *“tala de especies forestales, situación por la cual solicitamos urgente una visita técnica, de tal manera que se puedan prevenir episodios lamentables (...)”*, nos permitimos informar que personal adscrito al Grupo Élite Ambiental para la Sostenibilidad – GEA, de la Subdirección de Evaluación y Control Ambiental – SEYCA, de la Corporación Autónoma Regional para la Defensa de la Meseta de Bucaramanga – CDMB, practicó visita técnica de inspección ocular el día 06 de julio de 2023, en el predio El Terreno, ubicado en la vereda Buenos Aires (según la comunidad), vereda Ruitoque (según zonificación) del municipio de Piedecuesta; sitio georreferenciado con coordenadas **N:** 6°00'32.49" y **E:** -73°06'6.35"; cota 1291 m.s.n.m, con el propósito de verificar los hechos denunciados, en donde se evidenció lo siguiente:

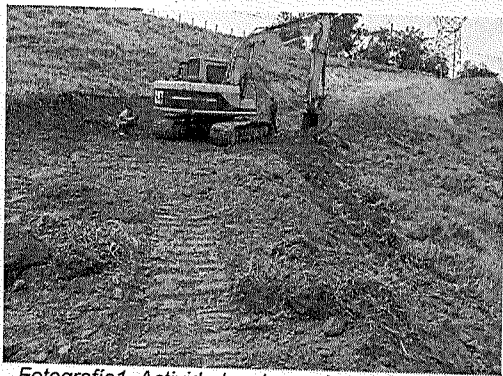
- Maquinaria amarilla tipo retroexcavadora sobre oruga con un operario, realizando actividades de movimiento de tierras (apertura de un eje vial) para el acceso al predio, en una longitud de aproximadamente 60 metros lineales y con anchos variables que oscilan entre 4 metros y 7 metros.

Fotografía 1. Actividades de movimiento de tierras

Respecto a los procesos relacionados al movimiento de tierra en el predio georreferenciado, se procede a remitir copia de la presente comunicación a la Administración Municipal de Piedecuesta y Curaduría Urbana 1 de Piedecuesta, para que sean verificadas las actividades que allí se adelantan de conformidad con su competencia, tal como lo establece el Decreto 1203 de 2017, artículo 14, modificado por el artículo 2.2.6.1.4.11 del Decreto Único Reglamentario 1077 de 2015 del Sector Vivienda Ciudad y Territorio, el cual advierte que la “... Competencia del Control Urbano corresponde a los Alcaldes Municipales o Distritales por conducto de los Inspectores de Policía Rurales, Urbanos y Corregidor...”.

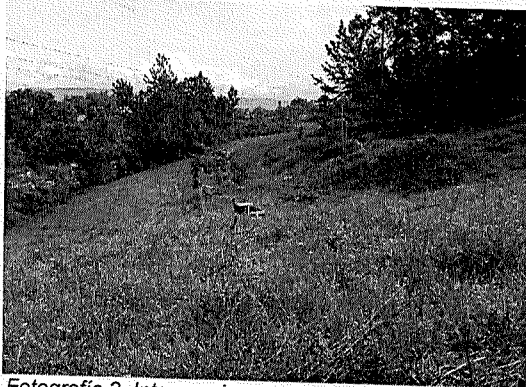
- Metros adelante se observa tala de especies arbóreas tipo arbustivas inferiores a 10 centímetros de DAP, identificados como Pino Patula (*Pinus patula*), con alturas aproximadas entre 4 y 7 metros en un área de 200 m² aproximadamente.

Fotografía 3. Intervenciones por movimiento de tierra y tala de Pino patula (*Pinus patula*)

Ahora bien en lo relacionado a las actividades de tala de especies arbóreas tipo arbustivas inferiores a 10 centímetros de DAP, identificados como Pino Patula (*Pinus patula*), con alturas aproximadas entre 4 metros y 7 metros, la CDMB como Autoridad Ambiental y en aras de salvaguardar los recursos naturales y con el fin de prevenir, controlar los factores de deterioro ambiental, garantizando su desarrollo sostenible, procederá a REQUERIR al GRUPO INMOBILIARIO DEL ORIENTE en calidad de personas responsables de las intervenciones al recurso flora, sin los respectivos permisos por parte de la Autoridad Ambiental.

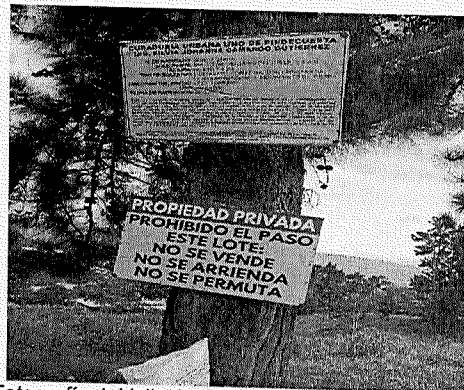
- Al momento de la inspección técnica se solicitan los respectivos documentos que acrediten la legalidad de las actividades, por lo anterior el señor Fabián Torres Herrera, residente de la obra Grupo Inmobiliario del Oriente aporta licencia urbanística con Resolución 0224 de 04 de julio de 2023, ID 68547-1-23-0110 – Curaduría Urbana 1 de Piedecuesta, Silvia Johanna Camargo Gutiérrez – Licencia de Construcción en la modalidad obra nueva y autorización de movimiento de tierra Predio LT de Terreno – Piedecuesta, matrícula inmobiliaria N° 314-24602 – número catastral 03-00-0036-0094-000 Grupo Inmobiliario del Oriente SAS, identificada con NIT 901662463-5 Vivienda Unifamiliar de dos pisos, lote de 40.320 m², área total construida de 306.07 m².

Fotografía 4. Valla Curaduría Urbana 1 Piedecuesta

Por lo expuesto, se remite copia de la presente comunicación al Área Metropolitana de Bucaramanga, con el fin de que sea verificada la información aportada al momento de la inspección técnica en relación al predio identificado como: LT de Terreno – Piedecuesta con matrícula inmobiliaria N° 314-24602 y número catastral 03-00-0036-0094-000 Grupo Inmobiliario del Oriente SAS con NIT 901662463-5, por ende se valide ante la CDMB si la información suministrada en campo correspondiente al inmueble es verídica.

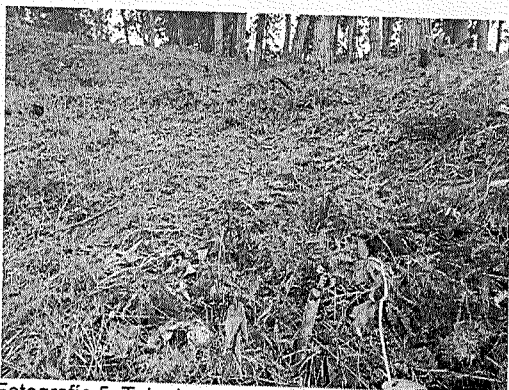
Fotografía 5. Tala de especies arbóreas inferiores a 10 cm de DAP de la especie Pino patula.

Del requerimiento en mención se remitirá copia a la Coordinación de Seguimiento para la Sostenibilidad para efectos de verificación, de observarse incumplimiento del mismo, se iniciarán las acciones administrativas sancionatorias a las que haya lugar, de conformidad con lo establecido en la Ley 1333 de 2009.

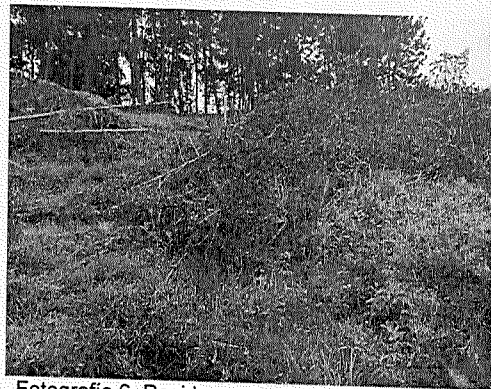
- Los residuos vegetales producto del corte se encontraron dispuestos sobre la superficie del terreno.

Fotografía 6. Residuos vegetales producto de las actividades de tala.
