Asunto: Respuesta al radicado de entrada CDMB No 11236 de 2023.

En atención al radicado del asunto, mediante el cual se informa sobre *“trabajos que se están realizando por construcciones en franja de protección de fuente hídrica (...)”*, nos permitimos informar que personal adscrito al Grupo Élite Ambiental para la Sostenibilidad – GEA, de la Subdirección de Evaluación y Control Ambiental – SEYCA, de la Corporación Autónoma Regional para la Defensa de la Meseta de Bucaramanga – CDMB, practicó visita técnica de inspección ocular el día 31 de julio de 2023, en lote de terreno ubicado en la vereda El Volador del municipio de Piedecuesta, sitio georreferenciado con coordenadas N: 6°56'34.26" y E: -73°2'45.64", evidenciando lo siguiente:

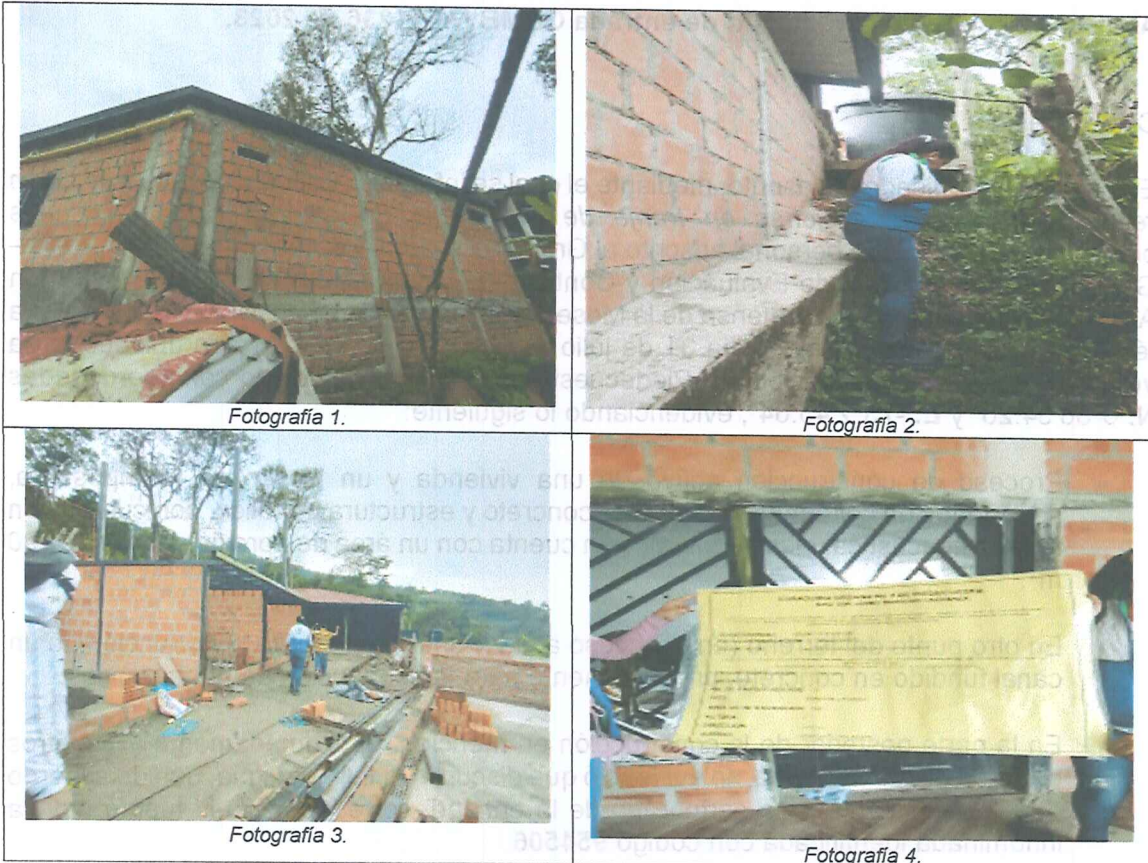
- Proceso de construcción activo de una vivienda y un kiosco en mampostería, soportados en columnas fundidas en concreto y estructura metálica, con cubierta en teja termoacústica; dicha construcción cuenta con un área de aproximadamente 150 m².

- En otro punto del terreno (en el acceso a la vivienda), se realizó construcción de un canal fundido en concreto, presuntamente para la conducción de aguas lluvias.

- En la parte posterior de la construcción en mención, aproximadamente a 2 metros de distancia de la misma, se evidenció que discurre un flujo de agua, que de acuerdo con lo consultado en la cartografía de la entidad, corresponde a la fuente hídrica innominada identificada con código **954506**.

- Asimismo, se observó que dicha construcción interviene la vivienda contigua, la cual, podría presentar fallas en su infraestructura, toda vez que no se cuentan con ningún tipo de aislamiento de la misma.

- El predio tiene cerramiento perimetral en bolo, concreto y ladrillo, continuando con malla metálica.
- Se observó estabilización del terreno mediante el uso de llantas, así como bolo y malla eslabonada.

Por lo expuesto, esta Autoridad Ambiental procederá a elaborar el respectivo informe técnico para la identificación y valoración de una presunta infracción y/o afectación ambiental el cual se remitirá al Grupo de Defensa Jurídica Integral de la Entidad, para las actuaciones correspondientes de conformidad con lo consagrado en la Ley 1333 de 2009 en contra de las personas que se consideren presuntamente como infractores y/o responsables de las actividades de intervención en franja de protección de la fuente hídrica innominada identificada con código **954506**.

De igual manera, y teniendo en cuenta que se puede presentar situación de riesgo en la vivienda que se encuentra ubicada contiguo al proceso de construcción activo, nos permitimos poner en conocimiento de la Oficina de Medio Ambiente y Gestión del Riesgo del municipio de Piedecuesta lo que se presenta en la zona, esto de conformidad con lo consagrado en el artículo 14 de la Ley 1523 de 2012: *“Los Alcaldes en el Sistema Nacional. Los alcaldes como jefes de la administración local representan al Sistema Nacional en el Distrito y el municipio. El alcalde, como conductor del desarrollo local, es el responsable directo de la implementación de los procesos de gestión del riesgo en el distrito o municipio, incluyendo el conocimiento y la reducción del riesgo y el manejo de desastres en el área de su jurisdicción”*.

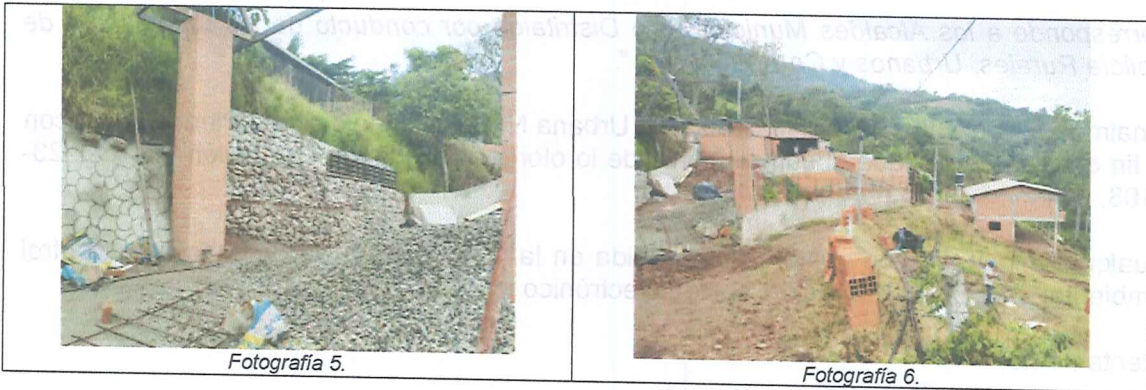
Fotografía 5.

- VP3
- [Handwritten signature]*
- Asimismo, se observó que dicha construcción interviene la vivienda conigua, cual, podrá presentar fallas en su infraestructura, toda vez que no se cuentan con ningún tipo de aislamiento de la misma.
 - El predio tiene cerramiento perimetral en polo, concreto y ladrillo, construido con malla metálica.
 - Se observó estabilización del terreno mediante el uso de lántas, así como polo y malla estabilizadora.
