Asunto: Respuesta a radicado de entrada CDMB No.777 de 2023.

En atención al radicado del asunto, mediante el cual informa que “*están construyendo una vivienda en medio de dos Ceibas, en DRMI (...)*”, nos permitimos informar que personal adscrito al Grupo Élite Ambiental para la Sostenibilidad – GEA, de la Subdirección de Evaluación y Control Ambiental – SEYCA, de la Corporación Autónoma Regional para la Defensa de la Meseta de Bucaramanga – CDMB, practicó visita técnica de inspección ocular el día 26 de enero de 2023, en el predio El Porvenir, ubicado en la vereda Pedregal del municipio de Bucaramanga, sitio georreferenciado con coordenadas N: 7°8'45.233" E: - 73°7'8.213", en donde se evidenció lo siguiente:

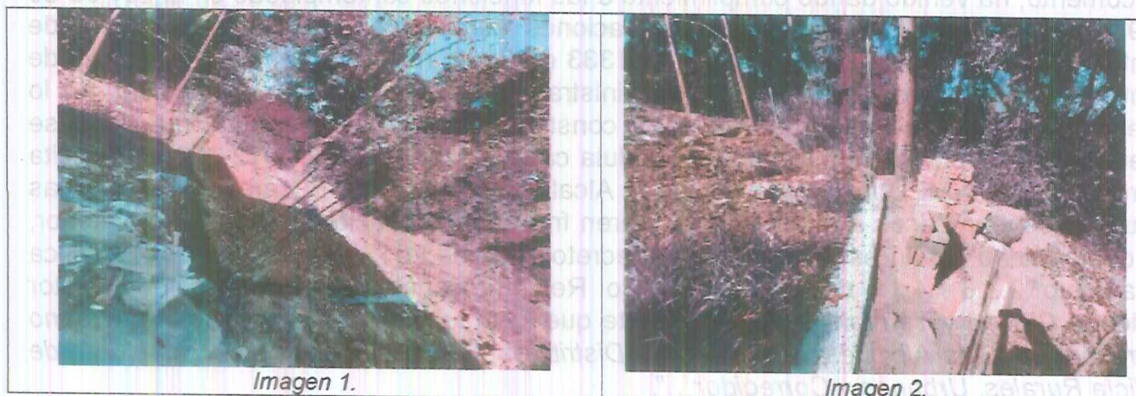
- Adecuación y nivelación del terreno para proceso de construcción de vivienda, encontrando zanjas para la cimentación y fundición de las vigas y zapatas.
- Junto al área objeto de intervención se encontró material de construcción como ladrillos y varillas para la fundición de las columnas.
- En el sitio se observaron tres (03) Ceibas (*Ceiba pentandra*), las cuales no presentaban ningún tipo de intervención y/o afectación; no obstante, una de estas se encuentra a 30 centímetros del punto en el cual se están fundiendo las vigas, situación que podría afectar su desarrollo.

A continuación, se presenta registro fotográfico capturado al momento de la inspección ocular:
