Asunto: Respuesta a radicado de entrada CDMB No. 1366 de 2023

Durante la visita técnica de inspección ocular, se evidenció lo siguiente:

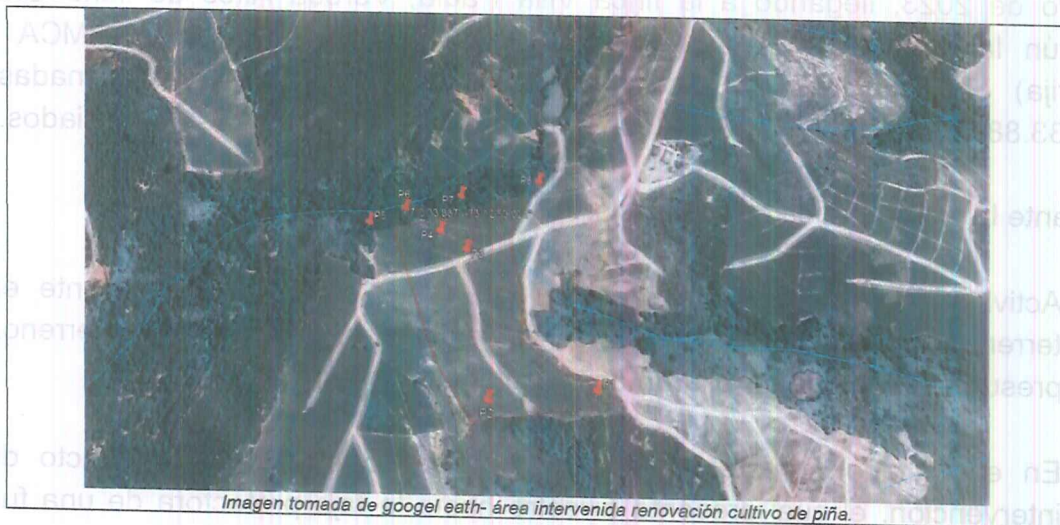
- Actividades de arado para renovar un cultivo de piña preexistente en el terreno, de lo cual dadas las características que presenta el terreno, se presume que se desarrollaron con maquinaria tipo tractor.
- En el costado noreste del predio se dispuso el material producto de la intervención, el cual presenta arrastre hasta la faja protectora de una fuente hídrica que discurre por el sector.

Fotografía 1. Arado del terreno.

- Ante la situación se procede a informar por parte de la autoridad ambiental que no es posible realizar intervención a los recursos naturales sin los respectivos permisos tanto de la Autoridad Ambiental como de la Alcaldía Municipal de Girón, haciendo énfasis en que el incumplimiento del marco legal puede conllevar al inicio de procesos administrativos sancionatorios u otras que la Autoridad Municipal considere.

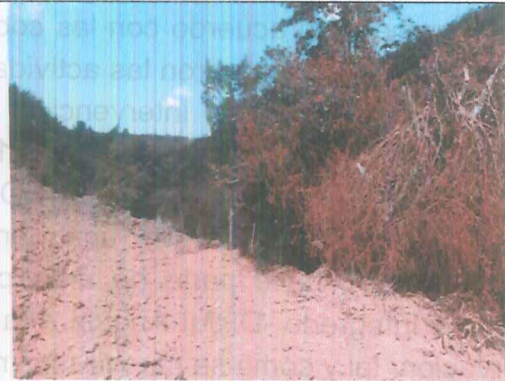
Fotografía 2. Arrastre de material hasta el costado norte del predio.

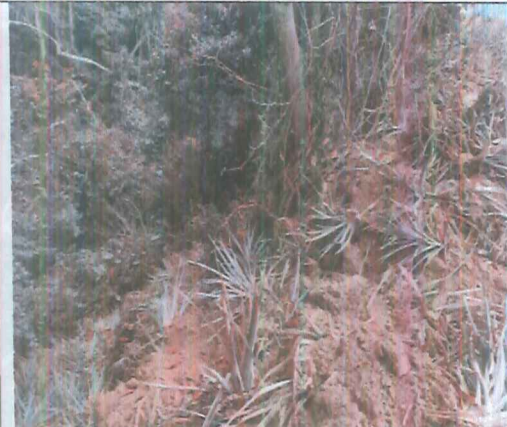
- Se observa fuente hídrica cerca del área intervenida.
- Se procedió por parte de la CDMB a solicitar los documentos de legalidad para las intervenciones; sin embargo, no son aportados.

Fotografía 3. Arrastre de material hacia la fuente hídrica.

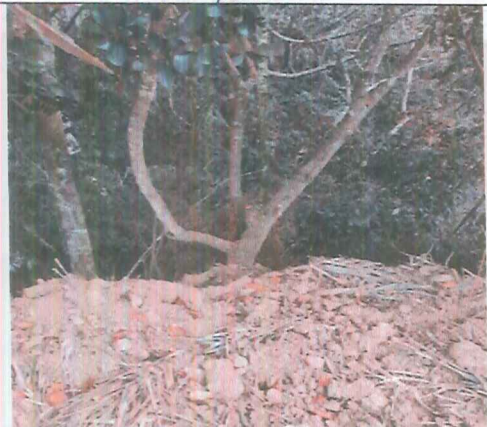
Fotografía 4. Arrastre de material hacia la fuente hídrica.

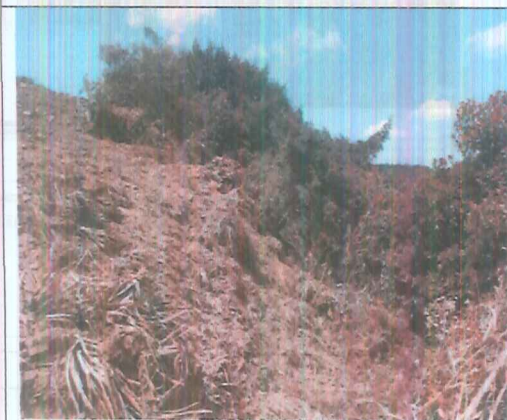
- Adicionalmente se evidencia volcamiento de algunas de las especies forestales, dentro de las cuales se logró identificar: Gaque (*Clusia sp*), Yarumo (*Cecropia peltata*), Copillo (*Xylopia aromática*), Sangron (*Vismia sp*), Florito, entre otras.

Fotografía 5. Volcamiento de especies forestales.

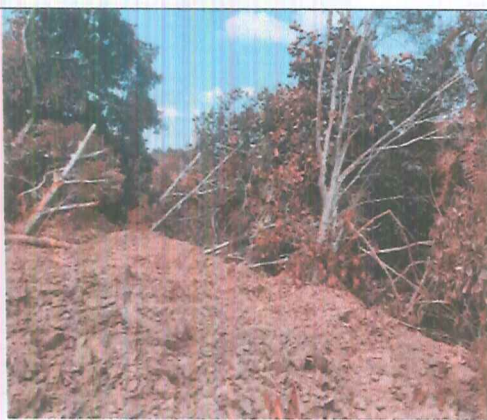
Fotografía 6. Volcamiento de especies forestales.
