Asunto: Respuesta a los radicados de entrada CDMB No. 21304 de 2022 y No. 756 y 1037 de 2023.

Visita de inspección ocular practicada el 26 de enero de 2023.

Visita de inspección ocular practicada el 21 de febrero de 2023.

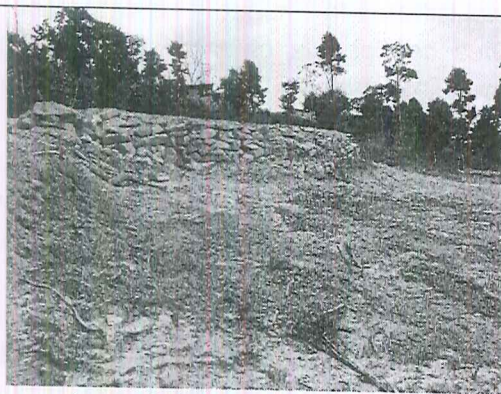
- En un punto del terreno se observó la construcción de un gavión en piedra rajón, el cual presentaba una altura de aproximadamente 1 metro y una longitud de 20 metros aproximadamente.

Imagen 2. Gavión construido en el sitio.

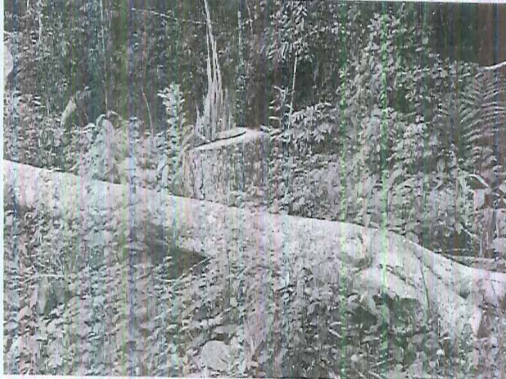
- Se presume que con las actividades de movimiento de tierra realizadas en el predio, se retiró la cobertura vegetal existente en la zona, sin embargo, al momento de la inspección ocular en dicha área no se encontraron vestigios de tocones y/o especies intervenidas; no obstante, en un costado del predio se observó tala de especies forestales, dentro de las cuales se logró identificar la especie Verde nace.

Imagen 3. Intervención de especies forestales.

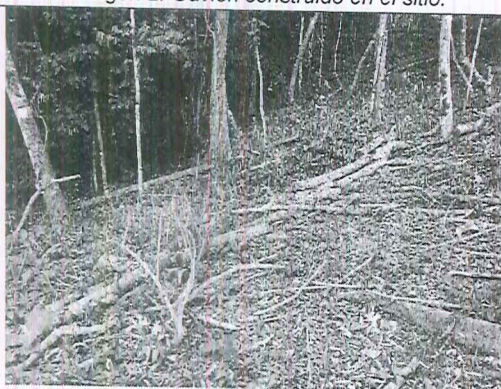
Imagen 4. Intervención de especies forestales.

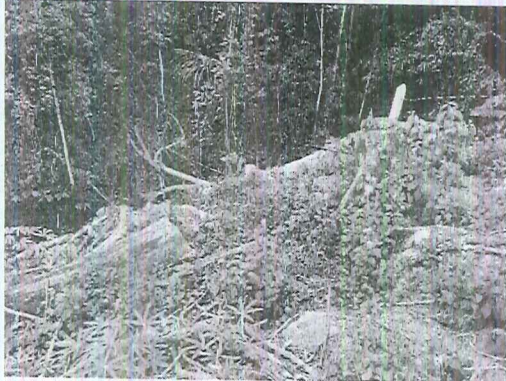
Imagen 5. Intervención de especies forestales.

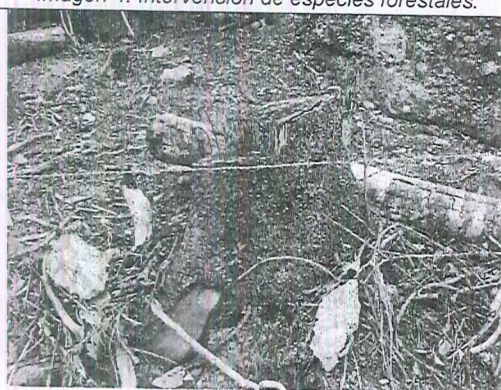
Imagen 6. Intervención de especies forestales.
