**Asunto: Respuesta a radicado de entrada CDMB No. 4635 de 2023.**

En atención al radicado del asunto, mediante el cual solicita "realizar visita en la vereda Estación Laguna, municipio del Playón en donde se está realizando vertimiento de cocheras a fuente hídrica (...)", nos permitimos comunicarle que personal adscrito al Grupo Élite Ambiental para la Sostenibilidad – GEA, de la Subdirección de Evaluación y Control Ambiental – SEYCA, de la Corporación Autónoma Regional para la Defensa de la Meseta de Bucaramanga – CDMB, practicó visita técnica de inspección ocular el día 12 de abril de 2023, en la finca conocida como Renacer, ubicada en la vereda Límites del municipio de El Playón, sitio georreferenciado con coordenadas **N: 7°35'03.96" E: - 73°14'25.38"**, en donde se evidenció lo siguiente:

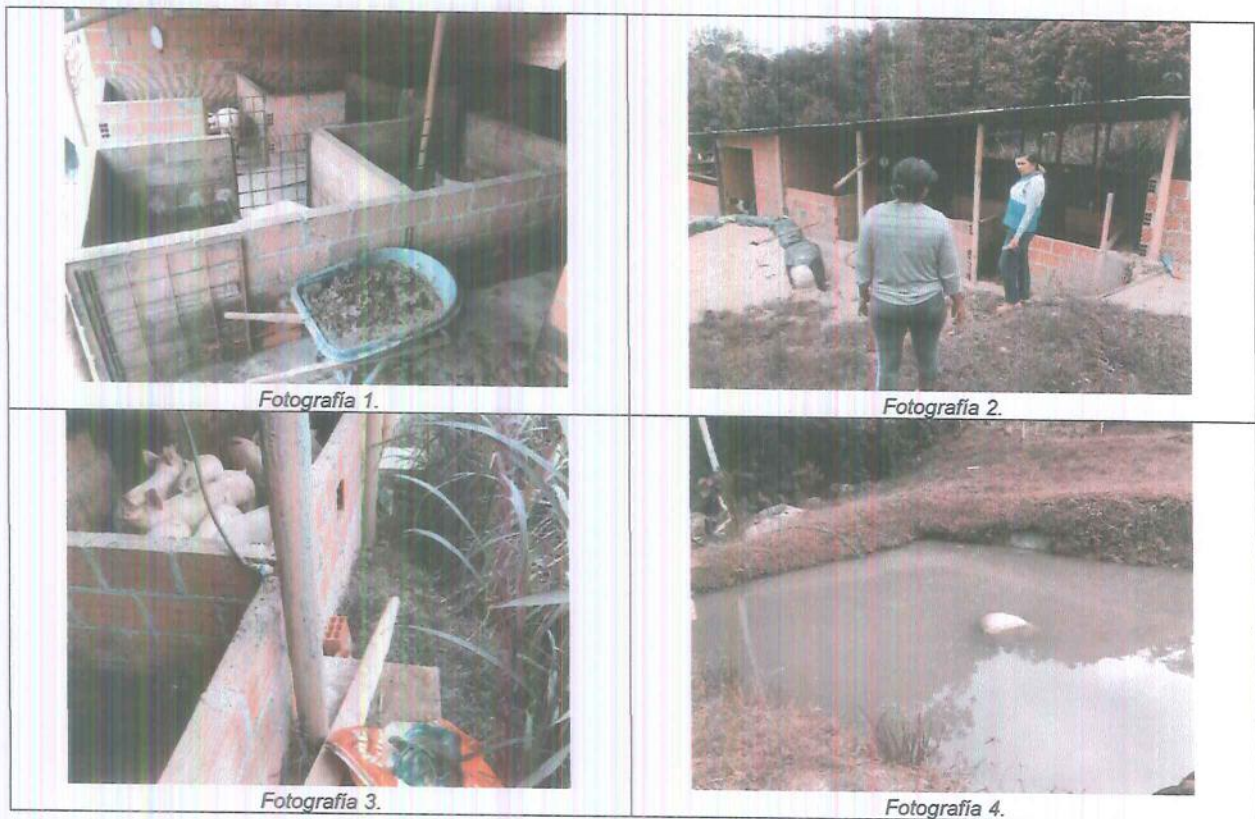
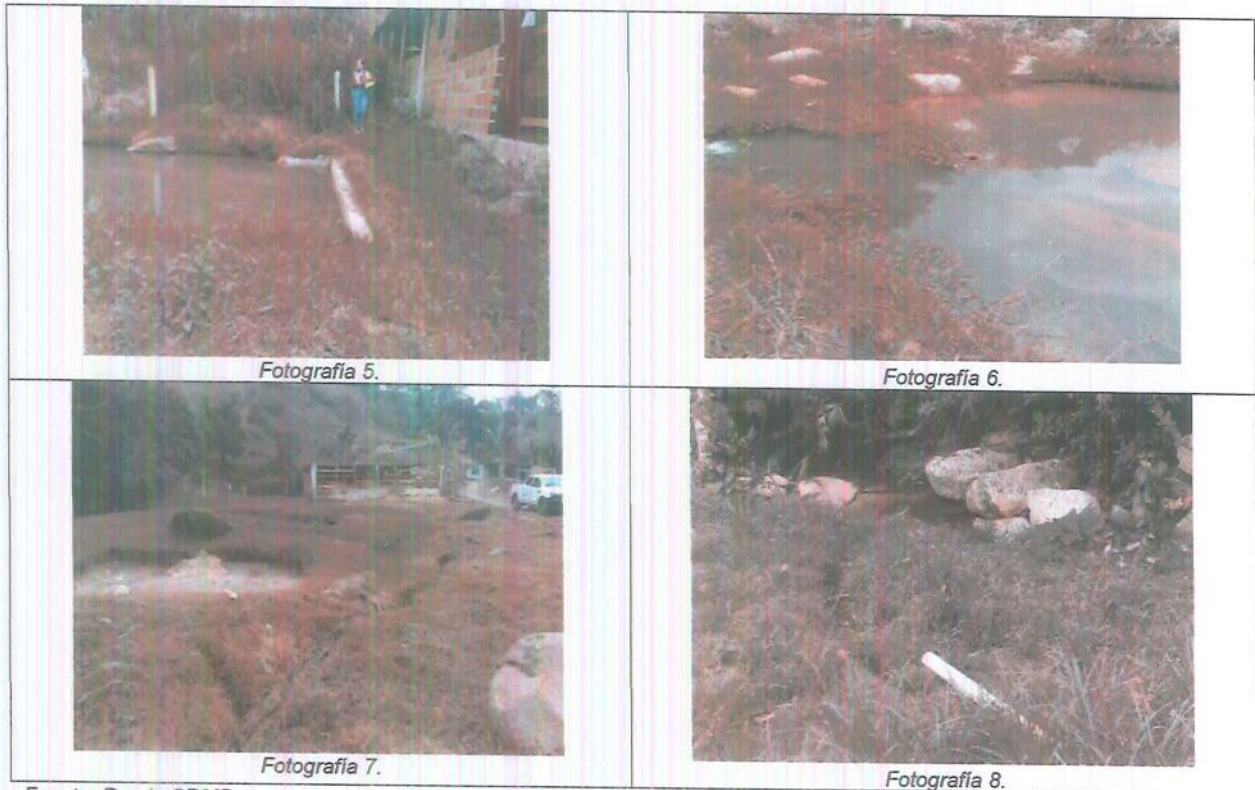
- Funcionamiento de una actividad porcícola, encontrando al momento de la inspección ocular 35 porcinos (29 de engorde, 5 hembras y 1 macho reproductor), distribuidos en un área de aproximadamente 80 m<sup>2</sup> que presenta cerramiento perimetral en mampostería (ladrillo a la vista), con soporte en tubería de PVC y cubierta en lámina de zinc.

- La orina de los porcinos es conducida a través de canales perimetrales hasta tres (03) cajas en concreto, en las cuales de acuerdo a lo informado se realiza sedimentación y finalmente se infiltra en el recurso suelo.

- Contiguo al sitio de infiltración de la orina de los cerdos, se evidenciaron tres (03) lagos artificiales (en tierra), para el desarrollo de actividad piscícola (mojarra y bagre), los cuales se establecieron en franja de protección de la fuente hídrica que discurre por el predio.

- Los lagos en mención presentan un tubo para el control del nivel del agua, el cual por rebose se descarga directamente sobre el recurso suelo, observando zanjas que se han conformado tanto por la filtración que presentan los lagos, como por los reboses de estos.

- Adicionalmente, se evidenció una zanja proveniente de la parte alta del terreno y que discurre entre las áreas descritas anteriormente (cochera y lagos), lo que podría ocasionar una mezcla entre las aguas de los lagos, las zanjas y las excretas líquidas de los porcinos que se infiltran en el suelo, toda vez que el terreno presenta alto grado de humedad tanto por las actividades que se realizan en el predio, como por el flujo de agua que proviene de la parte alta de la montaña. Las zanjas en mención finalmente descargan a la fuente hídrica que discurre por el sector.
- Informó la señora Ríos que realizan captación de agua de la fuente hídrica que discurre por el predio, sin embargo, no cuentan con documento de legalidad, a saber, concesión de aguas.

A continuación, se presenta registro fotográfico como resultado de lo evidenciado al momento de la visita técnica:

Por lo anteriormente expuesto y con el fin de prevenir y controlar los factores de deterioro ambiental, garantizando su desarrollo sostenible y por ende la conservación de los recursos naturales, la CDMB como Autoridad Ambiental realizó REQUERIMIENTO a la señora LINEY RODRÍGUEZ GALVIS, en calidad de presunta propietaria y responsable del predio en el que se desarrollan las actividades porcícolas y piscícolas descritas en la presente, para que procedan a realizar las acciones correspondientes que permitan garantizar que el desarrollo de estas actividades no ocasionen afectaciones a los recursos
