CDMB_06372
29/05/2023

Asunto: Respuesta a radicados de entrada CDMB No. 6746 y 6747 de 2023.

Casa 6, sitio georreferenciado con coordenadas N: 7°5'3.70" E: - 73°4'45.84”:

Casa 7, sitio georreferenciado con coordenadas N: 7°5'4.11" E: - 73°4'44.12":

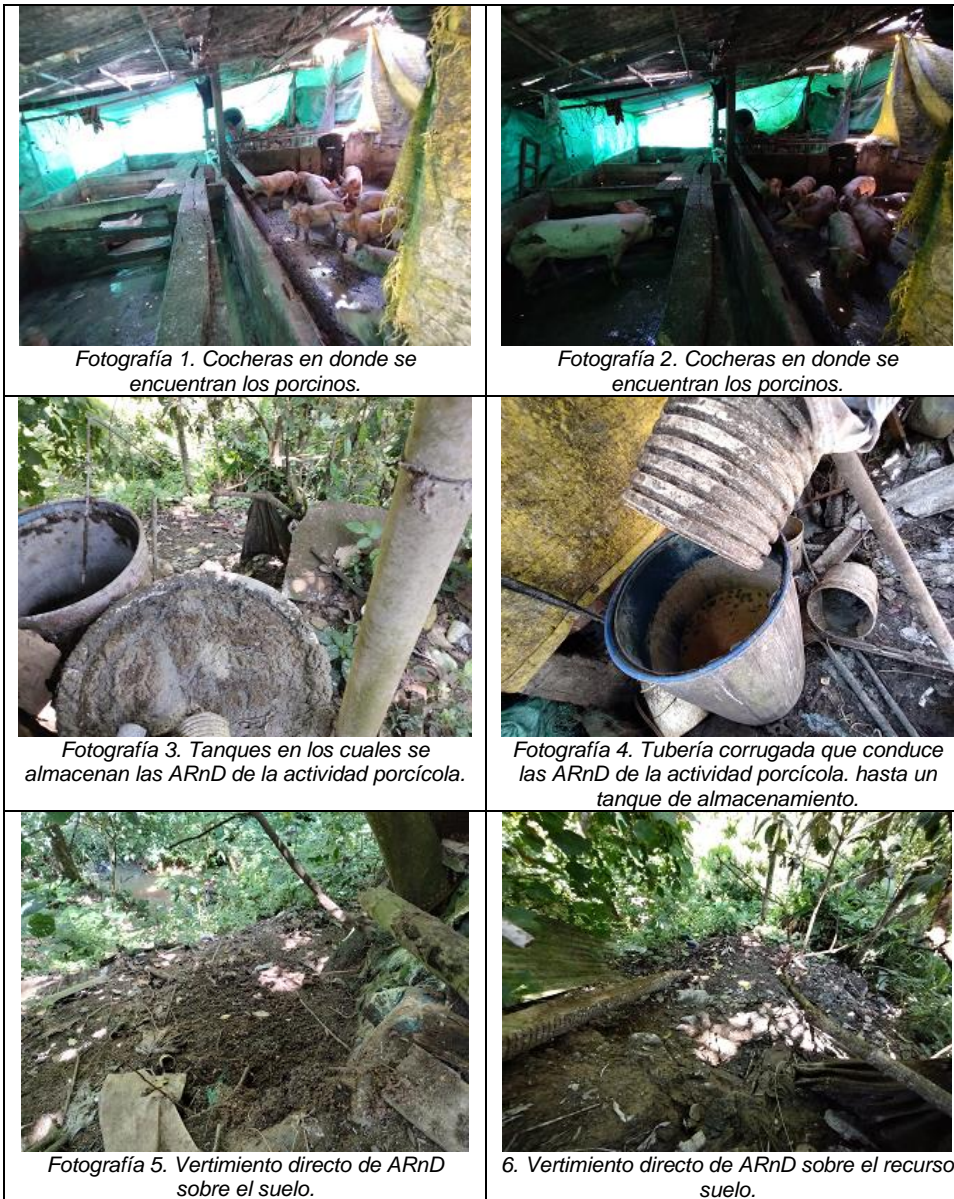
- Funcionamiento de una actividad porcícola, encontrando al momento de la inspección ocular 20 cerdos.
- Los porcinos se distribuyen en una cochera que presenta cerramiento perimetral en mampostería y lona de polipropileno verde, continuando con postes en concreto como soporte de la cubierta que es en lámina de zinc.

- Parte de las excretas líquidas y sólidas generadas de la actividad, se descargan directamente sobre el recurso suelo, en la zona de escarpa, por lo que dada la pendiente del terreno y por acción de la escorrentía, podría llegar a la fuente hídrica que discurre por el sector. Adicionalmente, en la parte posterior de las cocheras existe tubería corrugada en PVC, a través de la cual se conducen las aguas residuales no domésticas – ARnD generadas en la actividad hasta canecas plásticas, en donde se almacenan, sin embargo, las mismas al momento de la inspección ocular presentaban reboso.

- En el sitio se perciben vectores (moscas y mosquitos) y olores ofensivos, característicos de la actividad desarrollada en el predio.

Por lo expuesto, esta Autoridad Ambiental procederá a elaborar el respectivo informe técnico de identificación y valoración de una presunta infracción y/o afectación ambiental, el cual se remitirá al Grupo de Defensa Jurídica Integral de esta Entidad, para las actuaciones correspondientes, de conformidad con lo establecido en la Ley 1333 de 2009, por cuanto en los predios se realiza captación de agua para el funcionamiento de las actividades porcícolas y se genera vertimiento directo sobre el recurso suelo de ARnD proveniente de las mismas, esto sin contar con los permisos y/o autorizaciones correspondientes; situación agravante que las actividades en mención se efectúan en un área que se encuentra bajo el amparo del Distrito Regional de Manejo Integrado – DRMI Bucaramanga.

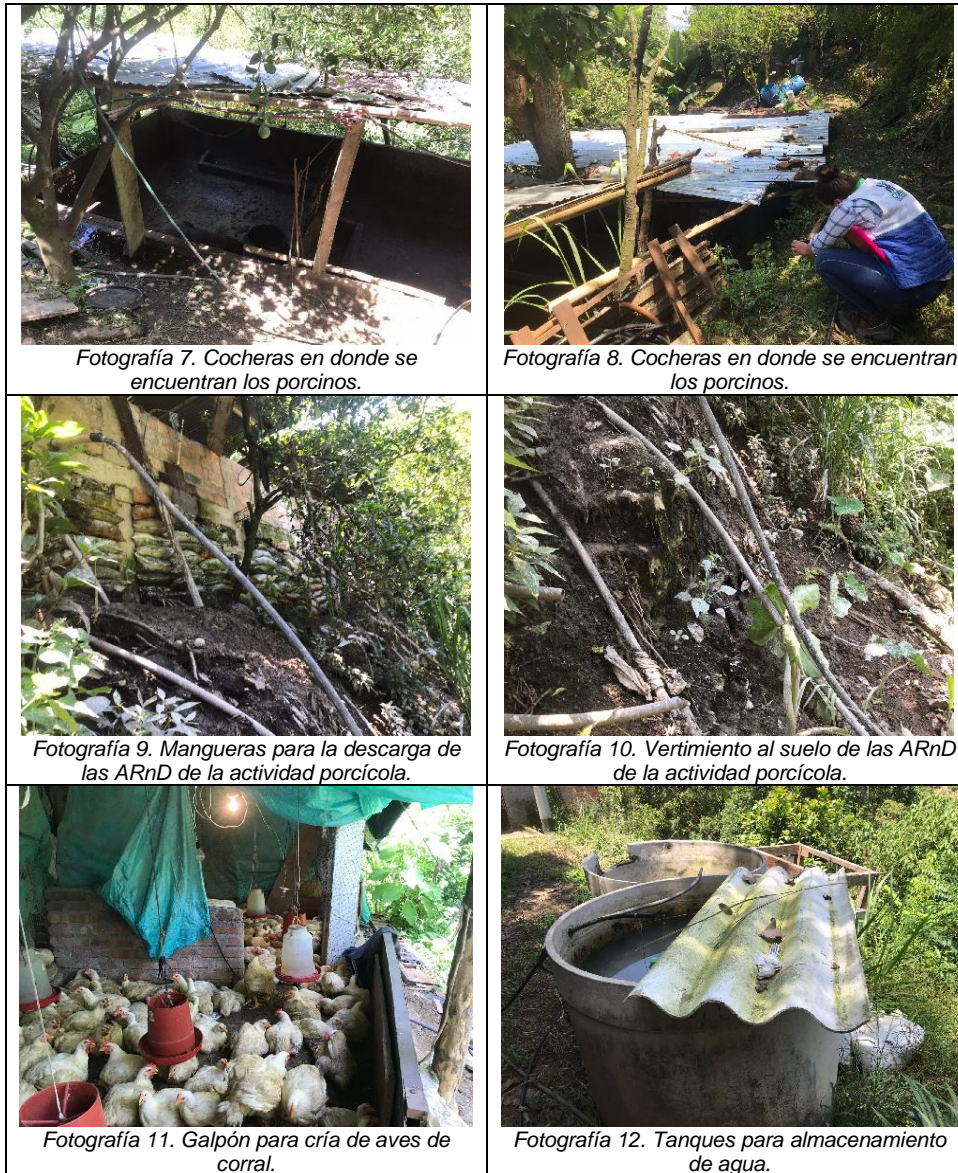
- Los porcinos se distribuyen en tres (03) cocheras que presentan cerramiento perimetral en mampostería, continuando con tablas utilizadas como soporte de la cubierta que es en lámina de zinc.

- Las excretas líquidas y sólidas generadas en la actividad se descargan directamente sobre el recurso suelo, en la zona de escarpa, por lo que dada la pendiente del terreno y por acción de la escorrentía, podría llegar a la fuente hídrica que discurre por el sector. Adicionalmente, en la parte posterior de las cocheras existe tubería en PVC, a las cuales se conectan mangueras plásticas de diferentes diámetros que llegan a la parte baja del talud en donde también se descargan las aguas residuales no domésticas – ARnD. Lo anterior, sin contar con los respectivos permisos y/o autorizaciones (permiso de vertimiento).

- Contiguo a las cocheras en mención, existe un galpón con cerramiento perimetral en mampostería, cubierta en lámina de zinc y adicionalmente, una parte del cerramiento presenta cubierta con tela de polipropileno verde. Dicha área está destinada para la cría de aves de corral (pollos de engorde).

- En el sitio se perciben vectores (moscas y mosquitos) y olores ofensivos, característicos de las actividades desarrolladas en el predio.
