**Asunto: Respuesta al radicado de entrada CDMB No. 9494 de 2023.**

En atención al radicado del asunto, mediante el cual informa acerca de “*situación de contaminación por vertimientos provenientes de la Río Manco, vereda San Isidro, Piedecuesta (...)*”, personal adscrito al Grupo Élite Ambiental para la Sostenibilidad – GEA de la subdirección de Evaluación y Control Ambiental – SEYCA de la Corporación Autónoma Regional para la Defensa de la Meseta de Bucaramanga – CDMB, practicó visita de inspección ocular el día 14 de junio de 2023, en la Truchera Río Manco, ubicada en la vereda San Isidro del municipio de Piedecuesta, sitio georreferenciado con coordenadas N: 7°1'14.94" y E: -72°56'37.00", en donde se evidencio lo siguiente:

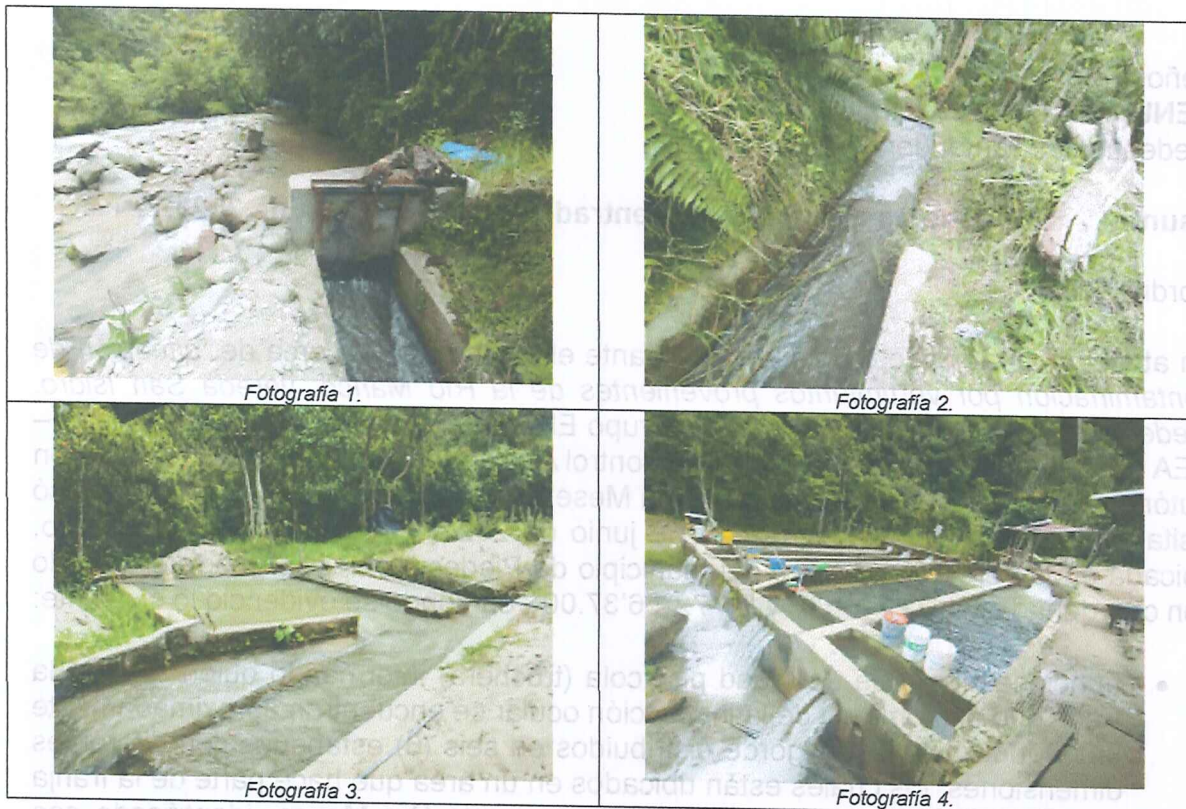
- Funcionamiento de actividad piscícola (truchera) informando quien atiende la visita que al momento de la inspección ocular se encuentran aproximadamente 8.000 individuos de engorde distribuidos en seis (6) estanques con diferentes dimensiones, los cuales están ubicados en un área que hace parte de la franja de protección de la fuente hídrica denominada Río Manco, identificado con código **106**.

- La captación de agua para el desarrollo de la actividad se realiza de la fuente hídrica en mención a través de un sistema construido en concreto que conecta a un canal en el mismo material y que presenta una longitud aproximada de ochenta (80) metros lineales, pasando por un tanque en concreto que funciona como desarenador, para posteriormente distribuir el agua en los estanques de la piscícola.

- Se observó que el rebose de los estanques finalmente se conduce de manera directa hasta la fuente hídrica en mención.
- Al momento de la inspección ocular, se informó que no cuenta con ningún tipo de documento de legalidad para el desarrollo de la actividad realizada en el predio, a saber, permiso de concesión de aguas y permiso de ocupación de cauce, asimismo manifiestan no aportar datos acerca del responsable de la truchera.

A continuación, se presenta registro fotográfico capturado al momento de la inspección ocular:

Por lo expuesto, esta Autoridad Ambiental procederá a elaborar el respectivo informe técnico para la identificación y valoración de una presunta infracción y/o afectación ambiental el cual se remitirá al Grupo de Defensa Jurídica Integral de la Entidad, para las actuaciones correspondientes de conformidad con lo consagrado en la Ley 1333 de 2009 en contra de las personas que se consideren presuntamente como infractores y/o responsables de las actividades de captación ilegal de agua e intervención en
