Asunto: Respuesta al radicado de entrada CDMB No. 9501 de 2023.

En atención al radicado del asunto, mediante el cual informa acerca de la “*Situación de contaminación por vertimientos provenientes de la truchera Planadas (...)*”, nos permitimos comunicarle que personal adscrito al Grupo Élite Ambiental para la Sostenibilidad – GEA de la subdirección de Evaluación y Control Ambiental – SEYCA de la Corporación Autónoma Regional para la Defensa de la Meseta de Bucaramanga – CDMB, practicó visita de inspección ocular el día 20 de Junio de 2023, en lote de terreno, ubicado en la Vereda Planadas del Municipio de Piedecuesta, sitio georreferenciado con coordenadas N: 6°59'41.35" y E: -72°59'2.68", en donde se evidencio lo siguiente:

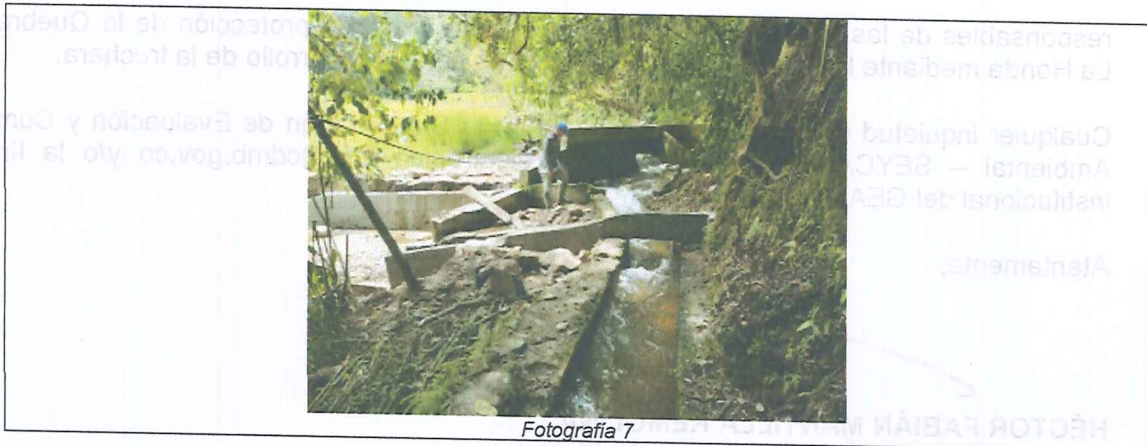
Fotografía 7

Asimismo, se obtiene que algunos de los estanques se encuentran ubicados en un área que hace parte de la franja de protección de la fuente hídrica denominada Quebrada La Honda identificada con código 106120.
