CDMB\_09096

**Asunto: Respuesta a radicado de entrada CDMB No 180 de 2023.**

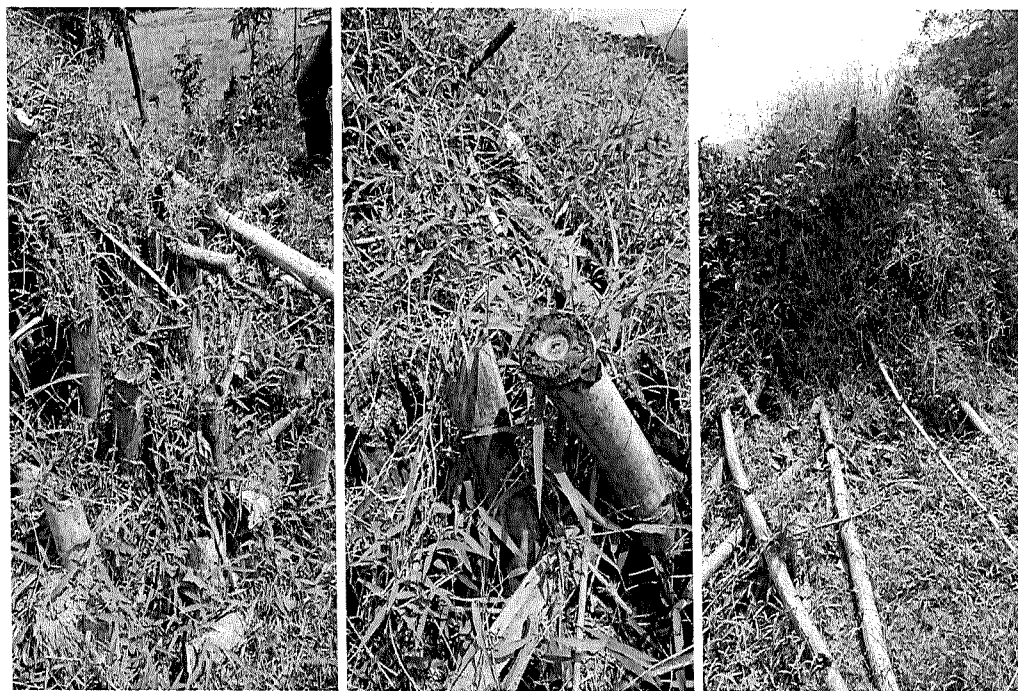
- ✓ Sobre área de pradera se observó vestigios de corte de 2 cúmulos de Guadua, los cuales carecen de rebrote foliar.
- ✓ Los cúmulos intervenidos de Guadua se encontraban paralelos como barreras de protección al río Lebrija, el cual discurre por el predio.

A continuación, se presenta registro fotográfico capturado al momento de la inspección ocular:

Por consiguiente se remitirá copia a la alcaldía municipal a través Gestión del Riesgo y Cambio Climático del municipio de Lebrija, para que realice la verificación ocular y evaluación en los puntos georreferenciados (**N: 7°18'7.89" E: - 73°16'34.21"** y **N: 7°18'8.79" E: - 73°16'34.74"**) los cuales se encuentran 400 metros lineales aproximadamente de faja protectora para que inicien con las obras de mitigación necesarias a fin de garantizar la seguridad y bienestar de la población aledaña a la fuente hídrica aguas abajo a través de la prevención del riesgo y así lograr mitigar el riesgo ante ocurrencias por emergencias y desastres, en especial por crecientes súbitas que podrían generar inundación a los predios aledaños del sector.
