CDMB_18829
21/11/2023

Asunto: Respuesta Radicado Malos Olores CDMB 18242 – 2023

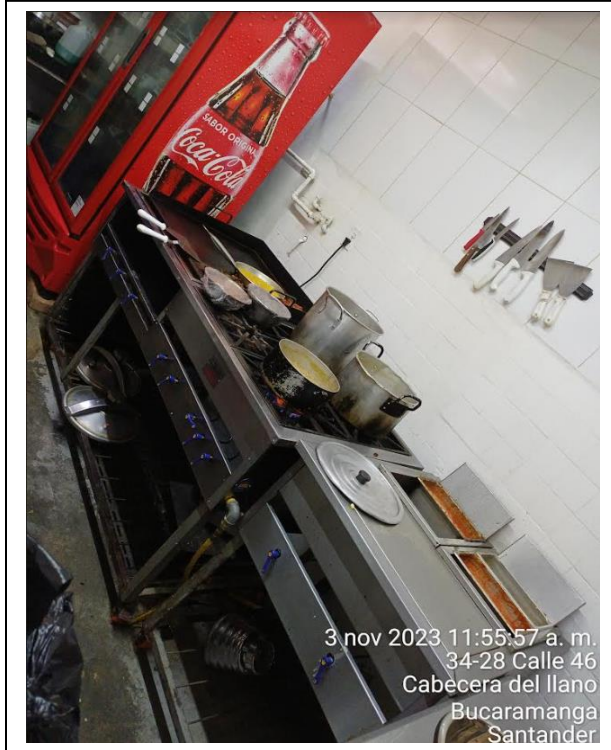
Foto 1 Área de Cocina Restaurante Tacho Nacho

- Una cocina industrial de cuatro fogones, con gas natural como combustible, no posee campana extractora
- Una plancha, accionadas con gas natural como combustible, no posee campana extractora
- No cuenta con un tubo (chimenea) para el manejo y control de los gases y vapores. (ver registro fotográfico anexo).

1. Realizar mantenimientos preventivos a la chimenea para el control de acumulación de grasas.
2. El ducto o chimenea para el control de descargas de contaminantes a la atmósfera, debe contar con una altura y ubicación que favorezca la dispersión de éstos al aire, teniendo como criterio para la altura del punto de descarga, las estructuras más cercanas, criterio que será fundamental para garantizar la dispersión de los contaminantes y/o vapores que se generan con el desarrollo de la actividad.
3. Las estructuras instaladas deben dar aplicación a las Buenas Prácticas de Ingeniería, tanto para instalaciones existentes como nuevas.
