**Asunto: Respuesta a radicado de entrada CDMB No. 16735 de 2023.**

En atención al radicado del asunto, mediante el cual denuncia “*botadero de escombros en el río de oro de Girón en frente del barrio convivir, se solicita la visita técnica y cuidado del río de oro de Girón por el riesgo ambiental y respectivas sanciones junto al cuidado del medio ambiente y el río (...)*”, nos permitimos comunicarle que personal adscrito al Grupo Élite Ambiental para la Sostenibilidad – GEA, de la Subdirección de Evaluación y Control Ambiental – SEYCA, de la Corporación Autónoma Regional para la Defensa de la Meseta de Bucaramanga – CDMB en conjunto con el Grupo de Control a la Biodiversidad y Maltrato Animal de la Policía Nacional, practicaron visita técnica de inspección ocular el día 25 de octubre de 2023, llegando hasta la Finca Los Cayenos, de la vereda El Carrizal del municipio de Girón, sitio georreferenciado con coordenadas N: 7°5'36.079" E: - 73°10'19.617", en donde se evidenció lo siguiente:

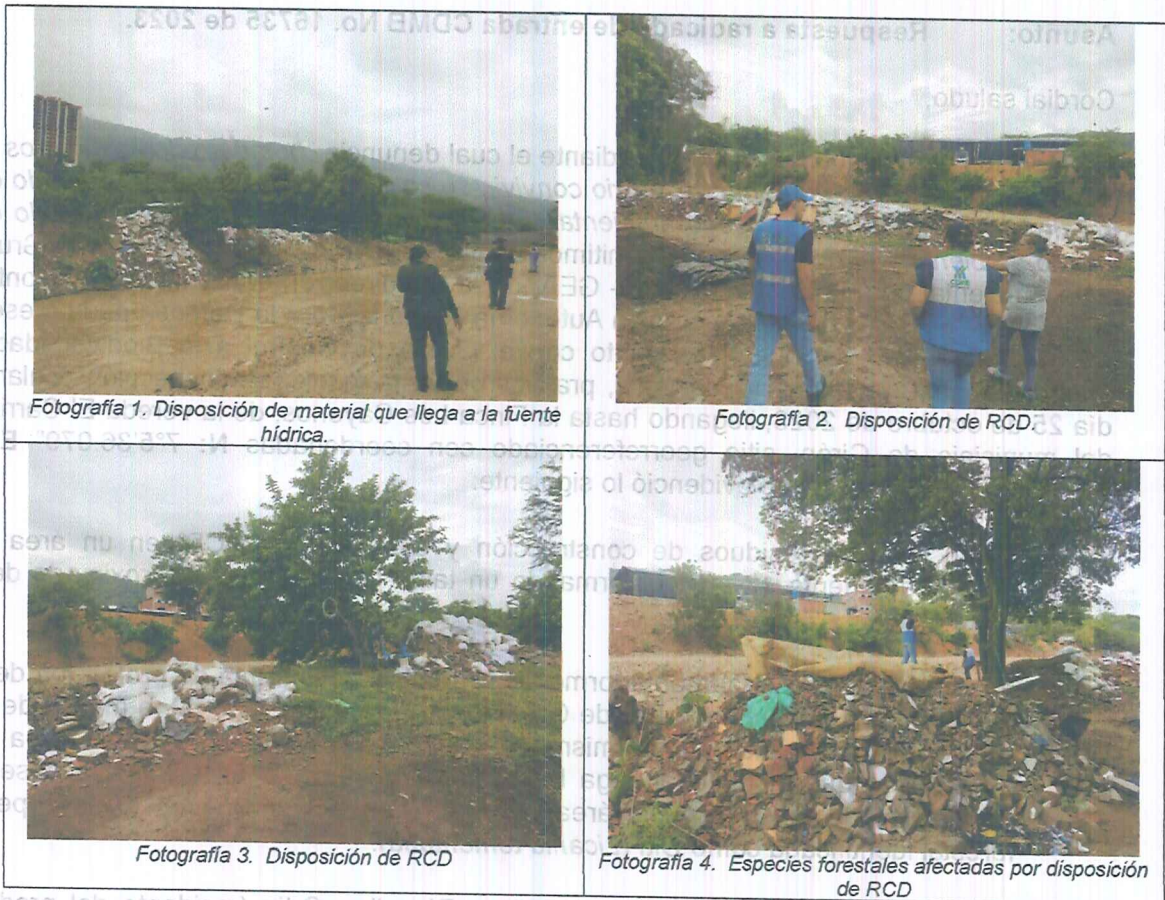
- Disposición de residuos de construcción y demolición – RCD, en un área de aproximadamente 18 m<sup>2</sup>, conformando un talud con una altura aproximada de 4 metros.

- La actividad mencionada anteriormente se realizó en la franja de protección de la fuente hídrica denominada Río de Oro, identificada con código 00, a menos de un (01) metro del cauce de la misma; evidenciando en una parte del área de disposición, que el material llega hasta la fuente hídrica, asimismo, se observó disposición de material en el área basal de tres (03) individuos de la especie forestal identificada como Oití (*Licania tomentosa*).

- En el predio objeto de la inspección, se observan dos (02) viviendas construidas en mampostería con ladrillo a la vista y cubierta en zinc, de aproximadamente 80m<sup>2</sup> y 60m<sup>2</sup>, de las cuales realizan la descarga de sus aguas residuales domésticas sobre el Río de Oro a través de tubería de diferentes diámetros.

intervención a los recursos forestales e hídricos; razón por la cual, la CDMB indicó que cualquier intervención a los recursos naturales requiere el respectivo permiso y/o autorización de la Autoridad Ambiental y/o Administración Municipal.
