Asunto: Respuesta al radicado de entrada CDMB No 18983 de 2023.

En atención al radicado del asunto, mediante el cual solicita “*verificar la intervención de un lago natural con maquinaria amarilla, el de La Milonga (...)*”, nos permitimos informar que personal adscrito al Grupo Élite Ambiental para la Sostenibilidad – GEA de la Subdirección de Evaluación y Control Ambiental SEYCA de la Corporación Autónoma Regional para la Defensa de la Meseta de Bucaramanga – CDMB, practicó visita técnica de inspección ocular el día 10 de noviembre de 2023, en el predio denominado “Reserva Ruitoque”, ubicado en la vereda Ruitoque del municipio de Piedecuesta, sitio georreferenciado con coordenadas **N: 7°0'33.04" E: -73°6'50.47"**, evidenciando lo siguiente:

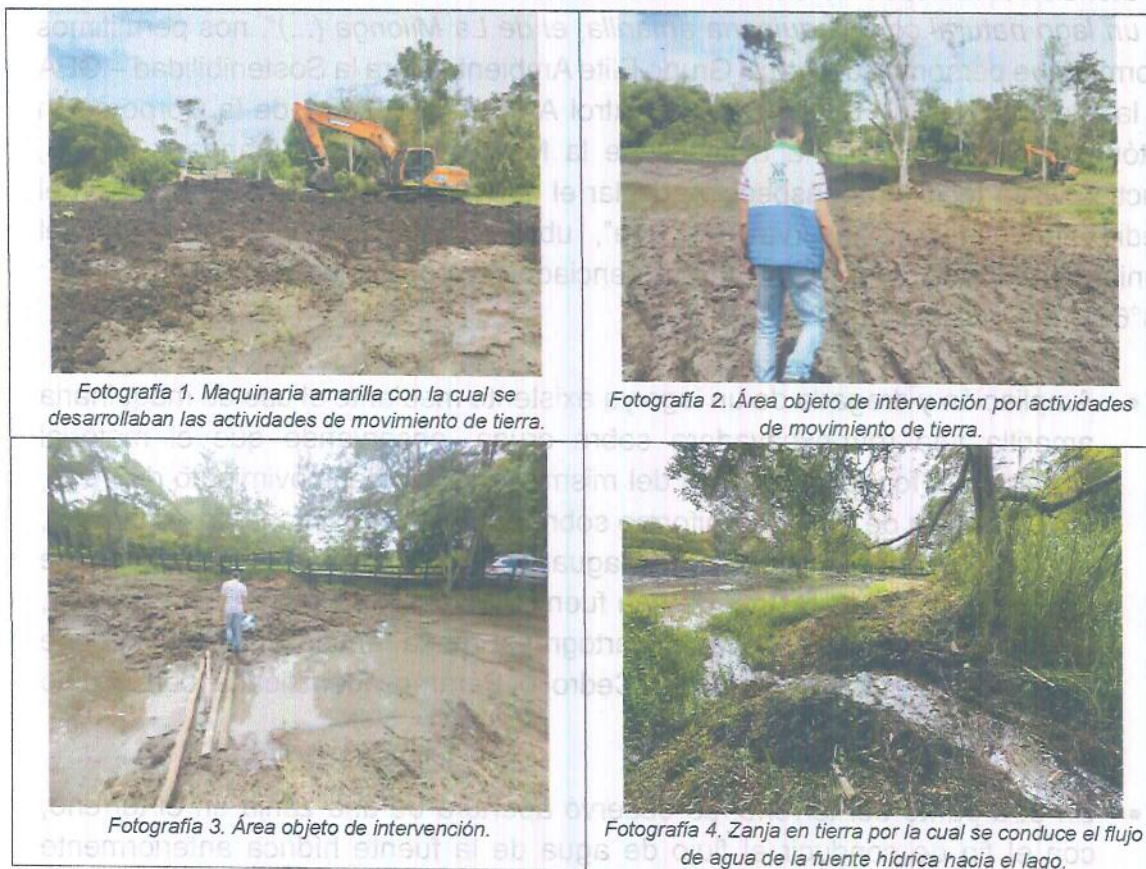
A continuación, se presenta registro fotográfico capturado al momento de la inspección ocular:

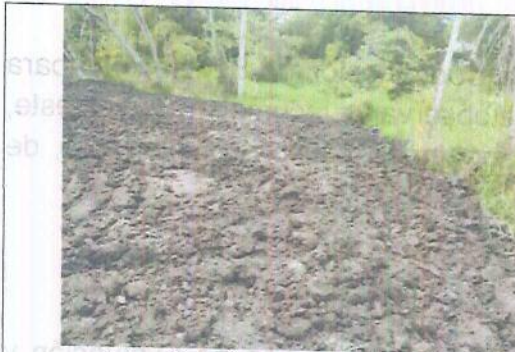
- Ampliación y dragado de un lago ya existente mediante el uso de maquinaria amarilla tipo retroexcavadora sobre oruga, observando que el material extraído del fondo y costados del mismo producto del movimiento de tierra, fue dispuesto de manera uniforme sobre un área aproximada de 20.000 m², a los alrededores del cuerpo de agua. Las intervenciones en mención se realizaban a pocos metros de una fuente hídrica que discurre por el sector, la cual, una vez revisada la cartografía de la entidad se verificó que corresponde a la Quebrada El Cedro o Páramo, identificada con código **1780408**.

Fotografía 5. Área objeto de intervención.

Por lo expuesto y teniendo en cuenta que al momento de la inspección ocular se aportó Resolución CDMB No. 1636 del 24 de noviembre de 2022, por la cual se otorgó permiso de ocupación de cauces playas y lechos de la fuente hídrica identificada con código 1780408, se considera pertinente remitir copia de la presente comunicación al Grupo de Seguimiento para la Sostenibilidad – GSS de esta Entidad, con el fin de que se verifique si las actividades realizadas en los predios, se ajustan a lo autorizado mediante el acto administrativo en comento.

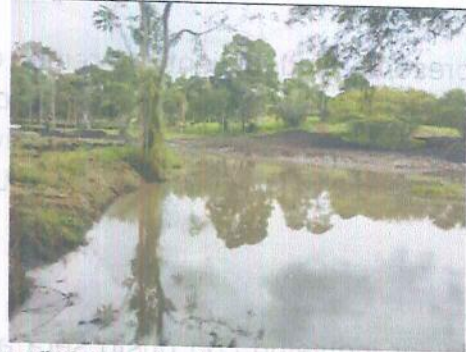
- En otro punto del terreno, se observó apertura de una zanja en el terreno, con el fin de conducir el flujo de agua de la fuente hídrica anteriormente mencionada hacia el lago, de lo cual, no fue aportado ningún tipo de documentación que ampare la legalidad de la captación de agua realizada en la quebrada.

Fotografía 6. Lago al cual se conduce el flujo de agua de la fuente hídrica.

Finalmente, frente a la captación de agua realizada, esta Autoridad ambiental procedió a REQUERIR al responsable de la actividad, con el fin de que realice las acciones correspondientes que permitan garantizar que el desarrollo de las actividades de la granja no ocasionen afectaciones a los recursos naturales y/o al medio ambiente.
