Asunto: Respuesta al radicado de entrada CDMB No 12866 de 2023.

En atención al radicado del asunto, mediante el cual "*solicita visita técnica en la vereda pedregal bajo los cuadros por daño ambiental (tala de árboles) para venta de lotes, y daños en fuente hídrica para dicha construcción, se requiere visita inmediata, usuario requiere que el día de la visita se comuniquen con él al 3133919086 para dar con la dirección exacta ya que el lote la dirección no es tan específica*", nos permitimos informar que personal adscrito al Grupo Élite Ambiental para la Sostenibilidad – GEA, de la Subdirección de Evaluación y Control Ambiental – SEYCA, de la Corporación Autónoma Regional para la Defensa de la Meseta de Bucaramanga – CDMB, practicó visita técnica de inspección ocular el día 23 de agosto de 2023, en el sector los Cuadros bajos, vereda El Pedregal, ubicado en el municipio de Bucaramanga, sitio georreferenciado con coordenadas **N: 7°8'51.5" E: - 73°7'11.2"**, encontrando lo siguiente:

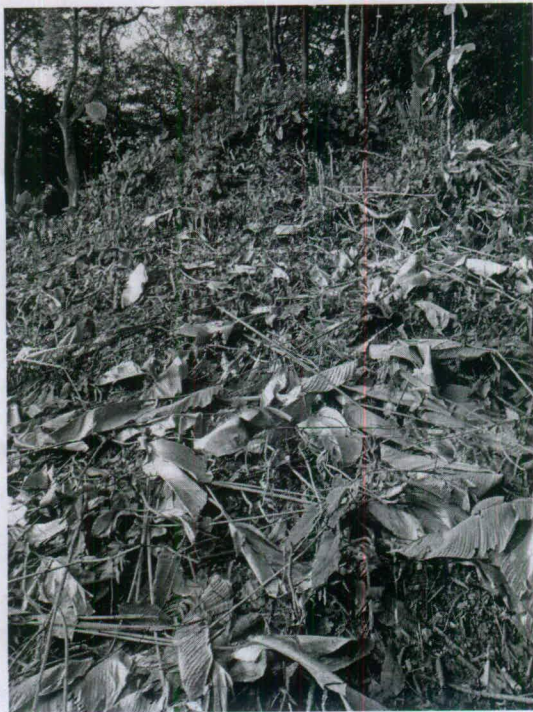
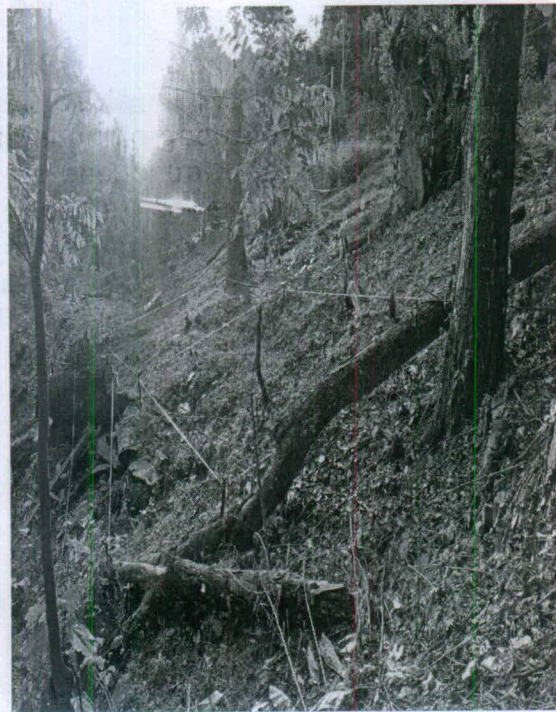
- ✓ Vestigio de macaneo sobre cobertura vegetal heliconia (platanillo), realizado sobre la faja forestal protectora de la fuente hídrica innominada con código 261.
- ✓ Vestigio de 4 tocones como producto de corte de árboles de Caracolí (*Anacardium excelsum*) en estado de podredumbre.
- ✓ Volcamiento de árbol de la especie Caracolí (*Anacardium excelsum*), que de acuerdo a sus características físicas, no fue reciente.
- ✓ Sobre el predio en algunas áreas, se observó establecimiento de cultivos de

- ✓ Construcción de 3 unidades habitacionales en material artesanal (tabla), las cuales cuentan con servicio de energía eléctrica (luz) y antena satelital, además de la demarcación de cinco (5) lotes.

A continuación, se presenta registro fotográfico capturado al momento de la inspección ocular:
