CDMB\_14417

**Asunto: Respuesta a Radicado de entrada CDMB No. 14112 de 2023.**

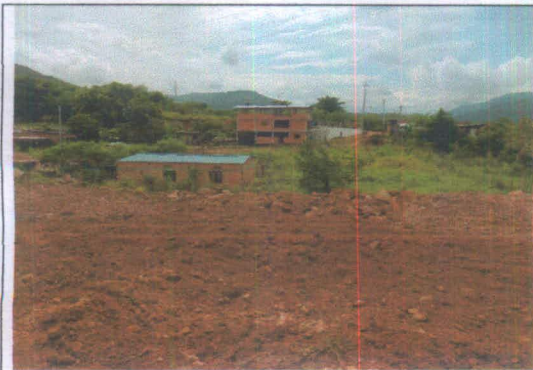
Fotografía 1.

- Una terraza de aproximadamente 600m<sup>2</sup>, conformada con disposición de material producto de actividades de excavación, aparentemente realizadas con maquinaria amarilla, con el fin de llevar a cabo un lago artificial de 3 metros de profundidad y 10 metros de diámetro.

- Al momento de la inspección ocular se evidenciaron actividades recientes de movimientos de tierra debido al estado suelto del suelo de la terraza, pero no maquinaria amarilla en el sitio realizando intervenciones.

Por lo expuesto y con el fin de prevenir y controlar los factores de deterioro ambiental, garantizando su desarrollo sostenible y por ende la conservación de los recursos naturales, la CDMB como Autoridad Ambiental REQUIERE a la señora **MARILUZ ARGUELLES**, en calidad de responsable de las actividades desarrolladas en el predio identificado con cédula catastral 00-00-0007-0008-000, para que proceda a realizar las acciones correspondientes
